Herstel van beekdalvenen door vernatting

Effecten na 30 jaar vernatting van het Gasterensche Diep

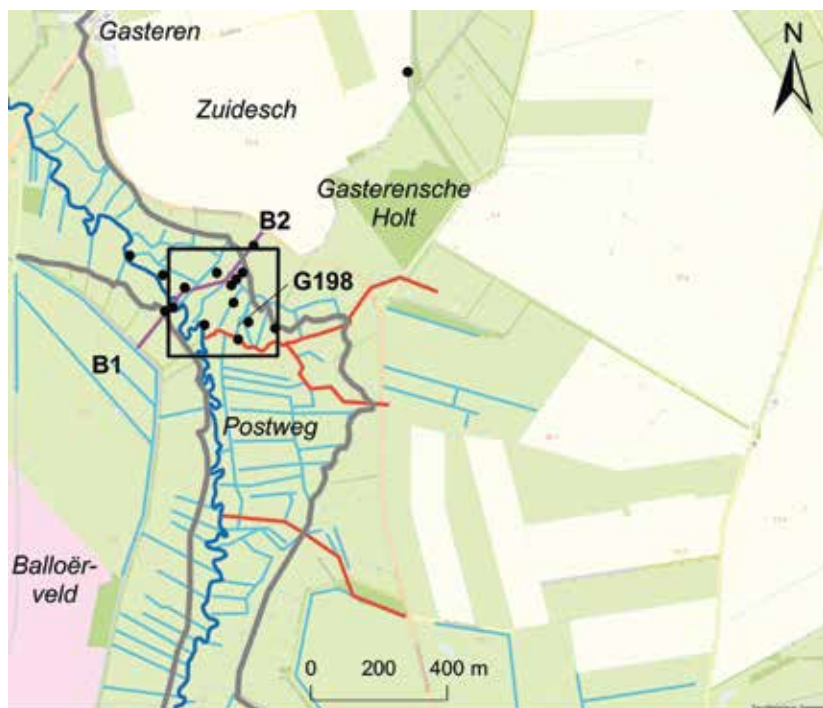
Figuur 1 Het dal van het Gasterensche Diep en de meetpunten voor waterstand en stijghoogten. De kaartuitsnede van figuur 2 en het transect van figuur 4 zijn ook weergegeven.

Figure 1 The brook valley Gasterensche Diep and the measurement locations for phreatic water level and pressure head. Also indicated are the map cutout of figure 2 and the transect of figure 4.

Het studiegebied ligt in een 350-500 m breed beekdaltraject van het Gasterensche Diep (figuur 1) dat is opgevuld met een tot 3,9 m dik veenpakket (figuur 2a) waarin de beekloop asymmetrisch aan de voet van de westelijke dalflank ligt. Het grote intrekgebied aan de oostzijde (Hondsrug) is sterk ontwaterd door sloten en buisdrai-nage, het kleinere intrekgebied aan de westzijde is minder sterk ontwaterd. Het beekdal was doorsneden met een dicht stelsel van diepe sloten (tot ca. 1,5 m diep) en greppels. De beek had door opschonenbeheer een uitgediepte bedding met een beekpeil dat bij lage afvoeren ca. 1,0 tot 1,5 m lager was dan de vlakke delen van het beekdal. Eind jaren '90 werd gestopt met het opschonen van de detailontwatering en in de periode 2004-2008 werden de ontwateringssloten gedempt door deze vanaf de zij-kanten op te vullen met de afgeschraapte toplaag van de veenbodem. Op dit moment zijn vrijwel alle sloten gedempt. Enkele sloten zijn gehandhaafd voor de afvoer van drainage water van de Hondsrug naar de beek. Om het beekpeil te verhogen zijn in de beekbedding in 1997 lage drempels (voordes) geplaatst en in 2008 over relatief korte beektrajecten boomstronken en takkenbossen aangebracht.
