SCHADE DOOR SPITSMUIZEN

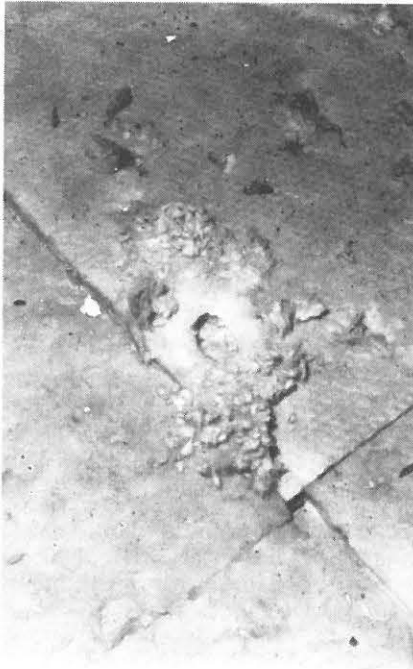
Foto's A. D. Bode.

Een geval van schade zonder hinder door stank deed zich voor in een kuikenbroederij. Boven deze broederij bevindt zich een zolder. Ter isolatie van de broederij is op het plafond, tussen de balkenlagen van de zolder, een enkele centimeters dikke glaswoldeken aangebracht. Onder deze glaswoldeken houden zich insecten, vooral kevers, op.

De aanwezige spitsmuizen merkten deze kevers op, waarschijnlijk met behulp van de reukorganen en groeven ze uit, waarna de maaltijd genuttigd werd. Dit laatste was duidelijk te zien aan de hand van de achtergebleven keverdelen (vooral dekschilden).

Door de zo ontstane holletjes (zie foto's), die een doorsnede van ongeveer 1 cm hebben, vermindert de isolerende werking van de glaswoldeken, wat weer een zeker energieverlies betekent.

Omdat er geen middel ter bestrijding van spitsmuizen bestaat (graanprodukten vreten ze niet), is het toepassen van wering verreweg de beste manier van bestrijden. Alle aanwezige openingen in buitenmuren dienen teruggebracht te worden tot maximaal \varnothing 0,5 cm. Daarnaast zou men kunnen proberen de dieren te vangen met klapvalletjes (muizeklemmen), waarbij ongezouten vlees als lokaas wordt gebruikt. In de praktijk blijkt echter, dat dit in lang niet alle gevallen lukt.

Naast de reeds eerder genoemde weringsadviezen, werd ook advies verstrekt om de aanwezige oude vogelnesten te verwijderen, omdat enkele van de aangetroffen keversoorten, zoals b.v. de meeltor, zich hierin kunnen ontwikkelen
