Vergraven rivierkreeften de kade in Reeuwijk?

Onderzoek naar de mogelijke bijdrage van rode Amerikaanse rivierkreeften aan de verschuiving van de kade in Reeuwijk

Wageningen, december 2021

Rapport 3138

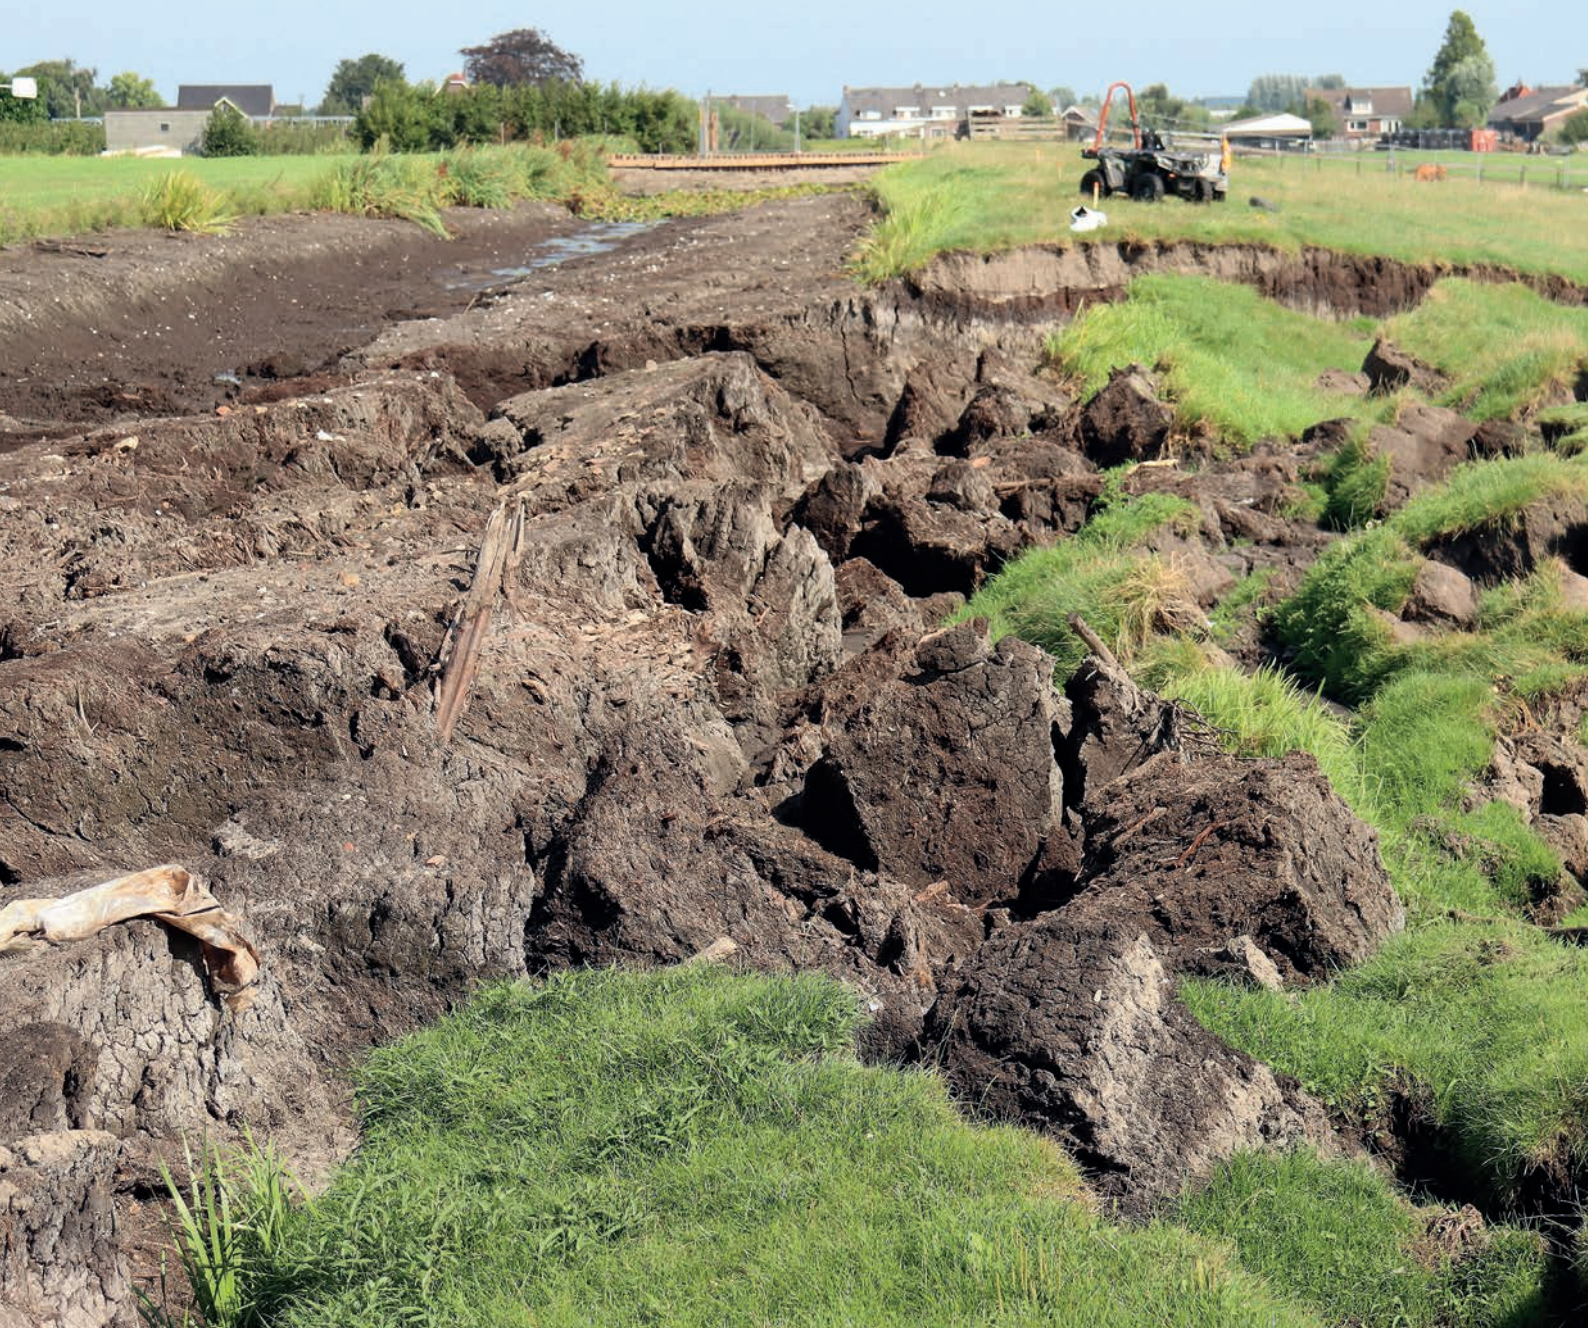
Foto omslag: op maandag 26 juli 2021 is de dijk in Reeuwijk doorgebroken. De afbeelding laat de situatie zien 17 dagen na de dijkdoorbraak op woensdag 11 augustus 2021. Foto: Fabrice Ottburg©.

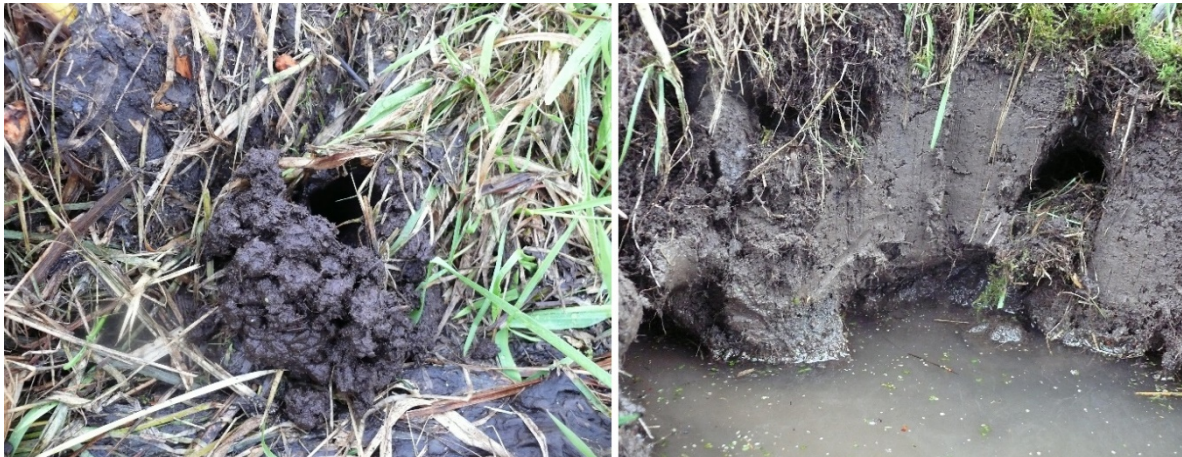
Kenmerkend voor kreeftenholen zijn de natte omstandigheden. Rivierkreeften zijn afhankelijk van water of hoge luchtvochtigheid voor de ademhaling. Bij voorkeur verblijven rivierkreeften dan ook rond de (grond)waterspiegel en bevinden de meest uitgebreide gangenstelsels zich rond de waterlijn. Dit is een groot verschil met zoogdieren die, net als rivierkreeften, vaak een inzwemopening hebben op of juist onder de waterlijn, maar binnen de kade juist de droge ruimte opzoeken voor het maken van (kraam)kamers en winterverblijven. Deze gangenstelsels zijn, in tegenstelling tot gangen van rivierkreeften, vaak voorzien van nestbekleding, bestaande uit stukjes gras. Doordat kreeften veel natte grond verplaatsen, kenmerken kreeftenhopen zich door de stapeling van op elkaar gedrukte 'platte knikkers'. Bij zoogdieren, die vooral droge grond verplaatsen, vormt de buitengewerkte aarde meer een amorphe hoop.

Figuur 1 Links: voorbeeld van een 'kreeftenhoop' van de rode Amerikaanse rivierkreeft bij Gouda met kenmerkende 'knikkerstructuur'. Rechts: voorbeeld van een afgestoken zoogdiergang (vermoedelijk woelrat) met kenmerkende nestbekleding en uitgebreide gangenstelsels boven de waterlijn. Foto's: Bram Koese©

De hopen in de wetering/oever bevonden zich allemaal rondom de positie van de originele waterlijn. Er werden geen hopen gevonden nabij de bodem van de wetering. Hoewel kreeften graag hun hopen maken op of vlak onder de waterlijn, geldt dit ook voor andere dieren, zoals muskusratten en woelratten. De hopen die op het land nabij de oever gevonden werden, kunnen restanten van de zogenaamde schoorstenen zijn die kreeften maken wanneer ze diep de oever in graven, maar kunnen tevens restanten van muizen- en/of mollengangen zijn. De hopen vertoonden noch sporen van recent gebruik door kreeften, noch van zoogdieren (zie paragraaf 2.2). Dat wil zeggen dat er geen 'nagelgroeven' (kenmerkend voor rivierkreeften) in de modder/klei aanwezig waren en dat geen van de gangen met gras of pluus bekleed waren (kenmerkend voor zoogdieren). Evenmin waren er voor kreeften typische hopen of schoorstenen opgebouwd uit 'knikkers' aanwezig (zie Figuur 1).

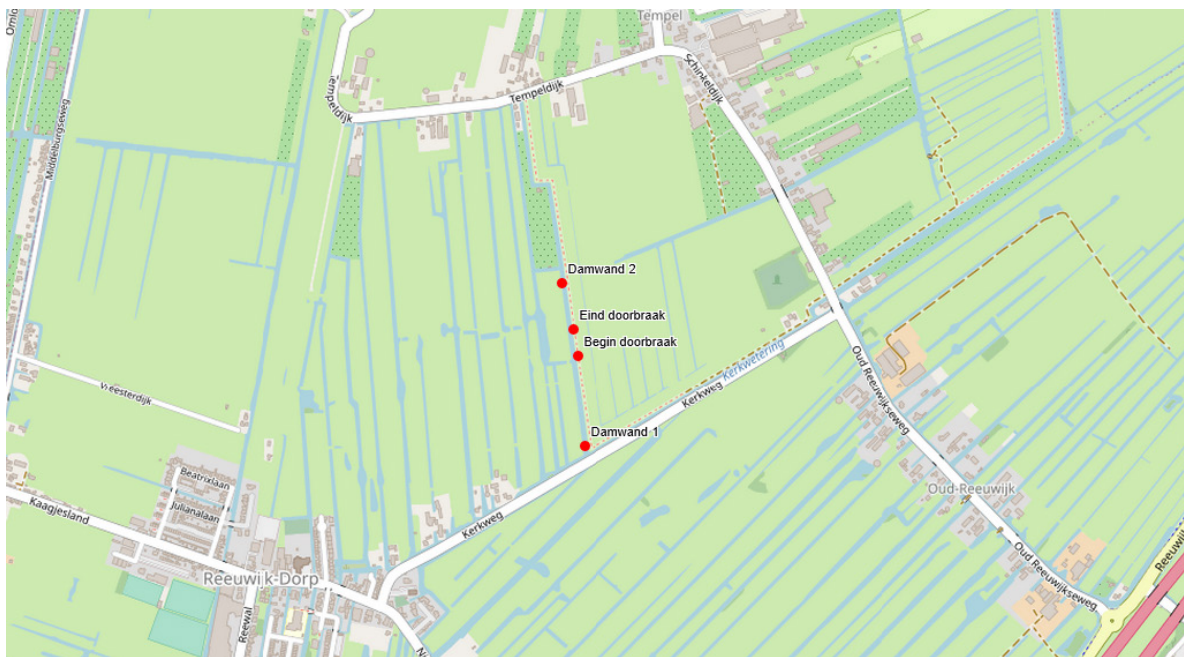
Figuur 2 Locatie van de doorgebroken dijk in het veenweide gebied bij Reeuwijk. Tussen het begin- en eindpunt van de doorbraak is de wetering leeggestroomd, oostwaarts over de weilanden vanaf de noordelijke breuk.

De doorgebroken kade ligt globaal tussen de parkeerhaven nabij Kerkweg 23 en de Tempeldijk 36-38 in Reeuwijk-Dorp (Figuur 2). Direct na de afschuiving zijn twee tijdelijke nooddammen aangelegd, waarbij de zuidelijke dam (damwand 1 gemarkeerd op kaart) op ruim 200 m van het zuidelijke breukvlak is aangelegd en de noordelijke dam (damwand 2 op kaart) op ongeveer 100 m van het noordelijke breukvlak. In totaal is de kade over een lengte van circa 70 m afgeschoven, waarbij het water uit de wetering door het noordelijke breukvlak oostwaarts over de belendende percelen is weggestroomd. Figuur 3, 4 en 5 geven een foto-impressie van de situatie op maandag 26 juli 2021, 's middags nadat de dijk die ochtend was doorgebroken. Figuur 7 geeft de situatie weer tijdens het tweede veldbezoek, zeventien dagen na de dijkdoorbraak.

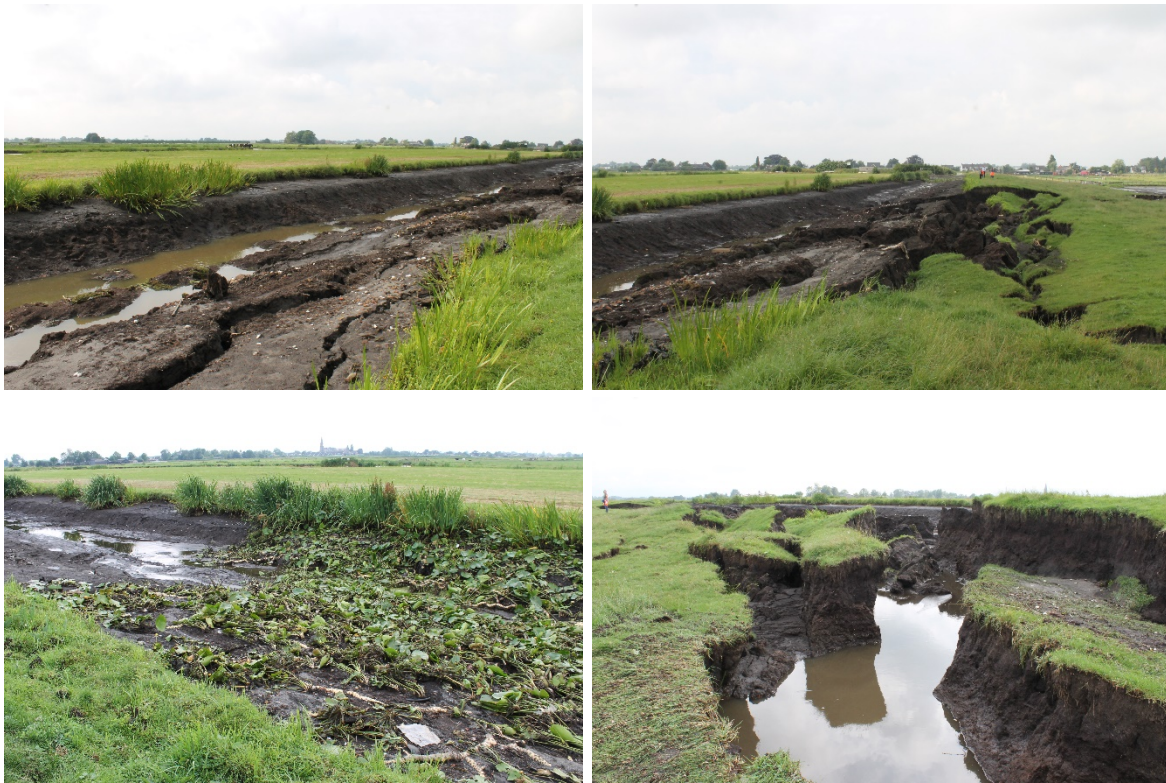
Figuur 3 Impressie van de leeggestroomde wetering en doorgebroken dijk op 26 juli 2021, de dag van de doorbraak. Foto's: Ivo Roessink[©]

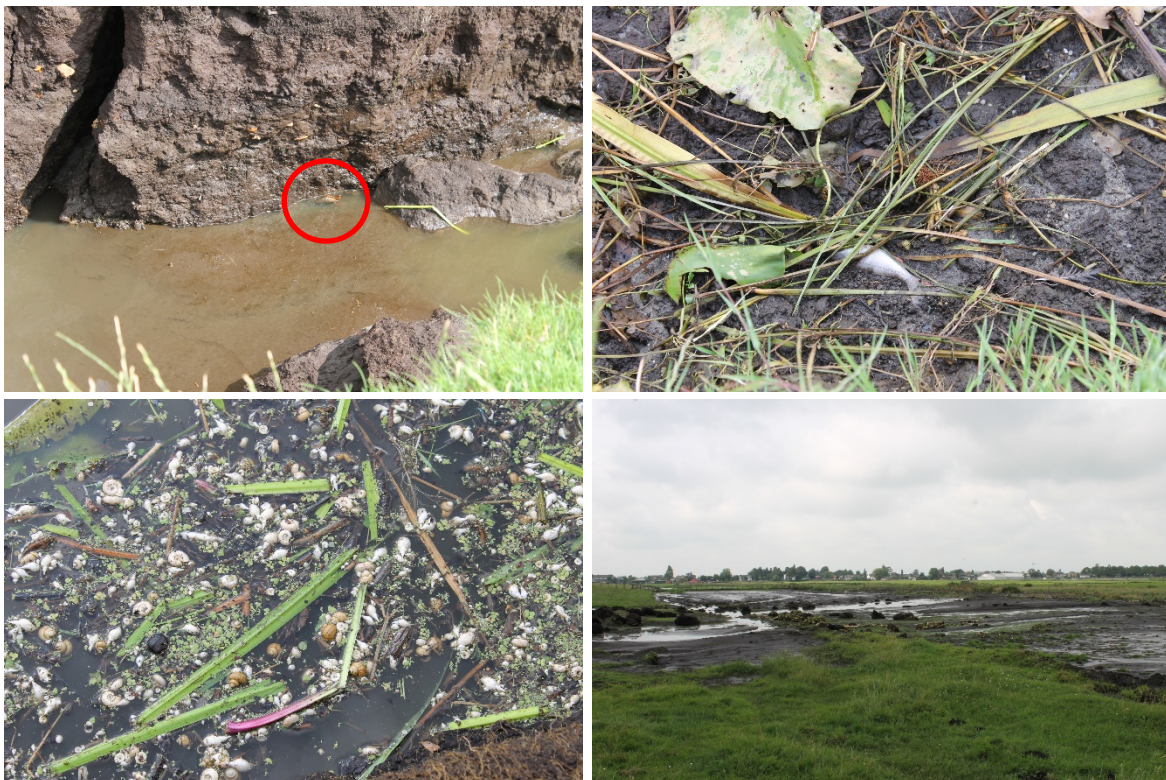
Bij bezoek aan de locatie op maandag 26 juli 2021 (de dag van de doorbraak) viel op dat, hoewel er verschillende, al dan niet dode vissen en macrofauna (met name slakken) gevonden werden, er weinig rivierkreeften te zien waren. Tijdens de inspectie van de verschuiving werden één levende en geen enkele dode rivierkreeft waargenomen (Figuur 4).

Figuur 4 Impressie van de waargenomen fauna. Linksboven de enige aangetroffen rivierkreeft in de rode cirkel. Rechtsboven een dode baars (*Perca fluviatilis*), linksonder dode waterslakken en rechtsonder een impressie van de modderwaaier. Foto's: Ivo Roessink[©]

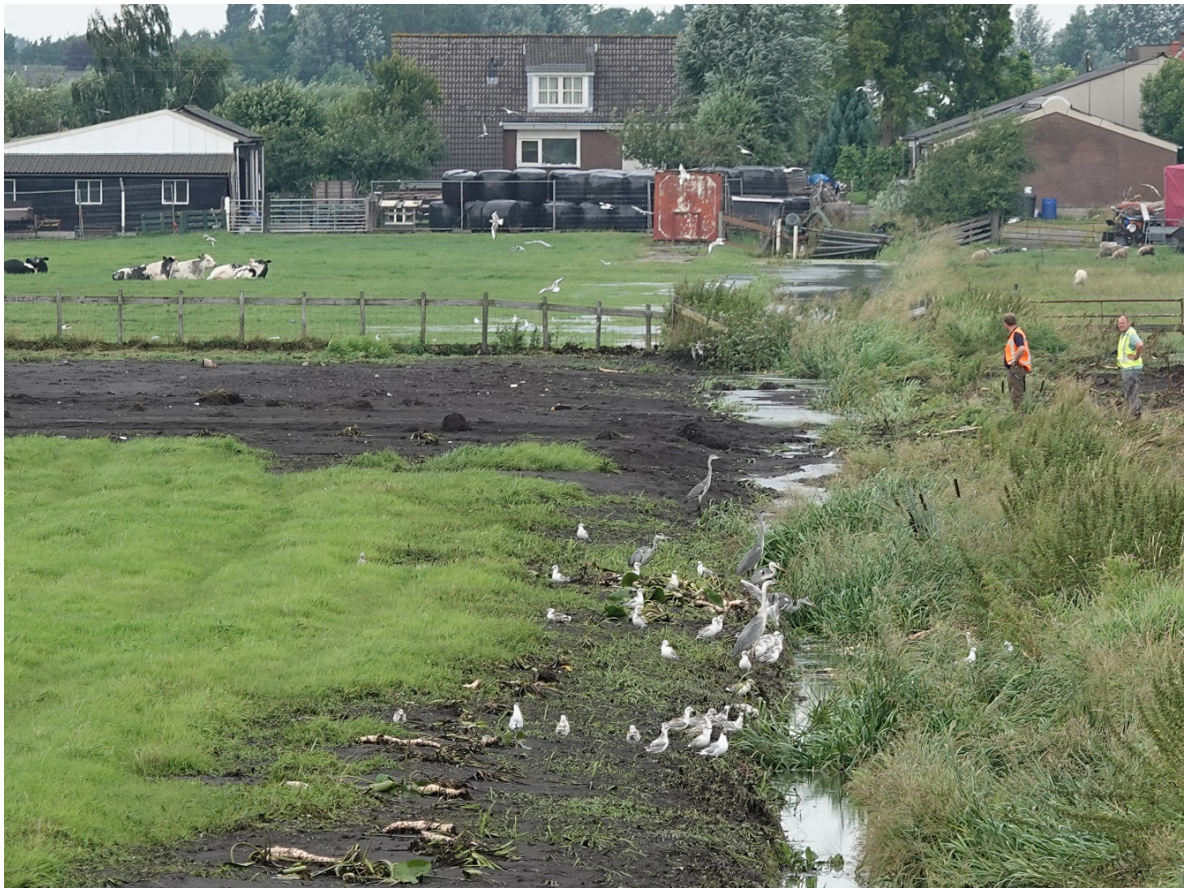
Figuur 5 Tijdens en de dagen na de doorbraak zijn vermoedelijk al veel kreeften weggegeten door vogels zoals blauwe reigers, meeuwen en ooievaars. De foto geeft een impressie van de aanwezigheid van reigers en meeuwen op de dag van de doorbraak. Foto: Bram Koese©

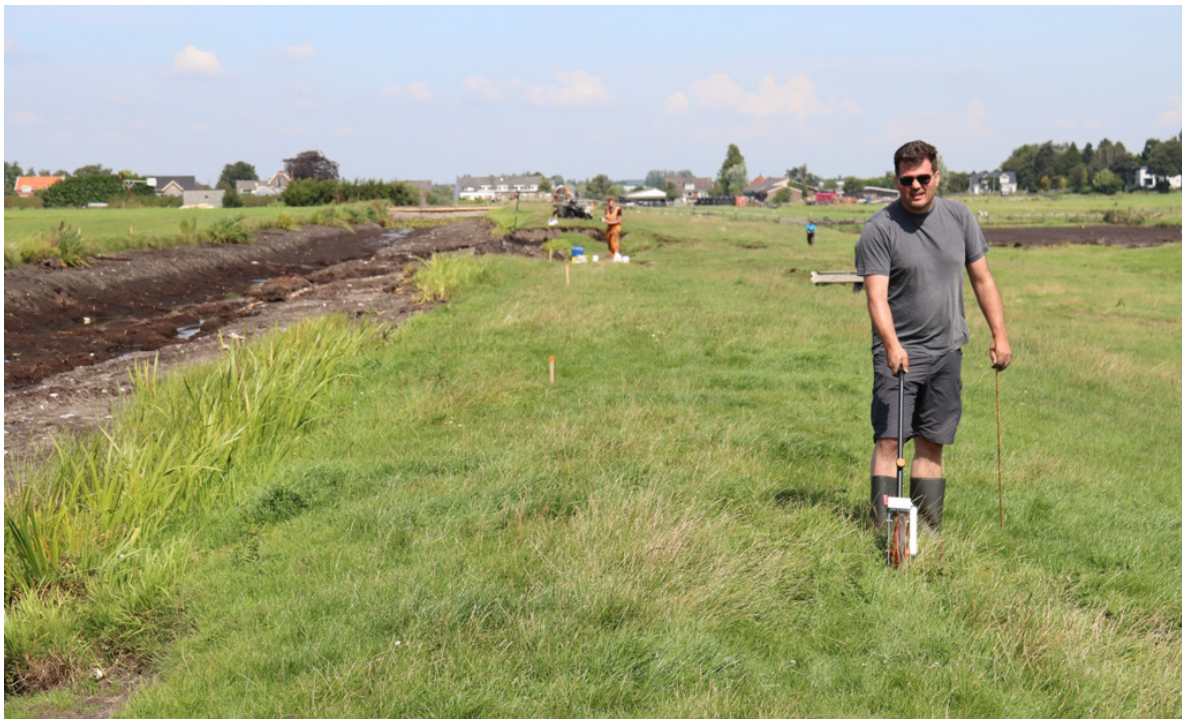
Met behulp van een meetwiel zijn transecten van 10 m lengte uitgezet; dit betrof het gehele gebied tussen de eerste en tweede tijdelijke damwand (Figuur 6). Alle transecten zijn vastgelegd met behulp van gps.

Figuur 6 Onderzoeker Ivo Roessink zet met behulp van een meetwiel transecten uit.
Foto: Fabrice Ottburg[©]

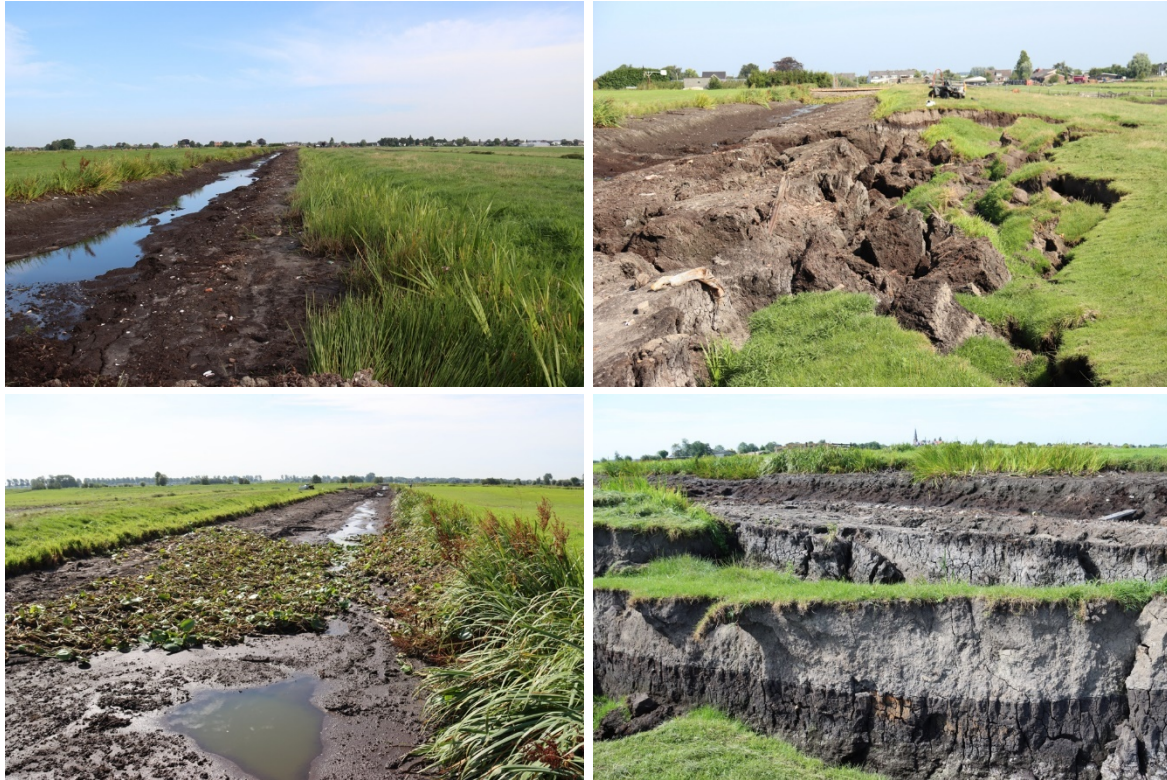
De westzijde van de wetering is ook bekeken, maar hierbij werden tijdens de visuele inspectie bijna geen hollen aangetroffen, waarna de focus van het onderzoek volledig op de oostzijde gericht is geweest. Het verschil in waargenomen hollen heeft mogelijk te maken met het profiel van de wetering, waarbij de oever aan de westzijde direct afloopt, maar aan de oostzijde eerst een plateau vormt om daarna pas af te lopen naar het diepste deel van de wetering. Het is waarschijnlijk dat dit plateau een oppervlak vormt waarop de rivierkreeften beter uit de voeten kunnen dan op de hellende oever aan de westzijde (Figuur 7).

Figuur 7 Impressie van de leeggestroomde wetering en doorgebroken dijk op woensdag 11 augustus 2021, zeventien dagen na de doorbraak. De foto linksonder geeft een impressie van het plateau aan de oostelijke oever (links). Foto's: Fabrice Ottburg©

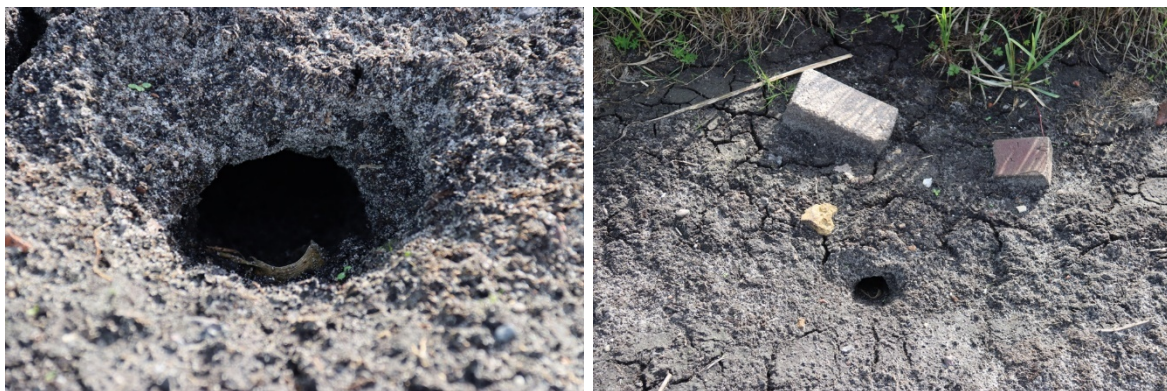
Het totaal aantal aangetroffen hollen in het gehele transect bedroeg 113 stuks, waarvan er 39 op het land en 74 in de wetering/oever gesitueerd waren (zie Bijlage 1).

Figuur 8 Voorbeeld van een hol in de oever van de leeggestroomde wetering. Foto's: Fabrice Ottburg©

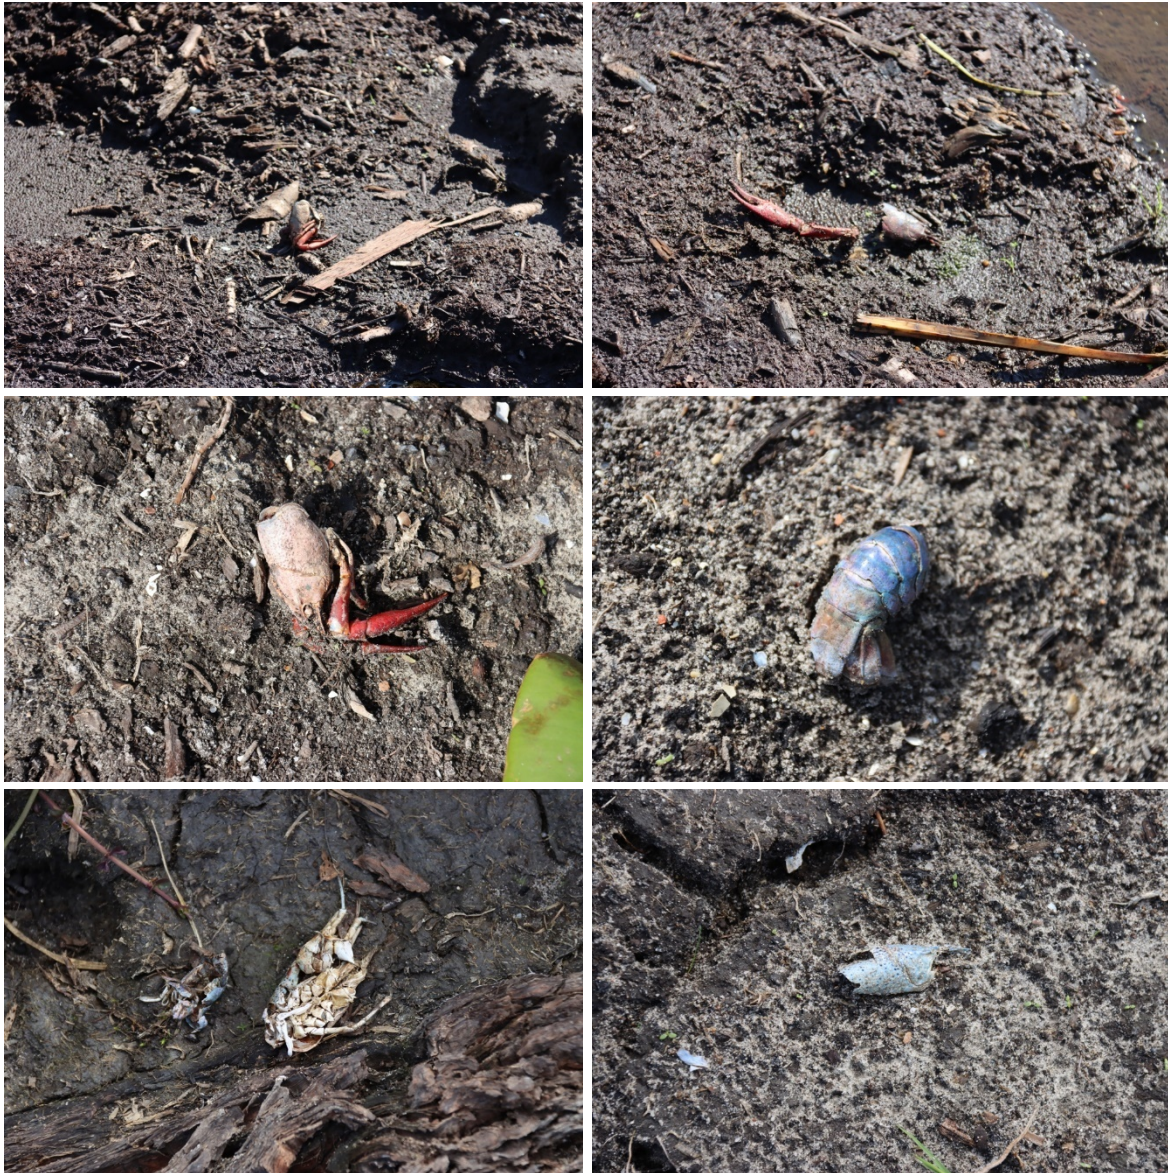
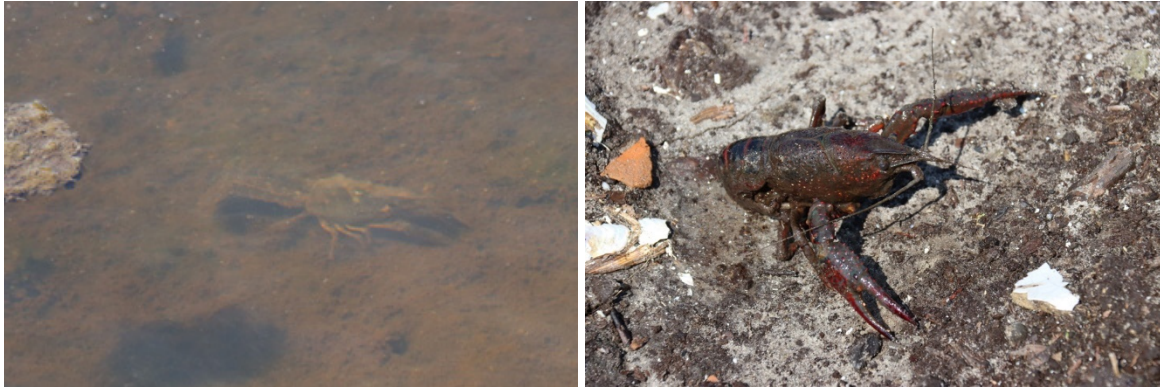
Figuur 9 Voorbeelden van resten van dode aangetroffen rode Amerikaanse rivierkreeften in de leeggestroomde wetering. Foto's: Fabrice Ottburg®

Figuur 10 Voorbeeld van twee van de vijf levend aangetroffen rode Amerikaanse rivierkreeften.
Foto's: Fabrice Ottburg®

Tijdens het veldbezoek zijn er in de leeggestroomde wetering 12 dode en 5 levende rode Amerikaanse rivierkreeften (*Procambarus clarkii*) aangetroffen (Figuur 9 en Figuur 10). Het aantal betreft zeker een onderschatting, want tijdens de dagen na de doorbraak zijn vermoedelijk al veel kreeften weggegeten door vogels, zoals blauwe reigers, meeuwen en ooievaars, die kort na de breuk in grote aantallen aanwezig waren (pers. observatie Bram Koese; zie ook Figuur 5). Daarnaast zal een deel van de kreeften mogelijk nog onder de modder liggen die is uitgestroomd over de belendende weilandpercelen.

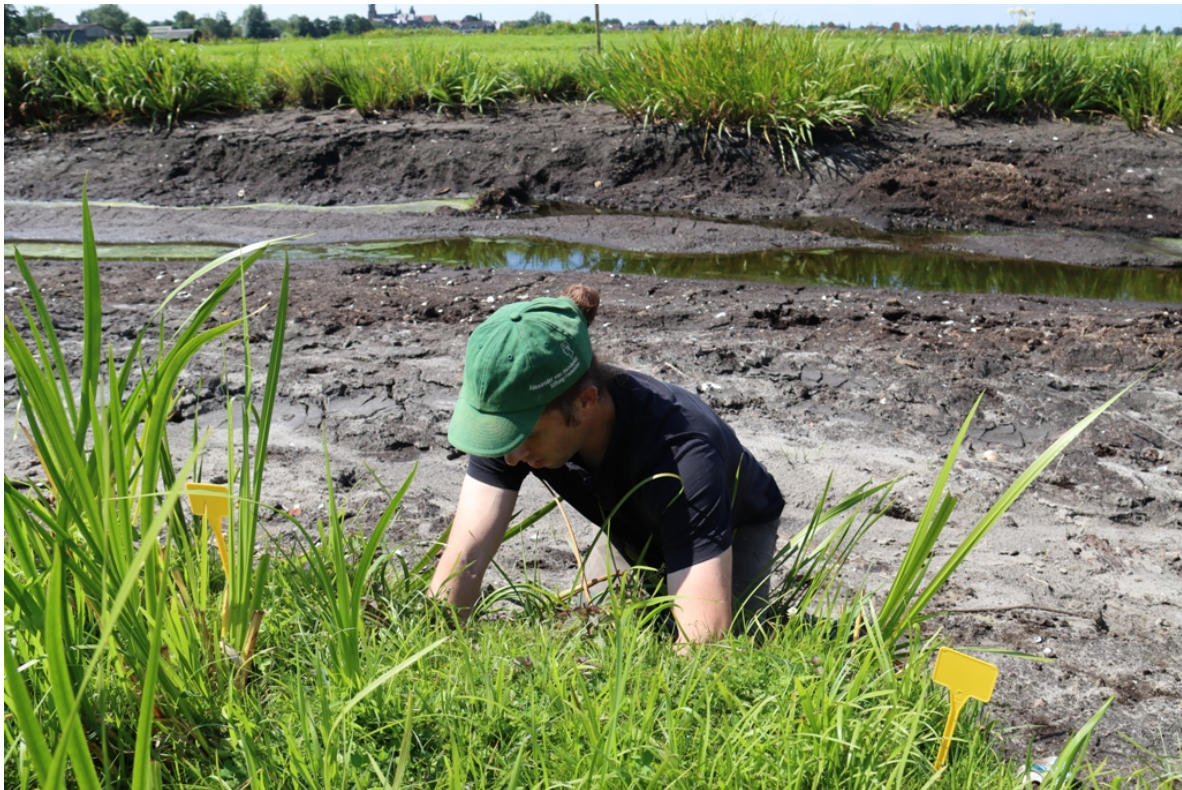
Van een representatief deel van de transecten zijn de holen onderzocht om te beoordelen of deze door een rivierkreeft of ander dier gemaakt konden zijn en wanneer de structuur van het hol het toeliet, wat de diepte van het hol was. Het gaat hier om een totaal van vijftien holen. Alleen van de eerste twee en het laatste hol dat onderzocht is, zijn de Amersfoort-coördinaten opgenomen.

Figuur 11 Onderzoeker Bram Koese bezig met het inspecteren van een hol in de oever.
Foto: Fabrice Ottburg®

Van de vijftien onderzochte hopen zijn er vermoedelijk vijf (33,33%) van een kreeft (in Tabel 1 zijn dit de groen gearceerde regels). Voor deze vijf hopen geldt dat de diepte van de hopen varieert van 26 cm tot 75 cm. De doorsnede van de hopen is enigszins variabel, maar is doorgaans net genoeg om (met moeite) een hand van een volwassen man in te kunnen steken.

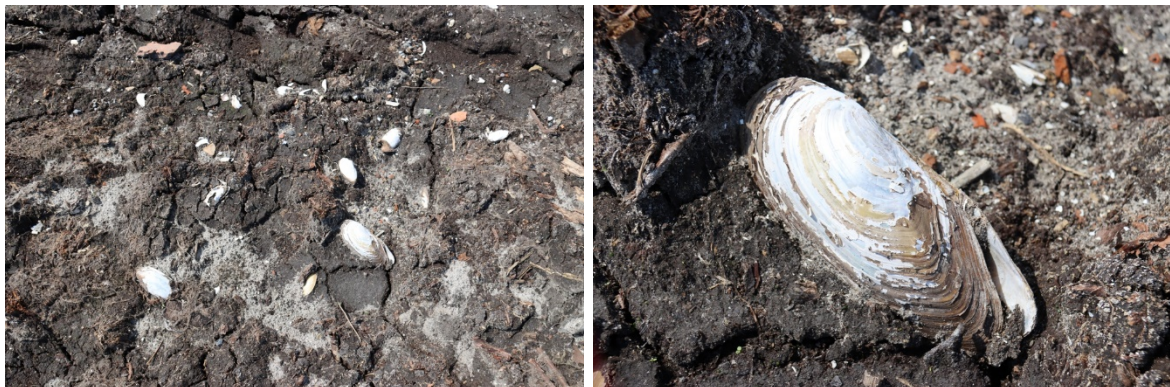
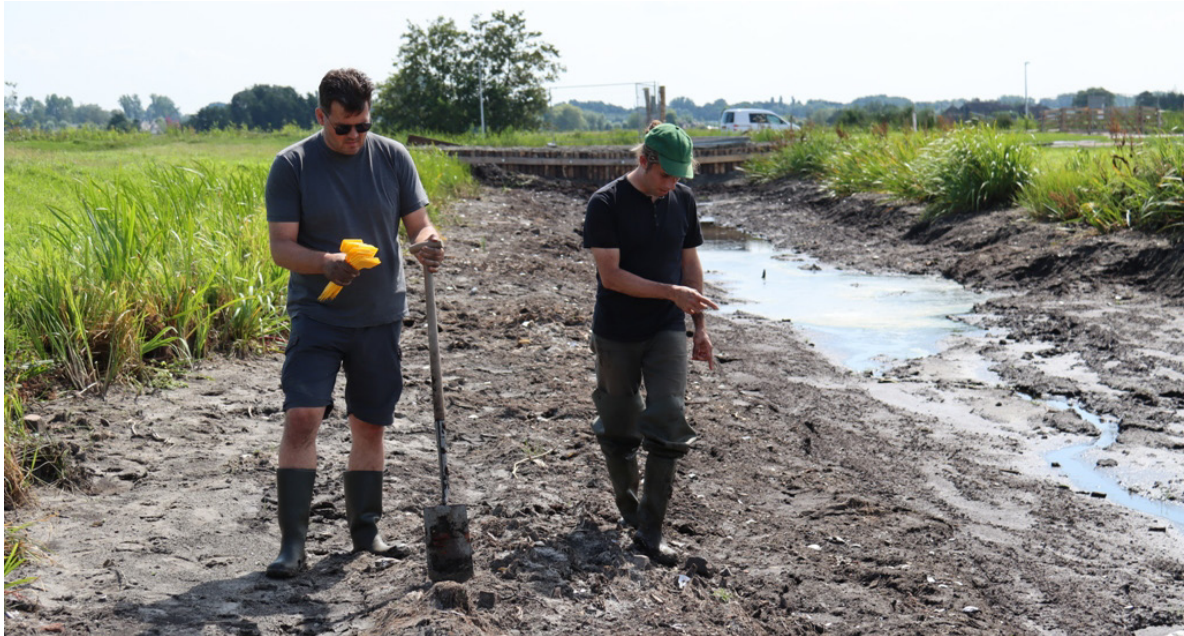
Opvallend waren de vele dode, gelijkmatig over de bodem van de wetering verdeelde, aangetroffen zwanenmossels (*Anodonta cygnea*) (Figuur 12). Om een beeld te krijgen over hoeveel exemplaren het hier gaat, zijn op ongeveer 20 m de aanwezige dode zwanenmossels geteld. Hiervoor is het getelde gedeelte verdeeld in twee zones om daarmee dubbeltellingen te voorkomen. Onderzoeker Ivo Roessink telde 127 exemplaren en onderzoeker Bram Koese 220 (Figuur 13). Hiermee kwam het totaal aantal dode zwanenmossels uit op 347 exemplaren op circa 20 m (Tabel 3). Vertaald naar 330 m komt dit neer op ongeveer 5726 dode zwanenmossels.

Figuur 12 Beeld van de dode zwanenmossels die achterbleven in de leeggestroomde wetering. Foto's: Fabrice Ottburg®

Figuur 13 Links Ivo Roessink en rechts Bram Koese tijdens het tellen van de dode zwanenmossels. Het gekozen deel van de 20 m kwam overeen met het beeld van dode zwanenmossels over het hele traject. Foto: Fabrice Ottburg©

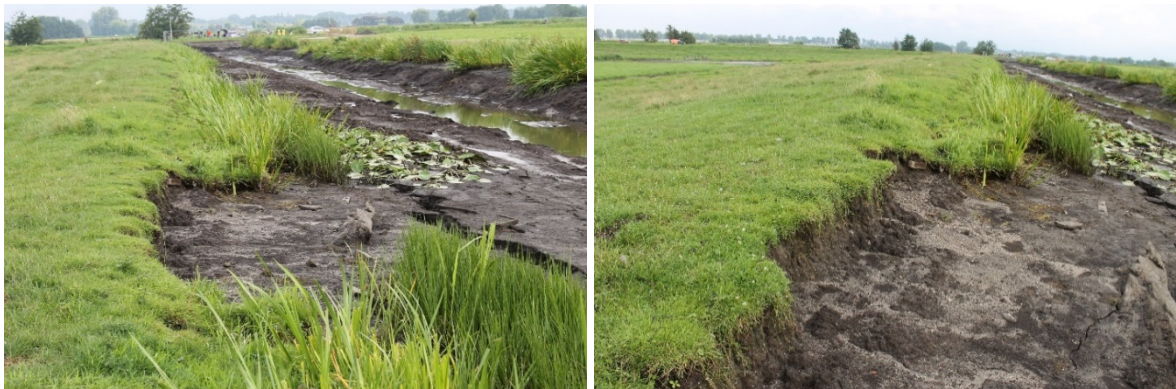
Wat verder opviel aan de kade was dat de oevers op een aantal plekken behoorlijk ver afgetrapt leken te zijn, zelfs tot de vorming van inhammen aan toe (Figuur 14). Tijdens het veldbezoek werd duidelijk dat er naast schapen ook koeien op de kade werden geweid. Sommige van de dieren liepen deels het water in om te drinken en traptten zodoende de oever af. Dit proces wordt ongetwijfeld versneld als de oever al verzwakt is door de aanwezigheid van (kreeften)holen. In het kader van de oeverstabiliteit verdient het aanbeveling om deze combinatie van factoren en het daadwerkelijke beheer van de oevers eens kritisch tegen het licht te houden.

Figuur 14 Voorbeeld van afgetrapte kade oever. In het rechterbeeld zijn de sporen van de koeienklauwen zichtbaar in de oeverrand. Foto: Ivo Roessink©

Wat verder opviel, was dat de oevers op een aantal plekken behoorlijk afgetrapt leken te zijn. Tijdens het veldbezoek werd duidelijk dat er naast schapen ook koeien op de kade werden geweid. Sommige van de dieren liepen deels het water in om te drinken en traptten zodoende de oever af. Dit proces wordt ongetwijfeld versneld als de oever al verzwakt is door de aanwezigheid van (kreeften)hollen. In het kader van de oeverstabiliteit verdient het aanbeveling om deze combinatie van factoren en het daadwerkelijke beheer van de oevers eens kritisch tegen het licht te houden.

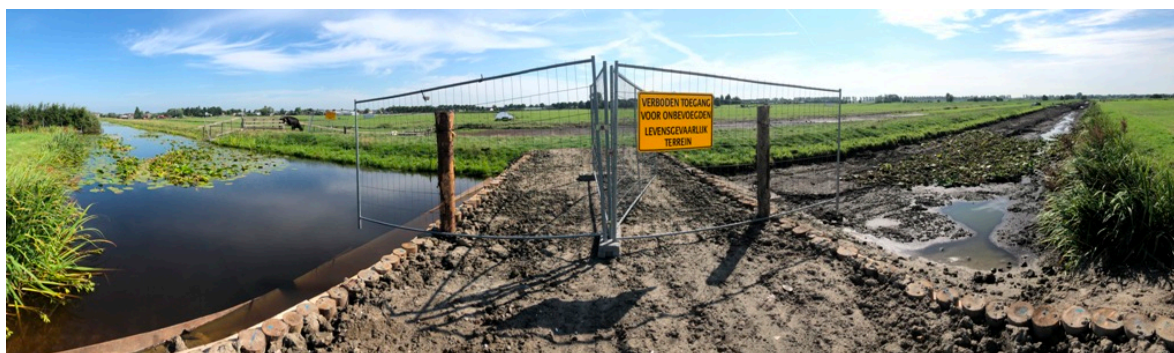
Figuur 15 Op de panoramafoto is goed te zien dat een deel van de wetering halverwege en richting de Tempeldijk intact is. Aan de andere zijde richting de Kerkweg is de wetering na de doorbraak volledig leeggestroomd. Foto: Fabrice Ottburg©
