## Bijzondere determinaties

### Venijnige stekers

### DIEPVRIESPRODUKT

### MIEREN VAN VAKANTIE

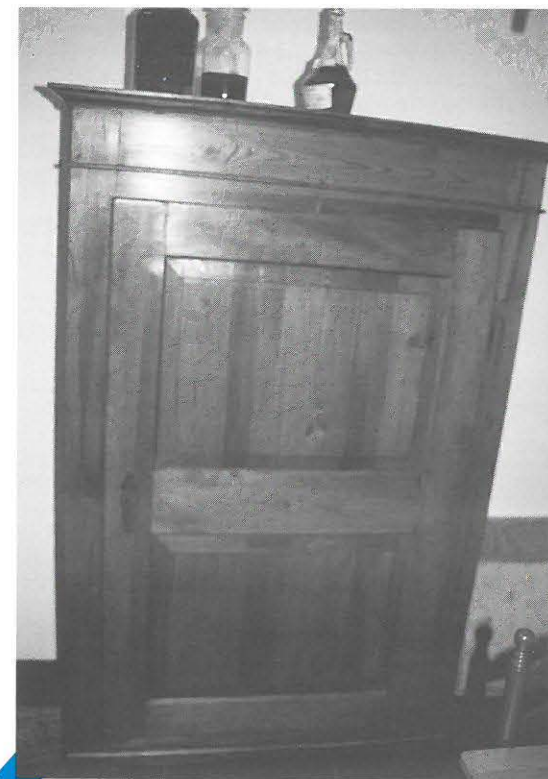
In november 1992 had iemand een ca. 80 jaar oude grenen boerenkast gekocht. De kast bleek in de boenwas te zijn gezet. Bij controle op beschadigingen bleek dat er geen uitvliegopeningen te vinden waren van houtaantasters. Toen de eigenaar na een maand vakantie op 3 juli 1993 terugkwam constateerde hij verse uitvliegopeningen in het deurpaneel en de zijpanelen van de kast. Gezien de diameter van 1 à 2 mm waren deze veroorzaakt door spinhoutkevers (*Lyctus* sp.). Aan de onderzijde van de bodemplaat waren grotere uitvliegopeningen van de gewone

grenen kast (foto A.E. Brink)

houtwormkever (*Anobium punctatum* Degeer) te zien. Na overleg met de leverancier werd besloten, dat hij de kast ter bestrijding van de houtaantasters een "vriesbehandeling" zou laten geven. De kast werd in een vriescel geplaatst gedurende een periode van 14 dagen bij een temperatuur van -25°C. Na de vriesperiode werd de kast opnieuw in de boenwas gezet; de bodemplaat werd gelakt. Daardoor waren de uitvliegopeningen gedicht. De kast is ook nog gecontroleerd op de kwaliteit van het hout, doch er werden geen slechte stukken gevonden.

In verband met de tamelijk hoge leeftijd die larven van *Lyctus* (10-11 maanden) en *Anobium* (3 jaar) kunnen bereiken werd de kast en met name de bodemplaat nog gedurende twee jaar, vooral in de zomerperioden regelmatig gecontroleerd, doch er werden geen verse uitvliegopeningen aangetroffen.

De vriesperiode van 14 dagen bij -25°C was voldoende om de in deze kast aanwezige houtaantastende larven te doden. Voor een meubelstuk, dat dikkere panelen of balken heeft, zal een voor-coelingsperiode van ca. 3 à 7 dagen nodig zijn.
