Grote modderkruipers, kleine modderkruipers en bittervoorns in Pompveld en Andelsch Broek

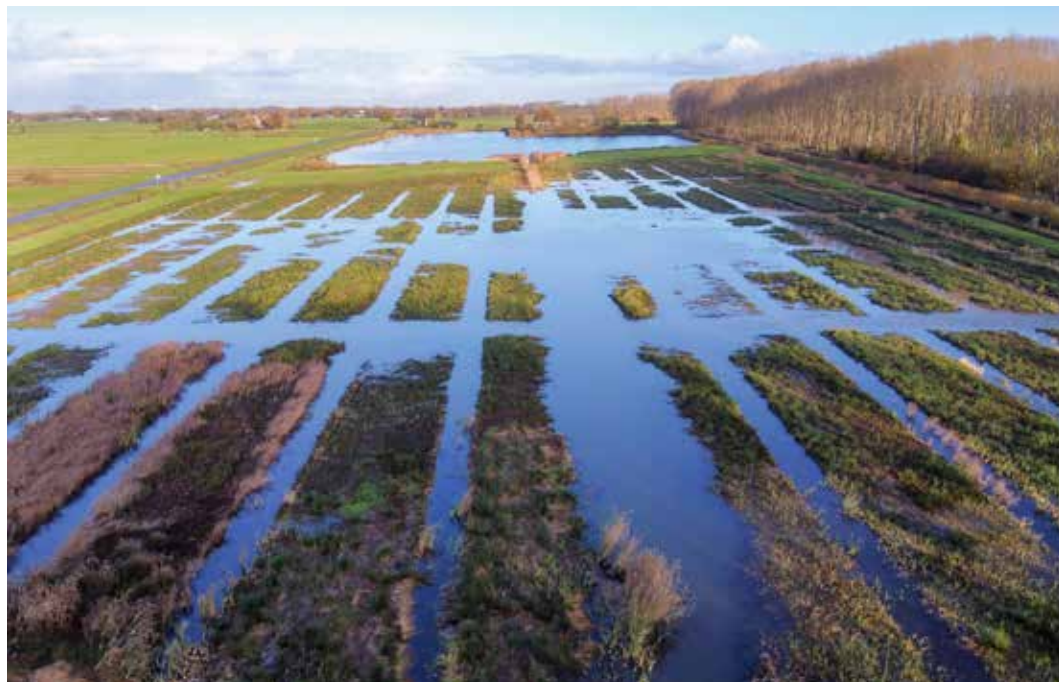
Waterberging in de vorm van sloot- en greppelpatronen in Andelsch Broek.

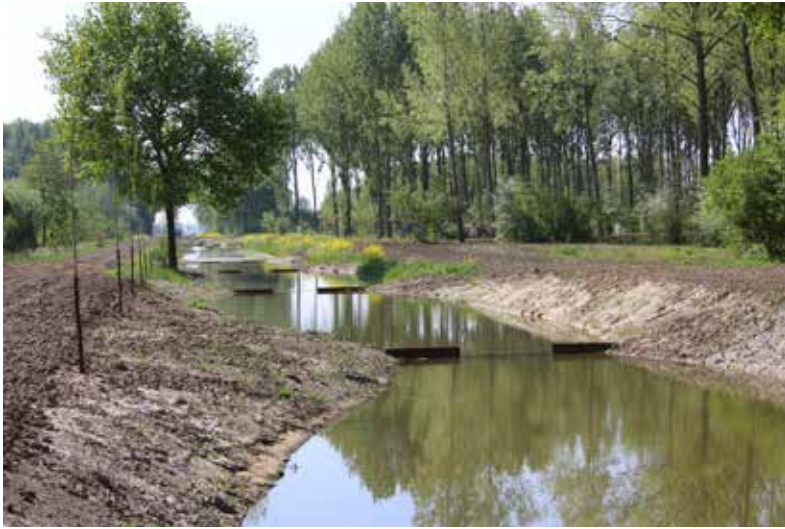
Afkoppelen en verondiepen van de voormalige hoofdwatgang. In het midden-gedeelte zijn twee vistrappen aangelegd om de verbinding voor vissen tussen Pompveld-Oost en Andelsch Broek mogelijk te maken.

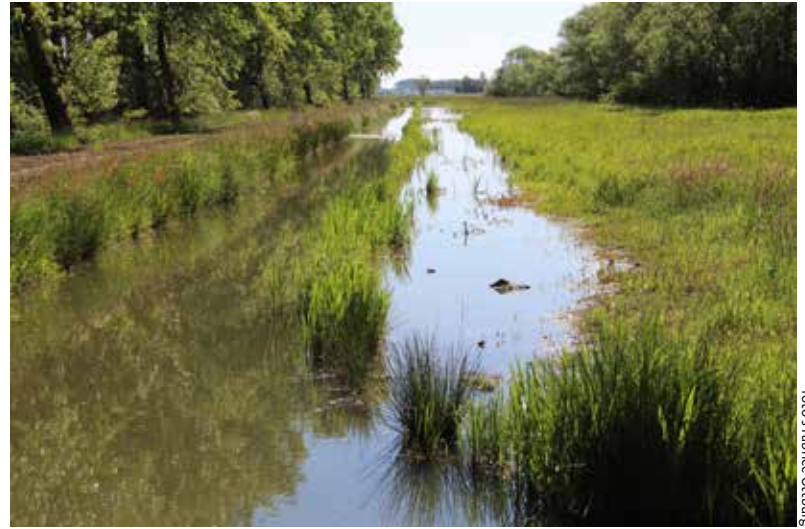
Inrichting van paai- en opgroeiplaats voor vissen langs bestaande sloot.

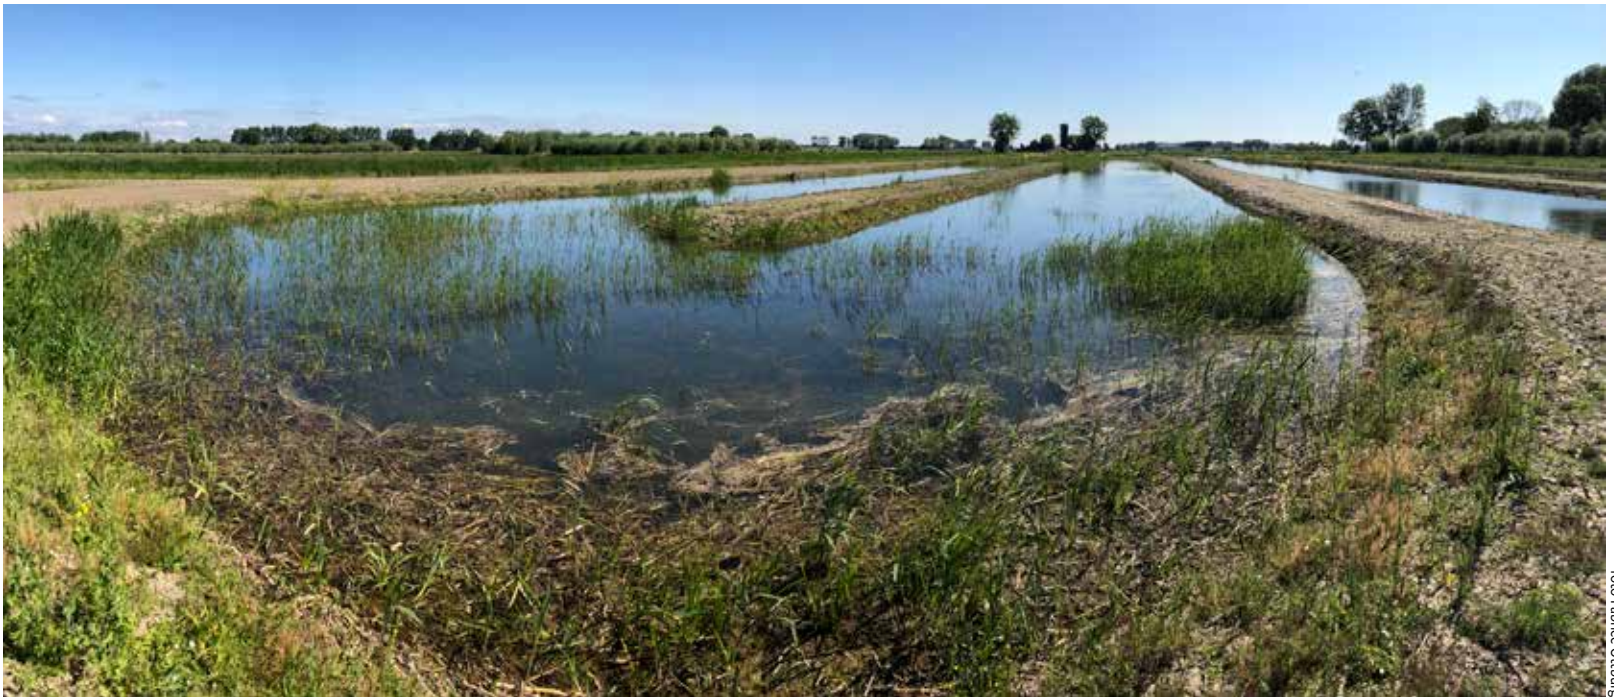
Het helofytenfilter (rietfilter) aan de oostzijde van het Pompveld werd geoptimaliseerd en uitgebreid om de waterkwaliteit te verbeteren. Water uit de agrarische polderwatergangen wordt in de nieuwe situatie met een visvriendelijk vijzelgemaal opgepompt, door het helofytenfilter geleid, om daarna gezuiverd zijn weg door het natuurgebied te vervolgen.

In het gebiedsvreemd water dat wordt gezuiverd in het helofytenfilter is de hoeveelheid stikstof aan het eind van het filter afgenomen tot onder de detectiewaarde. Onderzoek wat nog niet eerder is uitgevoerd kan aantonen dat atmosferische stikstofdepositie van invloed is op de waterkwaliteit door aan het eind van het gebied de waterkwaliteit te monitoren. Hier moet dan de hoeveelheid stikstof toegenomen zijn. Dit is van belang omdat de rol van stikstof depositie op het water in relatie tot vispopulaties nauwelijks bekend is.

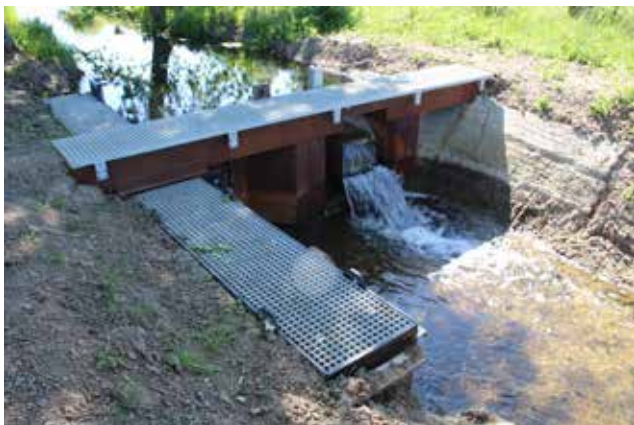
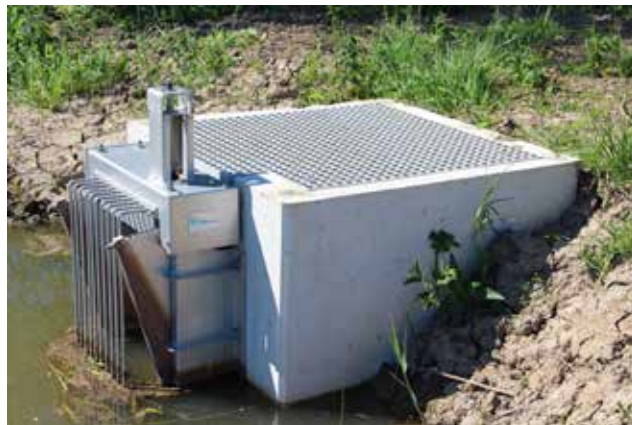
Aanleg van vijf aangepaste De Wit-vispassage naast de bestaande stuwen om zo vissen via de verschillende peilvakken te kunnen laten uitwisselen tussen Pompveld-Oost en Andelsch Broek (ontsnippen van peilvakken). Tevens zijn de oude stuwen en pompen verwijderd en werden automatisch werkende stuwen aangelegd om zo het gebied beter te vernatten.

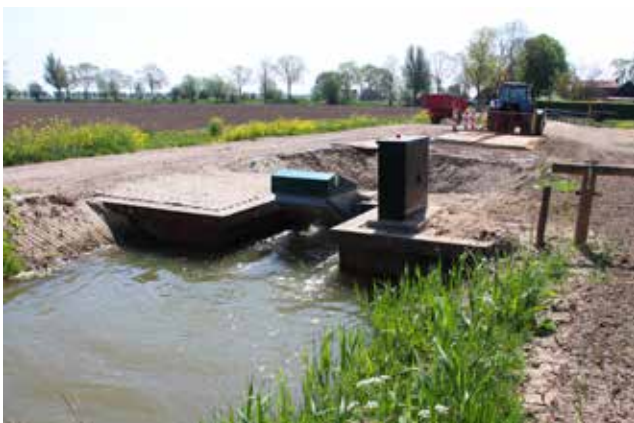
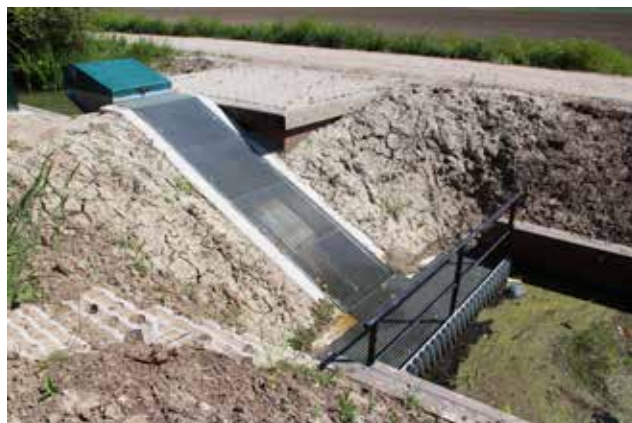
Installeren van een visvriendelijk vijzel gemaal aan de rand van Pompveld-Oost. Hier wordt gebiedsvreemd water ingepompt en kunnen vissen ongeschonden door deze visvriendelijke vijzel het gebied in komen. Het gebiedsvreemde water wordt door het geoptimaliseerde helofytenfilter geleid, waardoor het water op een natuurlijke wijze wordt gezuiverd
