# Kleermotten en drukvilt

## Kleermotten in openbare gebouwen

The Pest Control Department has been approached for advice on persistent problems with Tineid moths in a town hall, a picture theatre and an office building. In all three cases the food source for the larvae turned out to be a material consisting of pressured felt applied for sound insulation purposes.

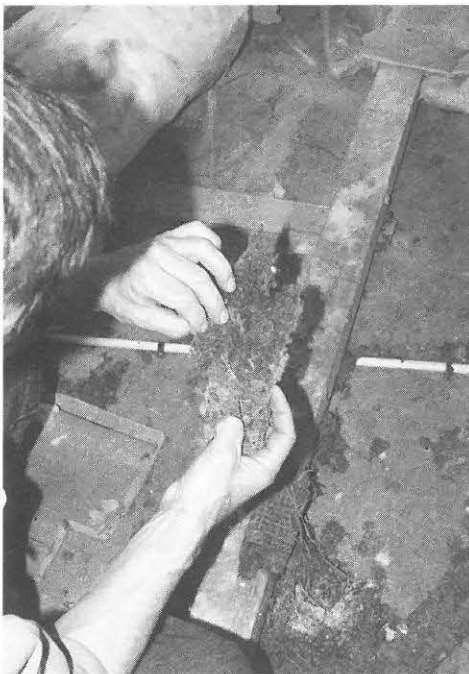
*schade aan drukvilt-geluidsisolatie door kleermot  
(foto Retham - Zwolle)*

ting door insecten van het gereed produkt met een ander werkzaam middel dan voorheen, speelt ook een rol. Door de Nederlandse leverancier van het bedoelde drukvilt werd desgevraagd aangegeven dat dit inderdaad het geval is. De Duitse producent van het vilt had hem laten weten dat de oorspronkelijke methode bestond uit het vervilten van het haar door een zuurbehandeling. Deze zuurbehandeling zou thans niet meer worden toegepast. Bovendien wijzigde men het produktieproces, waardoor de structuur van de vezel anders werd. Ook werd een ander middel dan voorheen gebruikt ter wering van insecten. Deze drie wijzi-

gingen in de fabricage hadden kennelijk tot gevolg, dat het drukvilt aantrekkelijk bleef voor kleermotten en mogelijk andere dierlijke materialen aantastende insecten. Naar aanleiding van de ontstane problemen met motten wordt het drukvilt overigens niet meer door de importeur verkocht.

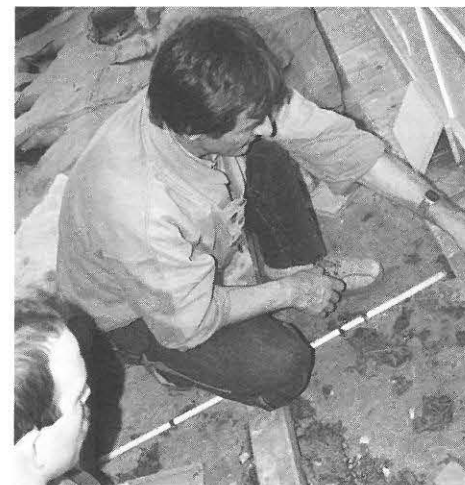
*onderzoek opengebroken zoldervloer  
(foto Retham - Zwolle)*

Het advies om de zoldervloer open te breken werd opgevolgd. Een grote holle ruimte werd

zichtbaar. Plafond en zoldervloer waren door twee balkenlagen van elkaar gescheiden. Tussen de balken was, om ongewenste trillingen en geluids-overdracht tegen te gaan, drukvilt aangebracht. De bron was eindelijk gelokaliseerd en er kon worden gewerkt aan de oplossing van het probleem.

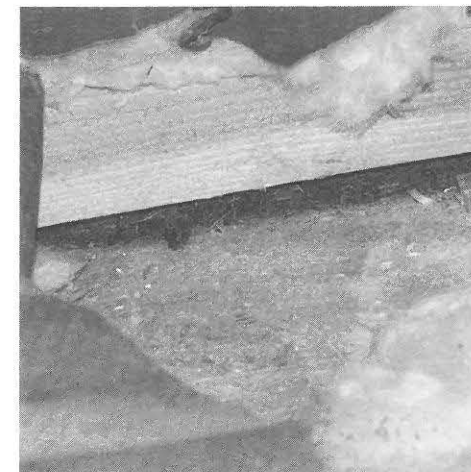
*drukvilt onder de balklaag, voedselbron voor  
kleermotlarven (foto Retham - Zwolle)*

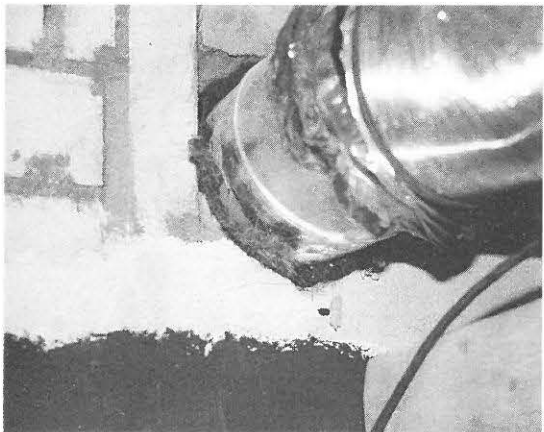
*drukvilt rondom buizen in mantelgaten voor geluidsisolatie (foto P.C. Groebe)*

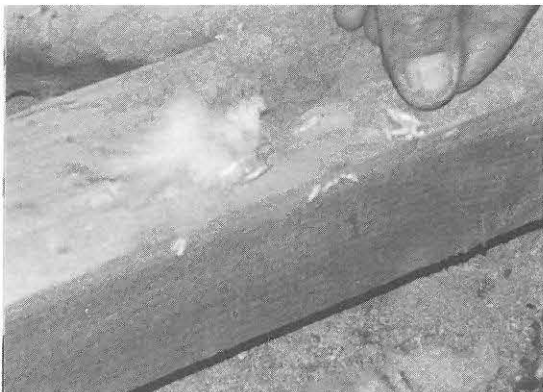
*bron kleermotlarven opsporen door systematisch onderzoek (foto Retham - Zwolle)*

Als kleermotten in een gebouw her en der verspreid worden aangetroffen moet bij een bestrijdingsactie systematisch te werk worden gegaan, door eerst eventuele haarden op te sporen en deze op te ruimen. Zo nodig kan men gedurende enige weken de vindplaatsen van larven en moten per vertrek (met datum en aantallen) noteren. Na sanering van de bron kan men een bestrijdingsactie in het gehele pand of in een gedeelte daarvan uitvoeren of laten uitvoeren.
