Vreemde kostgangers in dakplaat

Larvae of the beetle species *Trichius* sp. were found in a board consisting of glued woodchips which was used as roof finish. The board turned out to be soaked, due to a leakage problem.

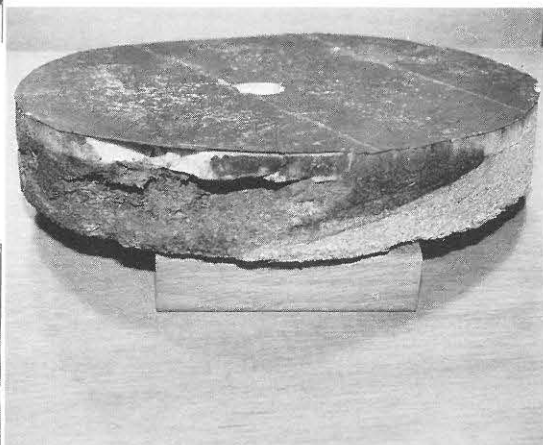
totaal 60 mm dik en bestond uit een 40 mm dikke laag samengeperste houtvezel en lijm en een laag van 20 mm piepschuim afgedekt met asfaltpapier. De plaat was zeer vochtig en voor een groot gedeelte vermolmd.

Er moet al geruime tijd een lekkage zijn geweest, waardoor de spaanplaat doortrokken raakte van vocht en er schimmelvorming optrad. Daardoor waren de omstandigheden voor de ontwikkeling van deze kevers dus zeer gunstig.

vochtige dakplaat aangetast door larven van de keversoort *Trichius* sp. (foto A.E. Brink)
