BRUINE RATTEN EN RIOLEN

Oorzaak opzoeken

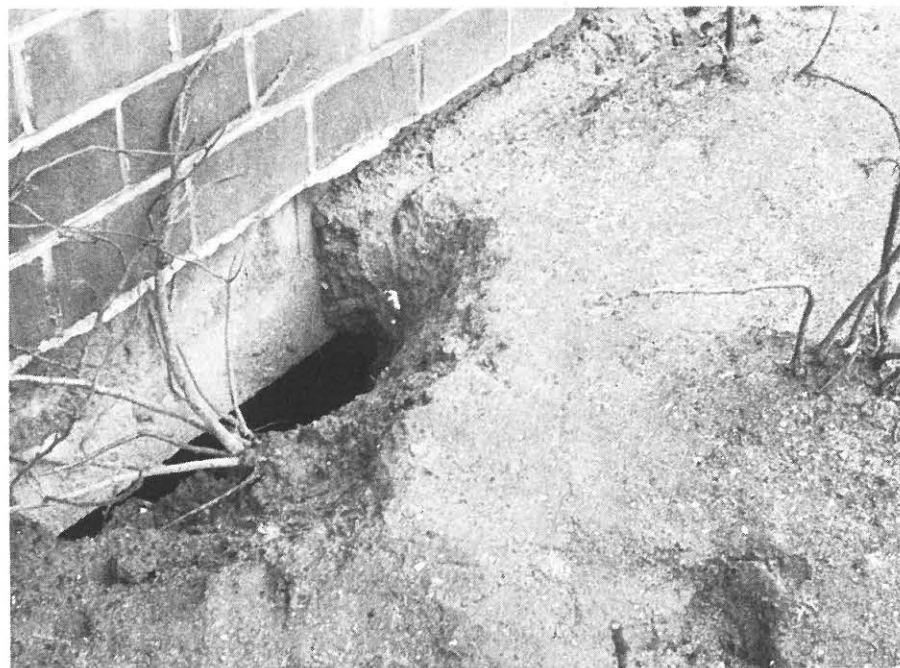
Verzakking bij doorvoeropening van waterleiding door rattenholen.
