UIT DE BUITENDIENST

Tipgevers één - twee - drie

HOE MAAK JE ALS RAT JE EIGEN SILO?

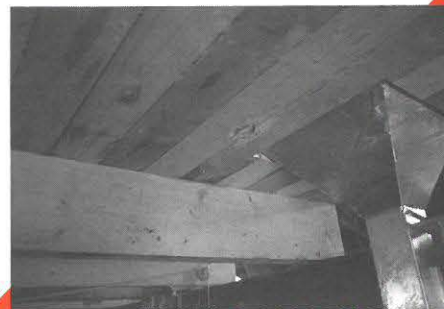
Bruine rat-schade. Geknaagd gat in zolder (= silobodem) vloer; van onder uit.

isolatie door ratten volkomen kapot gevreten was. De ruimte tussen de balken was in belangrijke mate gevuld met oorspronkelijk voor de koeien bestemde brokken.

Bij aanleg was de silovloer geheel in goede staat. De ratten hadden echter kans gezien om van onder uit een gat in de vloer te knagen (zie foto's), waardoor de brokken van boven naar beneden vielen. Zij hadden zo hun eigen silo gemaakt! Het vreten dus altijd bij de hand en de deur niet meer uit om "boodschappen" te doen. Dus waarom zou je als rat in zo'n situatie nog op zoek gaan naar uitgelegd lokaas? Dat doe je alleen als het om een speciale aanbieding gaat.

De bestrijder moet slimmer zijn dan de ratten en hij moet achterhalen waar de rat het liefst zijn "koopwaar" haalt. Onbetwist is bovendien het feit dat een goede wering ratten hun nestelgelegenheid kan ontnemen. In bovengenoemd geval zou die wering hebben kunnen bestaan uit het niet weer aanbrengen van nieuwe plafondplaten en isolatie.

Omdat op veel melkveebedrijven de hinder door ratten op en rond de silo optreedt, lijkt in die gevallen het advies tot verwijdering van plafond en isolatie op zijn plaats. Zo ontstaat een overzichtelijke situatie en de ratten kunnen zich daar niet meer vestigen.
