### ONTREGELD

#### Summary

Tens of thousands of guilders were spent on repairs of rodent damage to computerized traffic control systems. Chemical control proved to be inadequate. The problem was not solved until mouse proofing measures were applied to the systems-container.

#### Schade in regelkasten

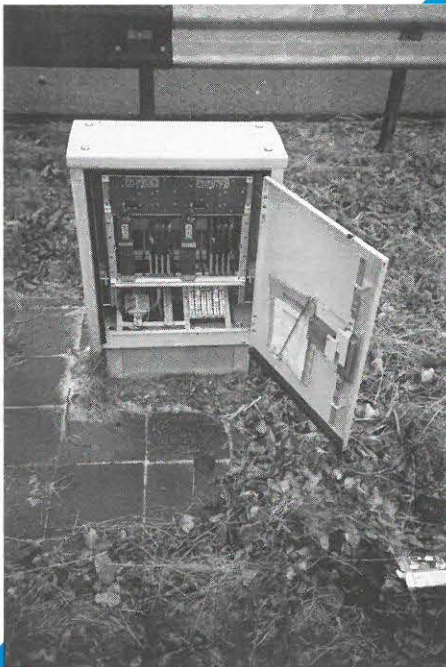
regelkast met schade door muizen

naar schade in regelkasten door muizen. In deze kasten bevindt zich o.a. computer-apparatuur t.b.v. de aansturing van verkeersbeheerssystemen. De kasten staan door middel van kabels met elkaar en met de meet- en regelsystemen in verbinding. In de regelkasten had men regelmatig last van knaagschade aan isolatiemateriaal en kabels en van uitwerpselen op de printplaten waardoor kortsluiting en storing werd veroorzaakt. Jaarlijks werden enkele tienduizenden guldens besteed aan herstelwerkzaamheden van de genoemde schaden. Men heeft getracht de problemen op te lossen door de knaagdieren te laten bestrijden. In de kasten werden rodenticiden uitgezet. Dit gaf echter niet het gehoopte resultaat.

- het metalen huis van de kast aansluitend maken met de betonnen voet; ruimte daartussen minder dan 0,5 mm
  - de montage van deurtjes zodanig uitvoeren, dat tussen de metalen delen van deur en huis geen openingen zijn groter dan 0,5 mm

- betonnen voet tot ca. 70 cm onder het maaiveld ter voorkoming van ondergraving door knaagdieren, met name bruine ratten.
- de opdrachtgever overlegt met de leverancier(s) over de mogelijkheid de kasten aan te passen en muisdicht te maken

- uitvoering van herstelwerkzaamheden aan de apparatuur vindt plaats nadat eventueel aanwezige knaagdieren zijn verjaagd en vervolgens de weringsmaatregelen zijn uitgevoerd. Een bestrijding met chemische middelen zal derhalve niet nodig zijn.

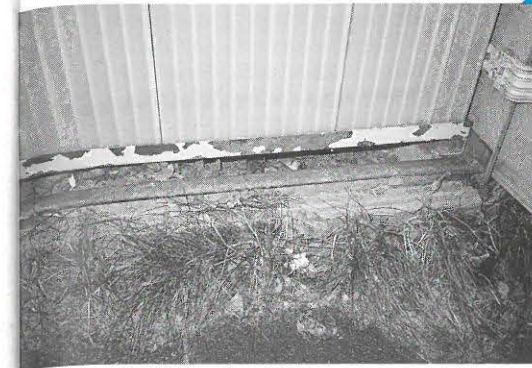
rubber afdichting over een lengte van enkele centimeters weggeknaagd

afdichting, bedoeld om regenwater buiten te sluiten, was hier en daar door muizen aangeknaagd. Zij kunnen de kasten door de zo ontstane openingen binnendringen. Bij één regelkast was de rubber afdichting zelfs over een lengte van enkele centimeters weggeknaagd. In een andere regelkast met computer-apparatuur zaten de uitwerpselen van een spitsmuis (*Sorex* sp.) tegen de binnenzijde van de deur en tegen de deurpost geplakt.
