Tabakskevers

op onverwachte plekken

Tekst: Erik van Gestel, KAD

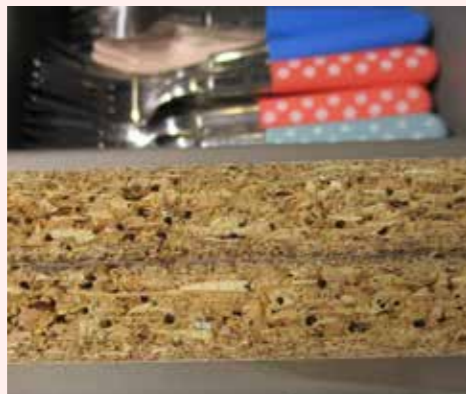
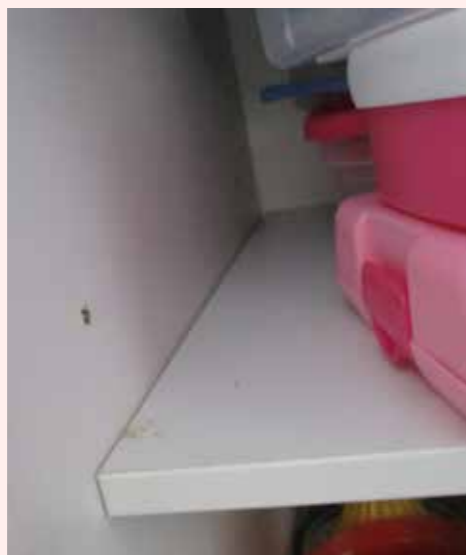
Gaatjes en boormeel werden aangetroffen bij de onbedekte delen van het plaatmateriaal, zoals de kopse kanten en de gaatjes voor de plankendragers.

Er werden grote aantallen kevers en larven aangetroffen. Dit was ook een aanwijzing dat we hier niet met de gewone houtwormkever te maken hadden.

De bestrijding van een dergelijke aantasting is allesbehalve eenvoudig. In vrijwel alle gevallen ontkom je er niet aan om de gehele platen te demonteren. Dit houdt dus in dat de hele keuken uit elkaar moet worden gehaald. Je moet namelijk alle onbedekte delen kunnen behandelen. Behandelingsmethoden die effectief kunnen zijn, betreffen dan bijvoorbeeld een hittebehandeling, invriezen of een gassing. Houd er wel rekening mee dat een hittebehandeling ook schade aan de keuken kan veroorzaken. In veruit de meeste gevallen kan er waarschijnlijk het best voor worden gekozen om het plaatmateriaal geheel te vervangen. Alles bij elkaar een ingrijpende en kostbare aangelegenheid.

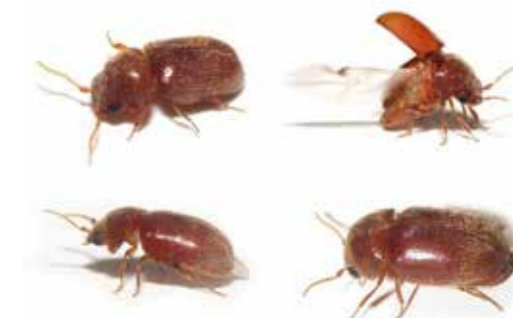
Foto: Kamran Iftikhar (CC BY-SA 3.0)

De tabakskever is 2 tot 4 mm lang, roodbruin van kleur en fijn behaard. De antennen zijn gezaagd. Tabakskevers zijn vrij gedrongen gebouwd en kunnen vliegen. De larve van de tabakskever is wit en kan 3 tot 4 mm lang worden.
