# Monitoring duizendknoopbestrijding havengebied 2021

| titel | Monitoring duizendknoopbestrijding havengebied 2021 |
| opdrachtgever | P.H. Markensteijn<br>Havenbedrijf Rotterdam N.V.<br>Afdeling Project Development |

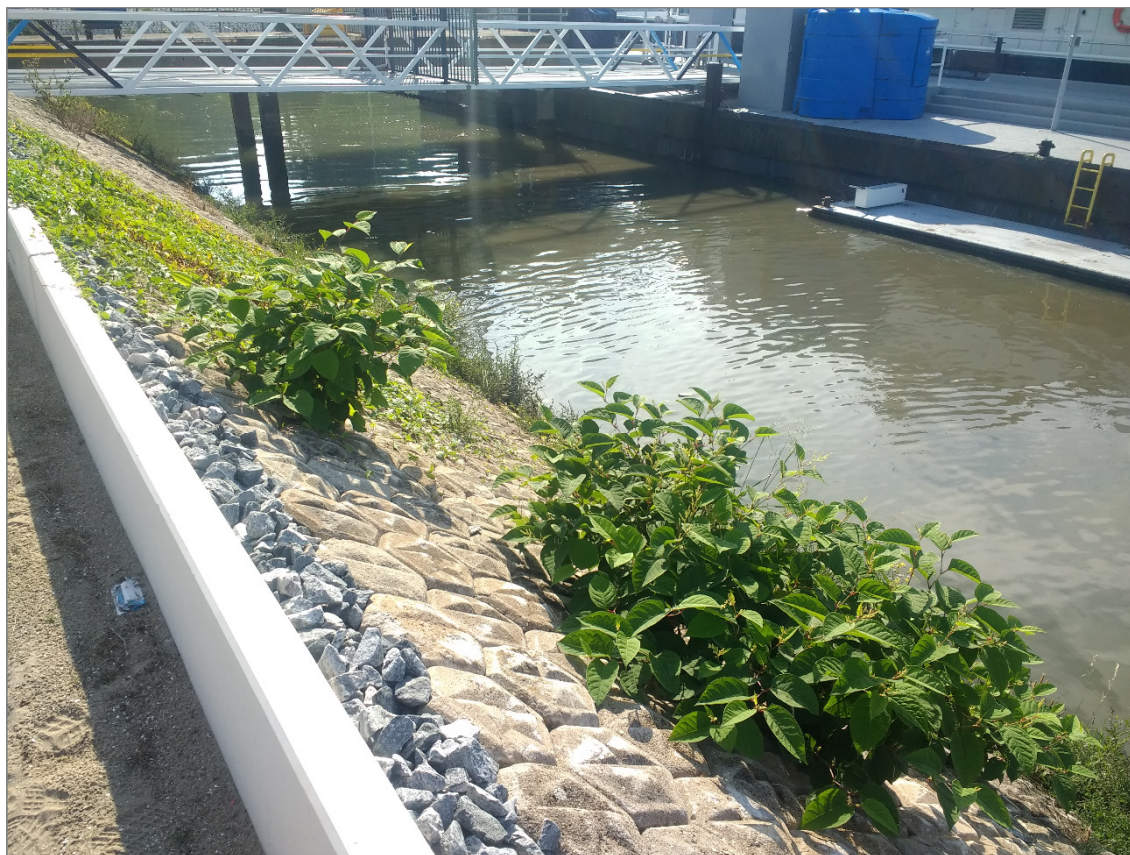
Figuur 3. Hergroei van duizendknoop in steentalud aan de Arie den Toomweg, 14 september 2021.

Van de min of meer hardnekkige nazorglocaties met hergroei verdienen er een paar aparte vermelding. Van de met veel aandacht uitgevoerde afgravingen uit het fase 2-project uit 2020 vertonen JDK-95 bij het Stenen Baakplein en JDK-11 bij de d'Arcyweg hergroei die onder meer afkomstig is uit wortelstokken die onder het aanliggende asfalt zijn achtergebleven. Bij de locaties JDK-63 Chemieweg en JDK-78 Columbusstraat komt de hergroei eveneens uit de rand van het werkgebied respectievelijk uit een greppelkant en op de waterlijn van de aangrenzende oever. Herhaalde nazorg in 2021 is nog niet voldoende geweest om deze hergroei te stoppen. Een ander probleem doet zich voor aan de Arie den Toomweg JDK-105 waar het afdekken van de groeiplaats bij het opnieuw zetten van de steenglooing is mislukt en ook na aanpassingen aan de afdekking in 2020 in de zomer van 2021 opnieuw van een ferme hergroei sprake is (Figuur 3). Zie ook paragraaf 3.3.7.

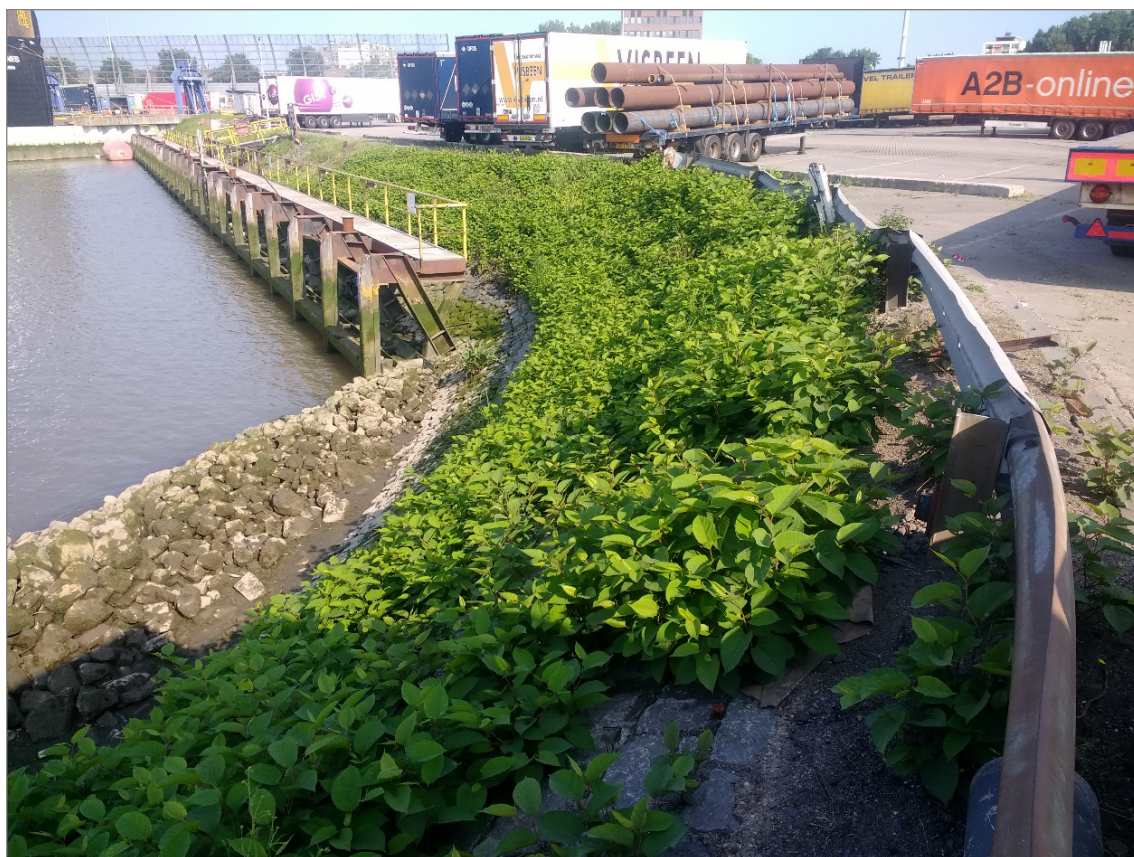
Figuur 4 Overvloedige hergroei in de glooiing van de Vulcaanhaven JDK-101 Schiedamse Dijk, op 20 juli 2021. Hier zijn vier behandelingen Rootwave in 2020 en twee behandelingen in 2021 aan voorafgegaan. Het betreft hier voornamelijk nieuwe scheuten die uit de bodem komen.

Na de eerste Rootwavebehandeling trad opnieuw sterke hergroei op waarbij ook geknipte en behandelde stengels opnieuw uitliepen. Na de tweede ronde was eveneens sprake van massale hergroei maar dit keer alleen vanuit de bodem, terwijl veel grote, oude kernen dood en verrot waren. Zie Figuur 4 Overvloedige hergroei in de glooiing van de Vulcaanhaven JDK-101 Schiedamse Dijk, op 20 juli 2021. Hier zijn vier behandelingen Rootwave in 2020 en twee behandelingen in 2021 aan voorafgegaan. Het betreft hier voornamelijk nieuwe scheuten die uit de bodem komen. Figuur 4 en Figuur 5.

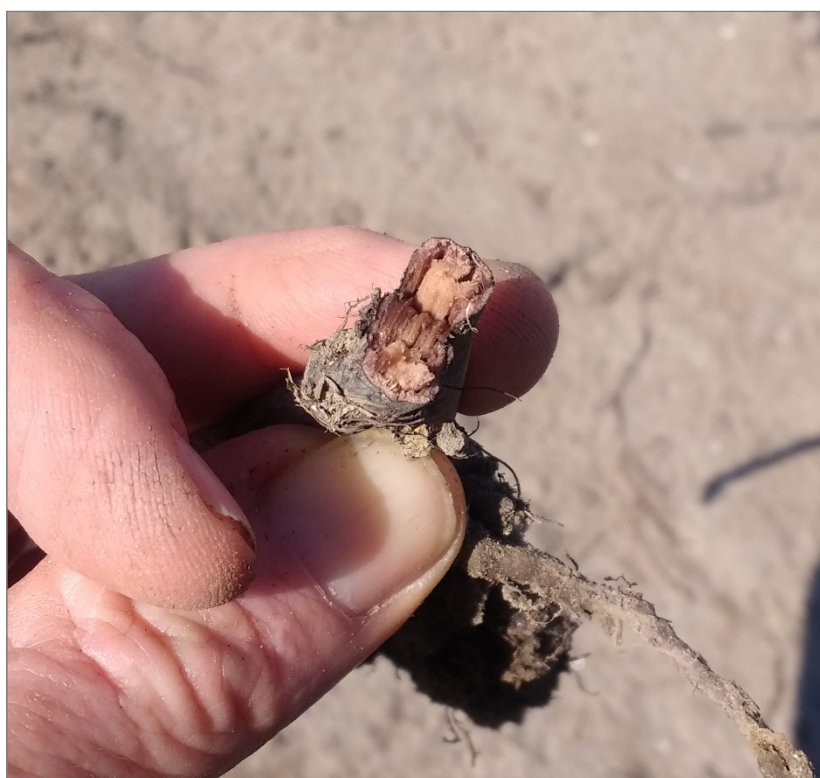
Figuur 6. Paarsverkleuring in levenloze wortelstok na behandeling met Herbie. JDK-67 Clydeweg, 30 maart 2021

Na het openen van de in 2020 behandelde vlakken leken de aanwezige wortels effectief dood te zijn (slap, nat en vanbinnen met een giftig paarse kleur). Van directe hergroei van andere overjarige planten was weinig sprake maar geheel afwezig (Heermoes aan de Butaanweg, Riet aan de Clydeweg en Vijfvingerkruid aan de Noordzeeweg en de Butaanweg). Eénjarige pioniersoorten kwamen traag op gang maar ontwikkelden zich later in het seizoen tot een te verwachten natuurlijke dichtheid met een grote diversiteit aan soorten.

Een aparte situatie heeft plaats bij Locatie JDK-67 aan de Clydeweg. Daar is in 2021 geen hergroei aangetroffen in het behandelde deel maar bevindt zich nog steeds duizendknoop in de aanliggende strook onder de vangrail langs de parkeerplaats. De aanwezige scheuten zijn verschillende malen oppervlakkig gestoken wat niet voldoende zal zijn om verdere teruggroei te voorkomen. Mogelijk lopen de wortelstokken tevens door tot onder de verharding.

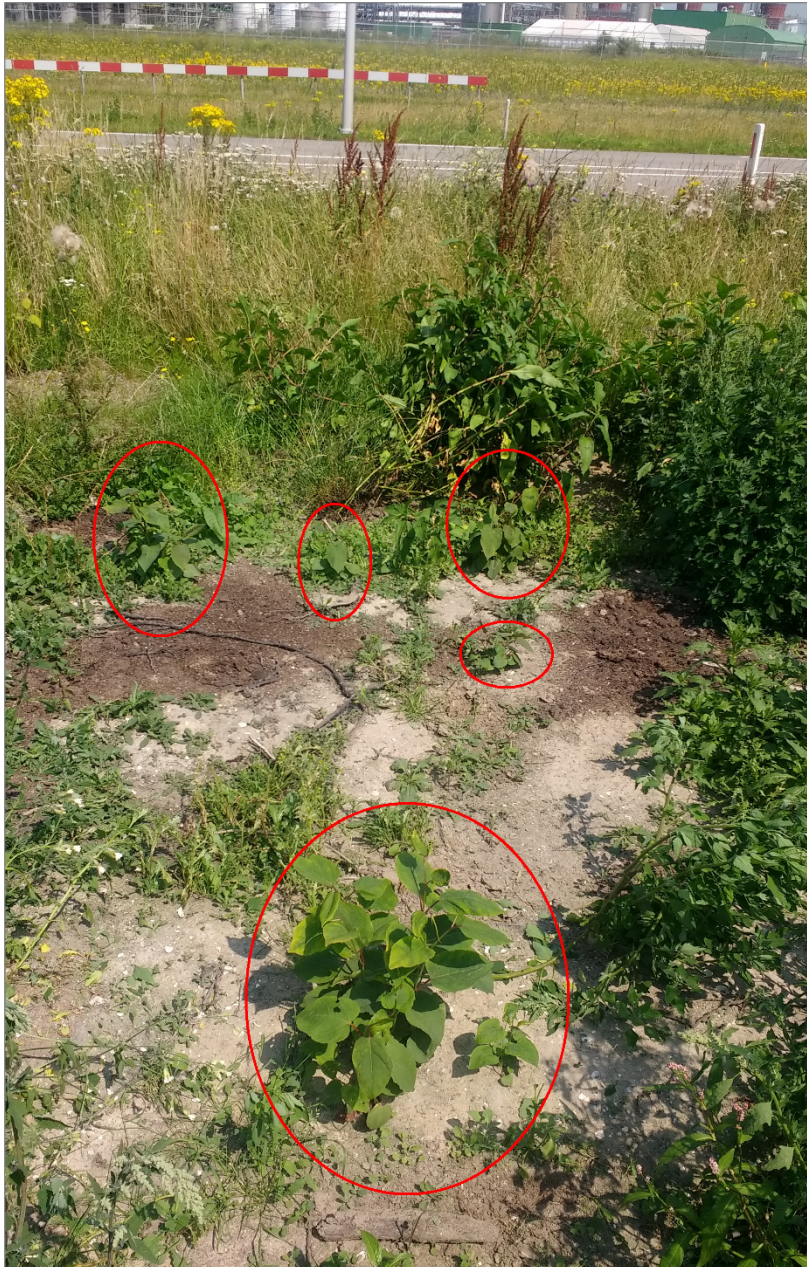
Figuur 7. JDK-28 Moezelweg, 21 juli 2021. Plotseling optredende hergroei na Herbiebehandeling.

Grote tegenvaller is dan ook het optreden van een rijke hergroei uit dikke wortelfragmenten die vanaf juli werd gevonden in JDK-28 en 29 aan de Moezelweg. In september is ook aan de Butaanweg hergroei binnen het behandelde vlak aangetroffen.

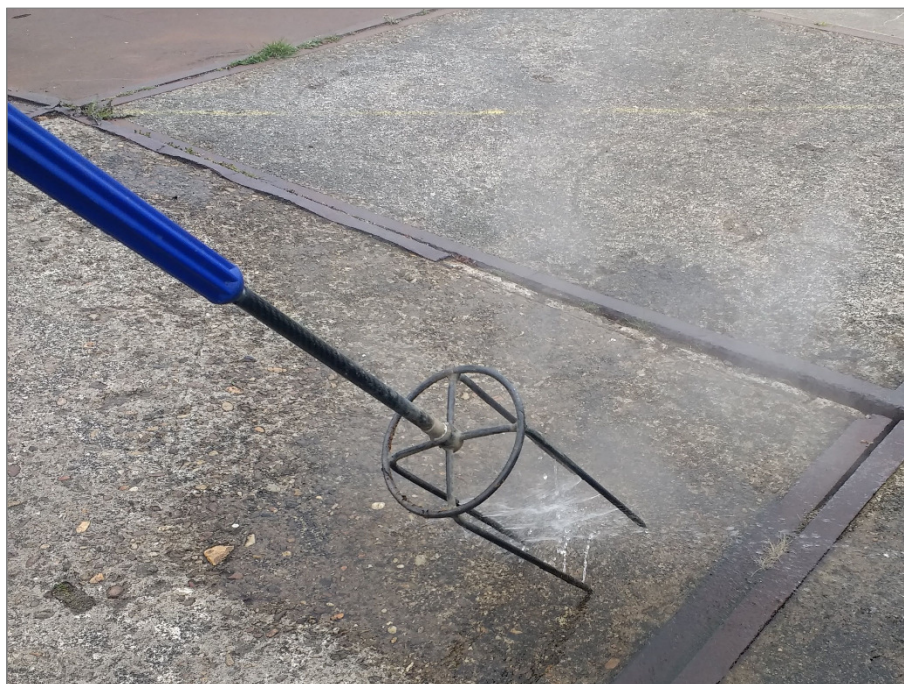
Figuur 8. Gevorkte spuitlans zoals die wordt gebruikt bij de heetwaterbehandeling.

Opvallend aan de gekozen methode in samenhang met de locaties is dat is ingezet op een werkwijze waarbij met een gevorkte spuitlans wordt geprobeerd om heet water rond de stengel naar de wortelstokken te brengen. Iets dat bij steenglooingen niet uitvoerbaar is.

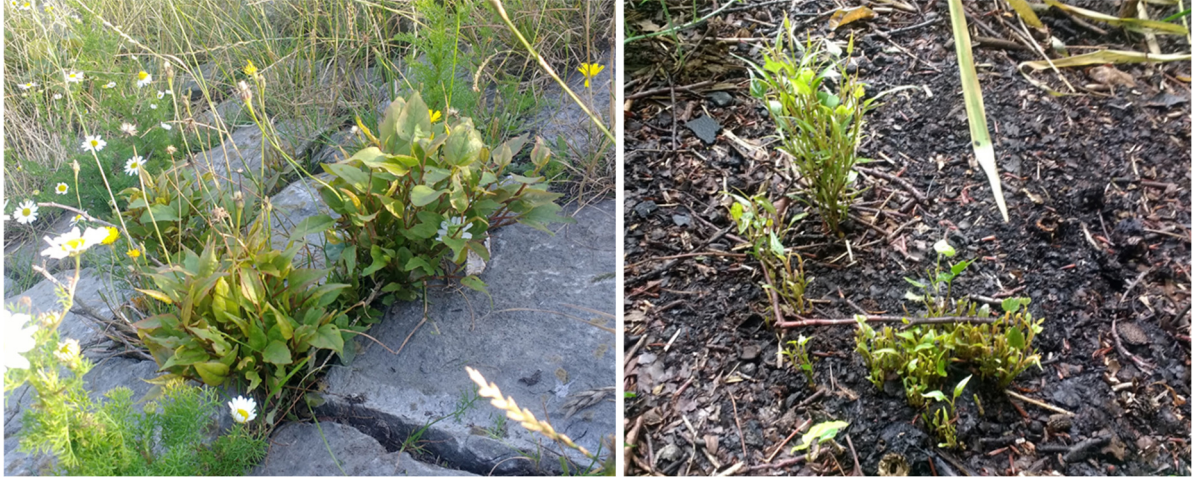
Figuur 9. Dwerggroei onder invloed van heetwaterbehandeling.  
Links JDK-4 Markweg, rechts JDK-92 Louterbloemen.

Meest opvallend aan de resultaten van de heetwaterbehandeling is het optreden van heksenbezemachtige dwerggroei die geconstateerd is op 4 verschillende locaties, te weten JDK-4 Markweg-Pistoolhaven2, JDK-84 Droogdokweg, JDK-92 Park Louterbloemen en ook in de verder heftig teruggroeiende locatie JDK-30 Hartelpad. Dit verschijnsel, dat volgens de literatuur ook bij

chemische bestrijding wordt waargenomen, geeft aan dat er door de heetwaterbehandeling op deze wijze iets in de fysiologie van de plant wordt verstoord.

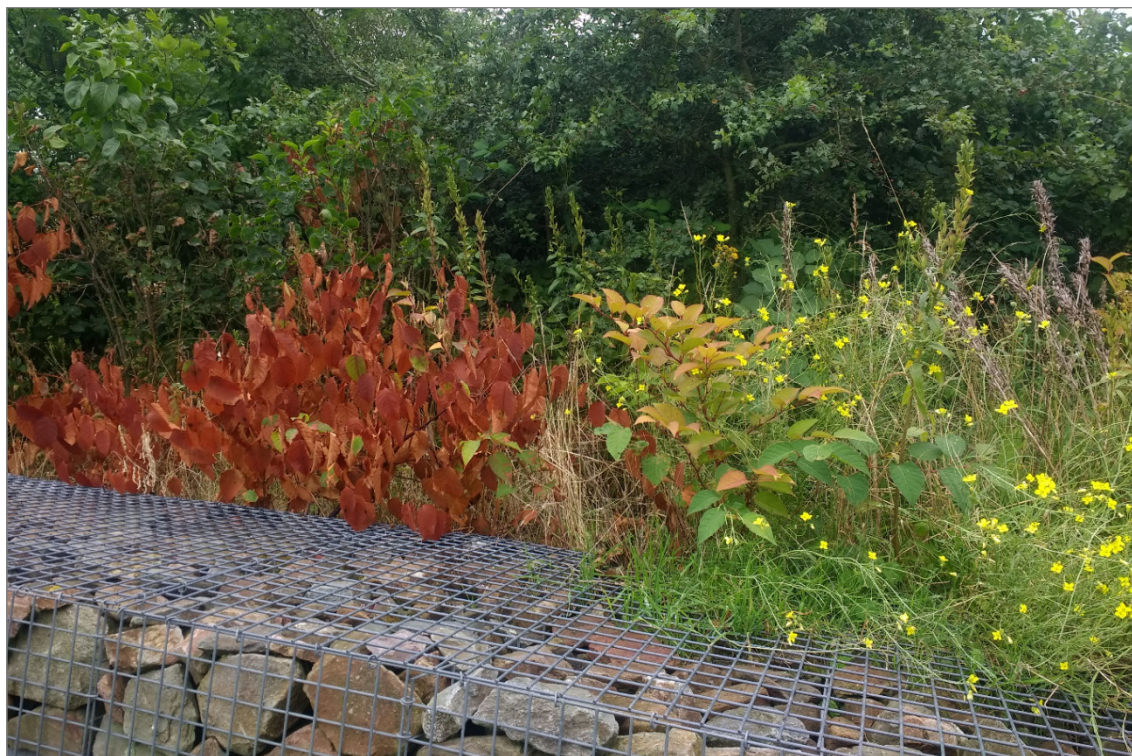
Figuur 10. JDK-47 in het Calandpark, 18 augustus 2021. Sommige planten zijn wel met Weex1 behandeld, andere niet.

In het Calandpark (JDK-46, 47 en 48) is bestrijding met Weex1 in opdracht van Gemeente Rotterdam toegepast op afzonderlijke groepjes scheuten in een onoverzichtelijk struweel waarin duizendknoop ruimer voorkomt dan alleen op de behandelde plekken. Vooral later in het seizoen heeft dit tot bizarre situaties geleid waarbij behandelde scheuten zij aan zij stonden met ongestoord bloeiende exemplaren (Figuur 10).

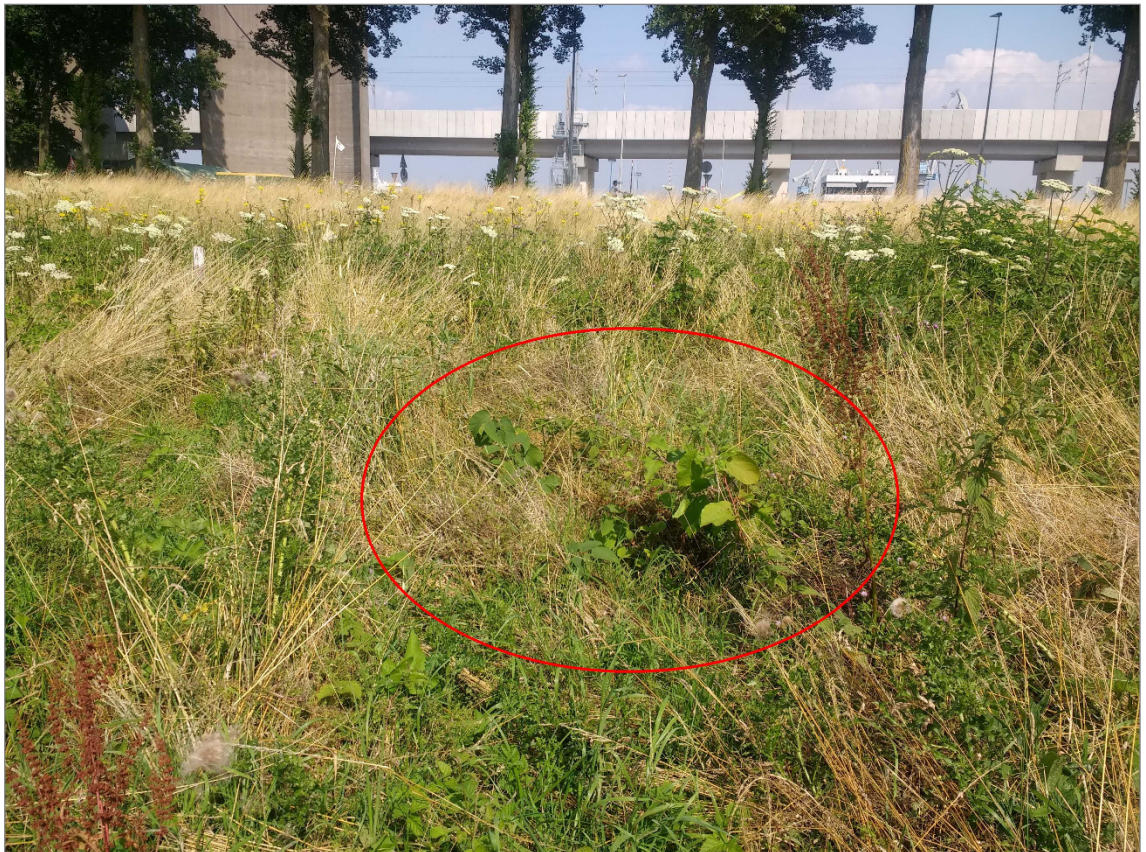
Figuur 11. JDK-33 Neckarweg, 21 juli 2021. Hergroeijscheuten kunnen zich onopgemerkt ontwikkelen in onoverzichtelijke begroeiing.

Het gevolg is dat scheuten allereerst niet of te laat worden ontdekt. Zo werden bij de monitoring in de locaties aan de Neckarweg in juli borsthoge scheuten aangetroffen die in een meer overzichtelijke situatie al veel eerder onderkend zouden zijn (Figuur 11).

Reden voor een nog altijd terugkomen van duizendknoop op een aantal van deze locaties is wellicht dat er bij het uitsteken niet voldoende wordt gezocht naar de wortelstok die de bron is van de hergroei. "Uitsteken" zou in geval van een locatie die maar uit enkele stengels bestaat gerust als "uitgraven" gelezen mogen worden. Als voorbeeld mag JDK-140 aan de Botlekweg worden genoemd waar al enige jaren lang een uiterst beperkte maar wel telkens terugkerende hergroei plaatsvindt die onder de hand toch een keer op te lossen zou moeten zijn.

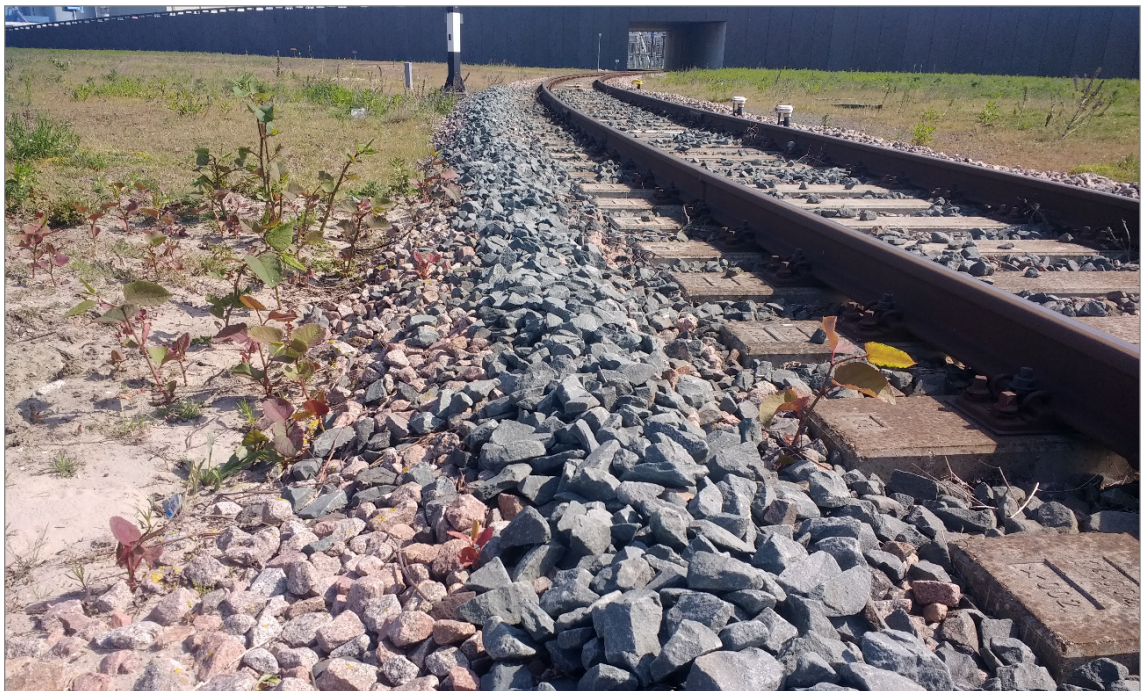
Figuur 12. JDK-123 Madoerastraat, 4 juni 2021. Duizendknoop in en naast het ballastbed.

Aan de Madoerastraat ligt locatie JDK-123 deels in terrein van ProRail (ballastbed) deels uitwaaiend naar terrein van HbR. Hier wordt in opdracht van ProRail buiten het ballastbed handmatig gestoken, met wisselend succes. HbR hecht grote waarde aan het volledig verwijderen van deze locatie in 2022. Daarvoor zijn afspraken gemaakt met ProRail om de aannemers van beide partijen tijdens iedere bestrijdingsronde gezamenlijk te laten optrekken.

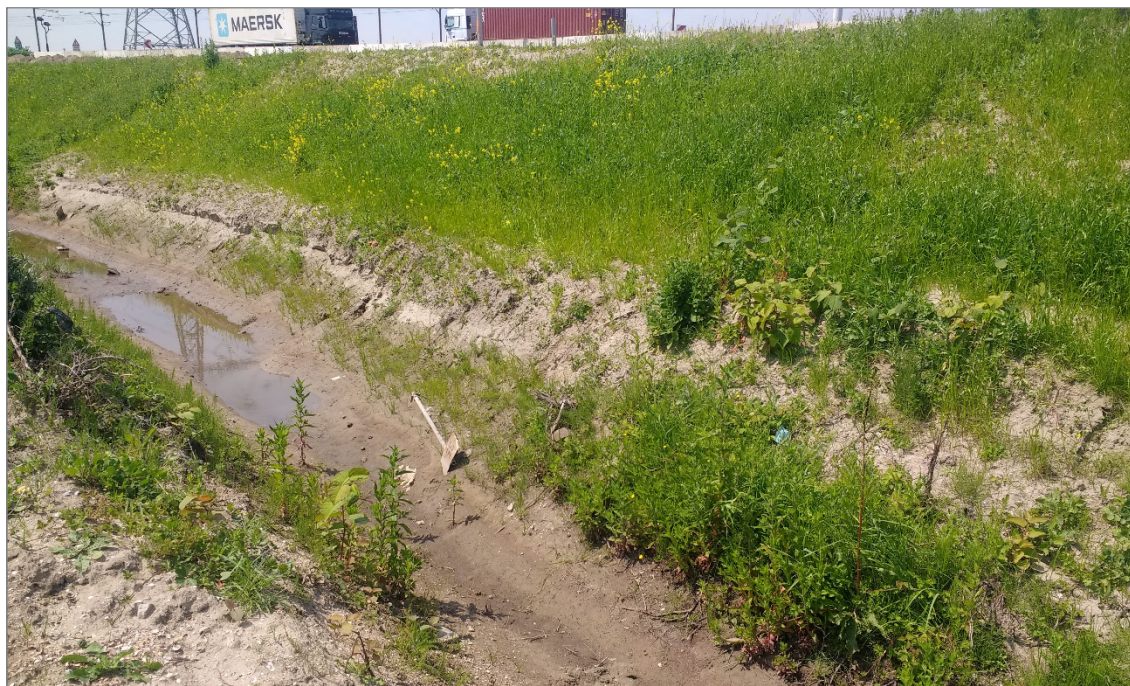
Figuur 13. JDK-15 d' Arceyweg bij Suurhoffbrug. Duizendknoop rechts in het talud en links van de greppel door graafwerk verspreid in HbR-terrein.

De derde groep wordt gevormd door alle locaties die de afgelopen periode lagen binnen de grenzen van het project Suurhoffbrug. Binnen dit gebied is geen rekening gehouden met de aanwezigheid van duizendknoop en de werkzaamheden hebben in ieder geval geleid tot uitbreiding binnen RWS-areaal. De verwachting is dat het kaartbeeld van de verspreiding van duizendknoop in deze omgeving het komend seizoen nog flink zal moeten worden aangepast. Op minimaal één plek hebben de werkzaamheden tot gevolg gehad dat duizendknoop zich heeft uitgebreid naar HbR-areaal. Het betreft JDK-15 ter hoogte van het BP-kantoor waar de greppel de grens vormt tussen het beheergebied van RWS en van HbR en de duizendknoop nu aan beide zijden van de greppel aanwezig is.

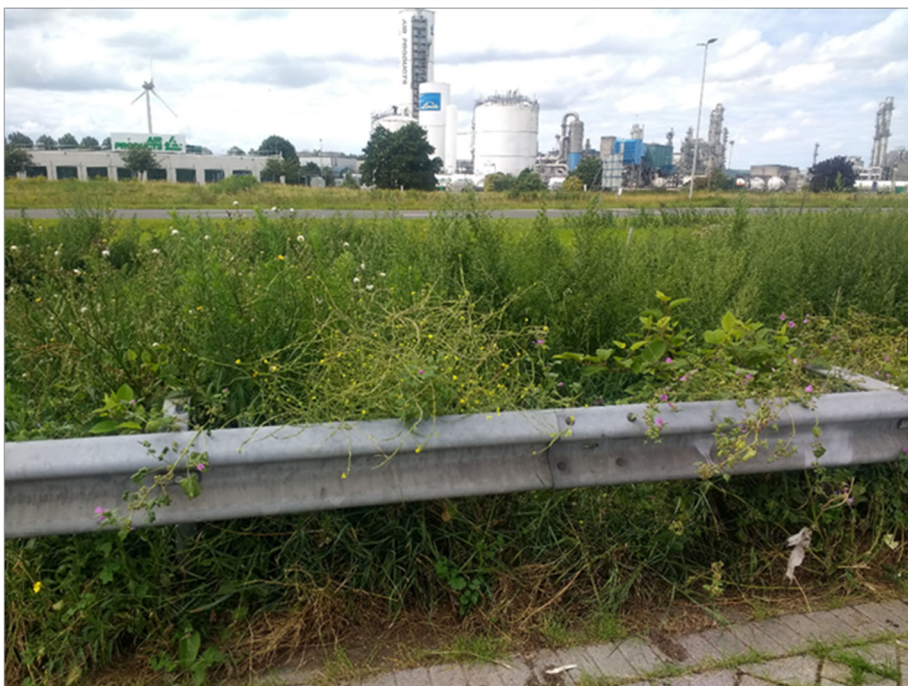
Figuur 14. JDK-67 Clydeweg, 2 augustus 2021. Terugkerende hergroei onder de vangrail tussen de met bodemreset bewerkte oppervlakte en de aanliggende truckparking.

- JDK-67 aan de Clydeweg valt uiteen in twee delen: een mogelijk geslaagde bodemreset en een lastig bereikbare strook langs vangrail en verharding (Figuur 14). Dit vraagt om twee verschillende JDK nummers.
