# Bestrijding Aziatische duizendknoop door bevroering van de bodem

Effectiviteit van een *in situ* behandeling

Rapport WPR-1130

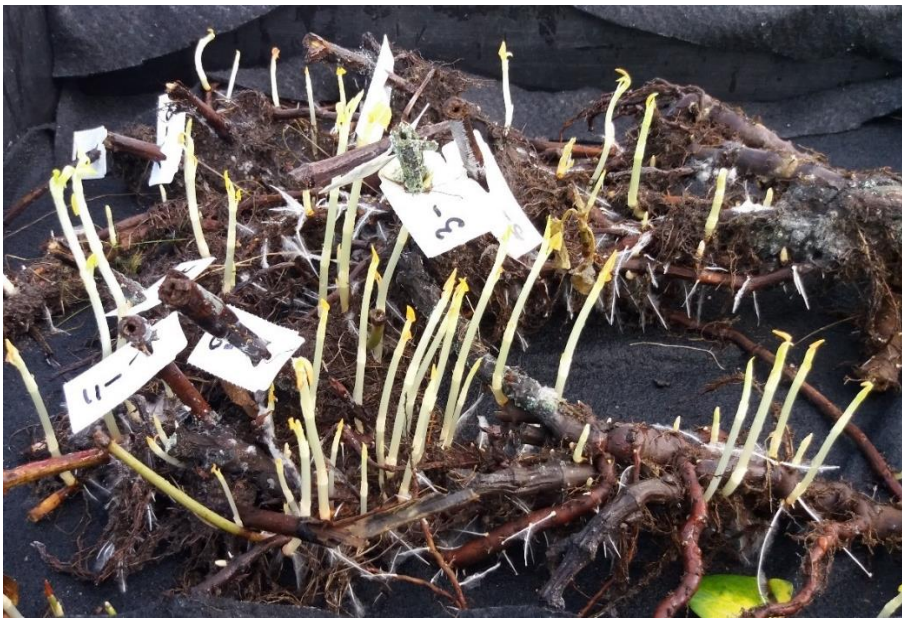
**Figuur 5** *Vitale wortelstokken (ondergrondse stengels) drie dagen na opgraven. De nieuwe naar boven gerichte scheuten en de witte, naar beneden groeiende wortels zijn goed te onderscheiden (Foto Wageningen UR).*

Uitgezeefde wortelstokfragmenten worden indien nodig afgespoeld met leidingwater om overtollige grond te verwijderen en vervolgens op een vochtige ondergrond in een met niet-lichtdoorlatend plasticfolie afgedekt plastic bakje gelegd en geteld. Het bakje wordt bij kamertemperatuur weggezet. Na een incubatieperiode van ca. 7-10 dagen worden de wortelstokfragmenten visueel beoordeeld op vitaliteit. Vitaal wil in dit geval zeggen dat er een of meerdere witte, actieve knopen, nieuwe scheuten of echte wortels zichtbaar zijn (Figuur 5). Het aantal vitale wortelstokfragmenten wordt geteld en uitgedrukt als percentage van het totaal aantal geïncubeerde fragmenten. Na de beoordeling wordt het plantmateriaal vernietigd (autoclaaf). Met de vitaliteitsmetingen kan worden bepaald of er in de grond nog levend plantmateriaal aanwezig is dat in staat is tot nieuwe uitgroei.

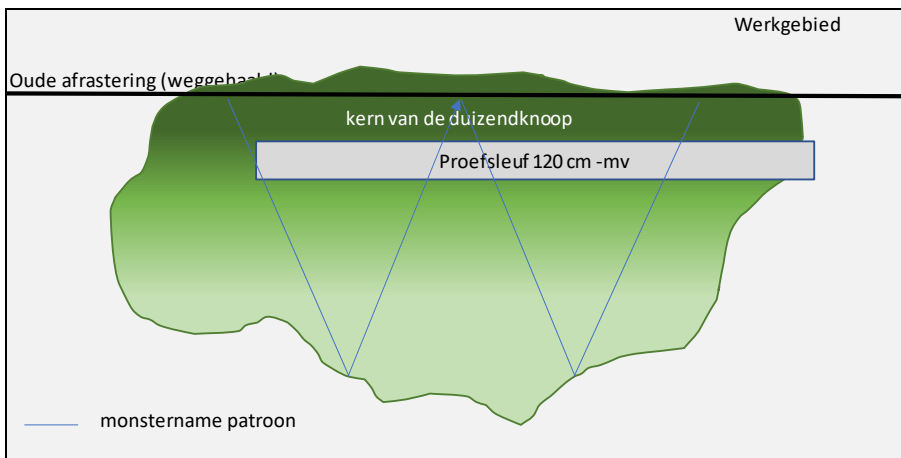
**Figuur 6** Schematische voorstelling werkgebied (niet op schaal).

Op 17 juni 2021 zijn in het werkgebied (Figuur 6) de bovengrondse delen van de duizendknoop afgemaaid met een bosmaaier. De afgemaaide delen zijn tijdelijk opgeslagen op een zeildoek en hebben na opbouw van de installatie een koude-behandeling ondergaan. Na het afmaaien is door middel van het graven van een proefsleuf bepaald tot op welke diepte de duizendknoop wortelt (Figuur 7). Om verdere verspreiding van de duizendknoop te voorkomen is de uitgegraven grond binnen het werkgebied gehouden en is het materieel gereinigd voor het verlaten van het werkgebied.

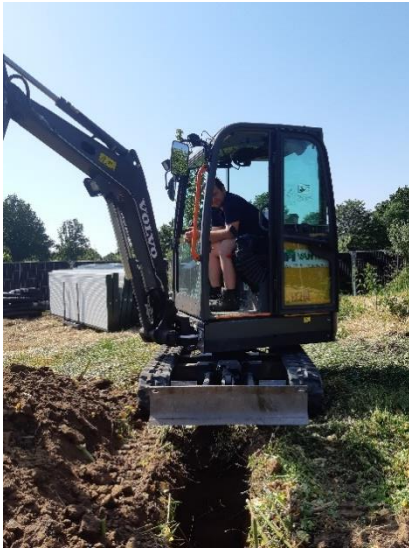
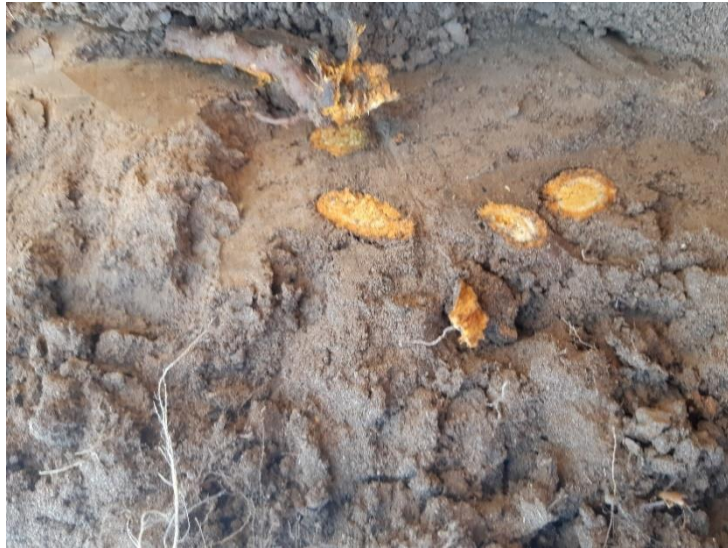
**Figuur 7** Graven van de proefsleuf (links), de karakteristieke oranje gekleurde duizendknoop wortelstokken zijn herkenbaar in het profiel (rechts) (Foto's Wageningen UR).

In de toplaag is een netwerk van vooral dunnere wortelstokken (<1 cm diameter) aangetroffen. Tussen 10 en 50 cm -mv zijn, verspreid in het profiel wortelstokken aangetroffen met een diameter van ca. 1-2 cm. Op 50 cm -mv zijn enkele relatief dikke en horizontaal lopende wortelstokken gevonden (diameter 5-7 cm) die hun oorsprong hebben in de kern van de groeiplaats. Daarnaast zijn er enkele wortelstokken gevonden die verticaal naar beneden groeiden tot op 120 cm -mv waar een vochtige zandlaag begint. De eindpunten van de wortelstokken waren hier zwart en sponzig (rotting). In de vochtige zandlaag zijn geen wortelstokken gevonden. De maximale wortelingsdiepte lijkt voor deze locatie op 120 cm -mv te liggen.

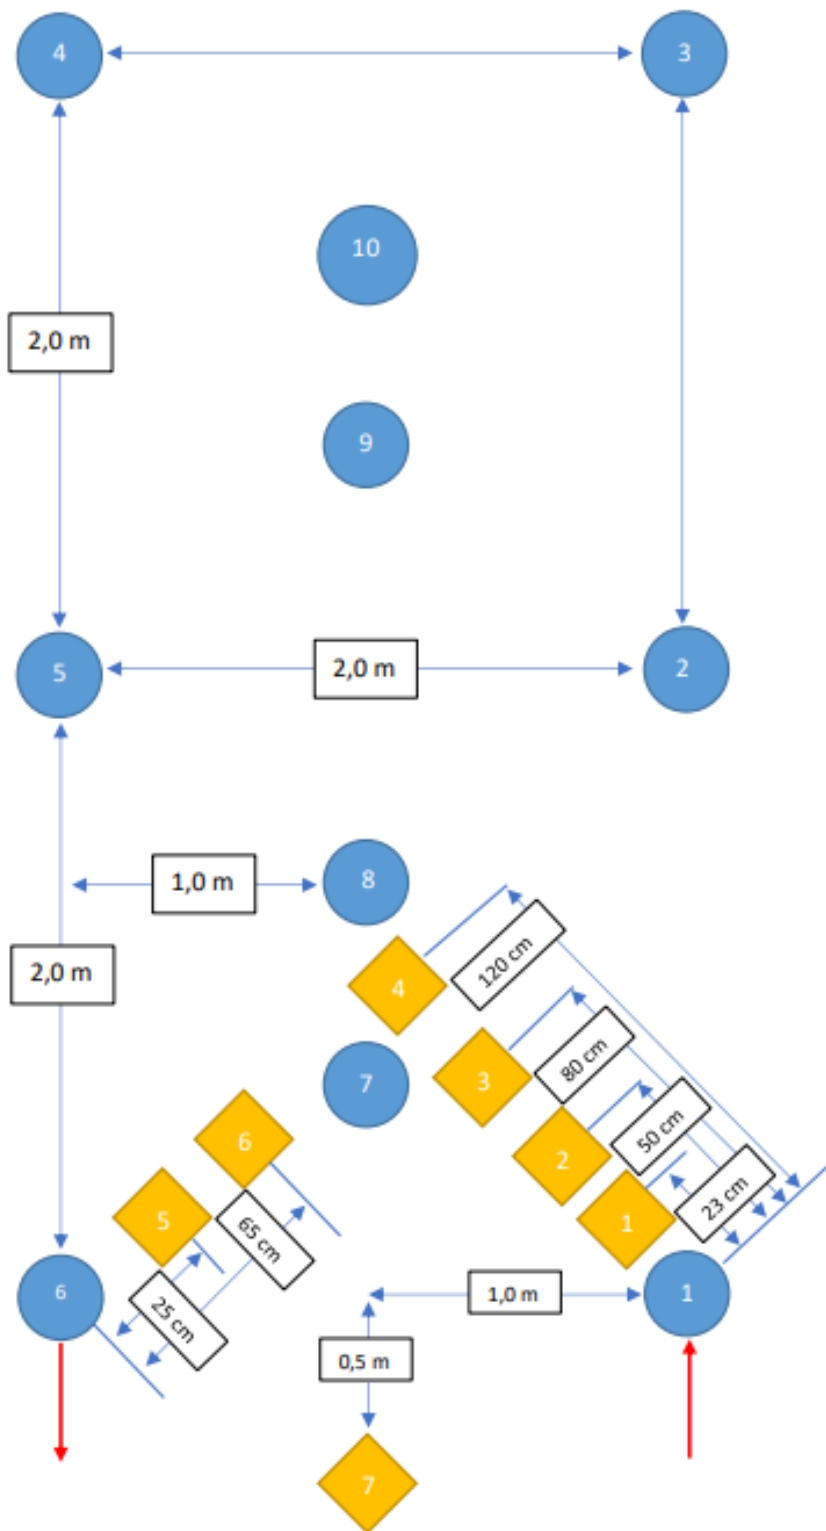
Lansen 7-8-9-10 zijn op 28-06-21 bijgeplaatst. Nieuwe vloeistof route wordt: 1-7-8-2-9-10-3-4-5-6

**Figuur 8** Situering van de vrieslansen en temperatuursensoren. Tien dagen na aanvang zijn vier extra lansen bijgeplaatst (lansen 7-8-9-10).

Op 18 juni 2021 tot en met 28 juni 2021 heeft de installatie met 6 lansen gedraaid. Vervolgens heeft de installatie op 28 juni kort uitgestaan om vier extra lansen toe te voegen (lansen 7-8-9-10; Figuur 8), dit om het vriesproces te versnellen. Daarnaast is er nog een kortstondige (enkele uren) motorstoring geweest van het aggregaat. Dit is opgelost door een noodaggregaat te gebruiken. De lansen zijn in serie met elkaar verbonden. In het begin van het vriesproces zal de eerste lans in serie het meest koelen, maar gedurende de tijd zal het verschil tussen de eerste en laatste lans in serie steeds kleiner worden. Op 10 juli 2021 is de behandeling beëindigd.

Uit de temperatuurmetingen tussen de lansen (sensoren 1 t/m 6) blijkt dat de gerealiseerde minimumtemperatuur op 30 en 80 cm diepte tussen de  $-7.8$  en  $-15.3$  °C lag (Tabel 2). Direct naast de lans daalde de temperatuur het snelste en werd de laagste temperatuur gehaald ( $\approx -15$  °C). Het bevroren van de grond zal vanuit de positie van de lans gezien steeds langer duren naar mate de straal rond de lans groter wordt. Op een diepte van 130 cm tussen de lansen, op het grensvlak tussen het bewortelde deel van de bodem en het grondwater, varieerde de temperatuur tussen  $-4,4$  en  $-10,7$  °C. Ook hier geldt dat direct naast de lans de laagste temperatuur werd gehaald. De temperaturen waren hier minder laag ten opzichte van temperaturen in de bovenliggende grondlagen. Waarschijnlijk is dit een gevolg van de aanwezigheid van grondwater in de onderliggende bodemlaag. Direct naast de lans is dit met heel veel energie deels te bevroren, maar naar mate de straal groter wordt, gaat dit proces steeds moeizamer en duurt langer. Belangrijk is echter dat alle grond boven de grondwater-laag wel bevroren geweest.

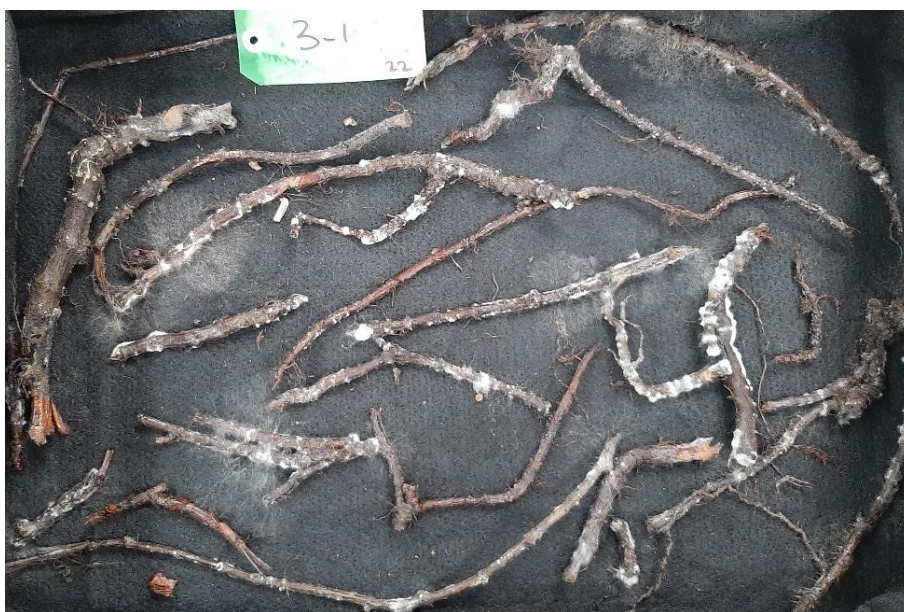
**Figuur 10** Dode duizendknoop wortelstokken met spontane schimmelaantasting na de koudebehandeling (Foto Wageningen UR).

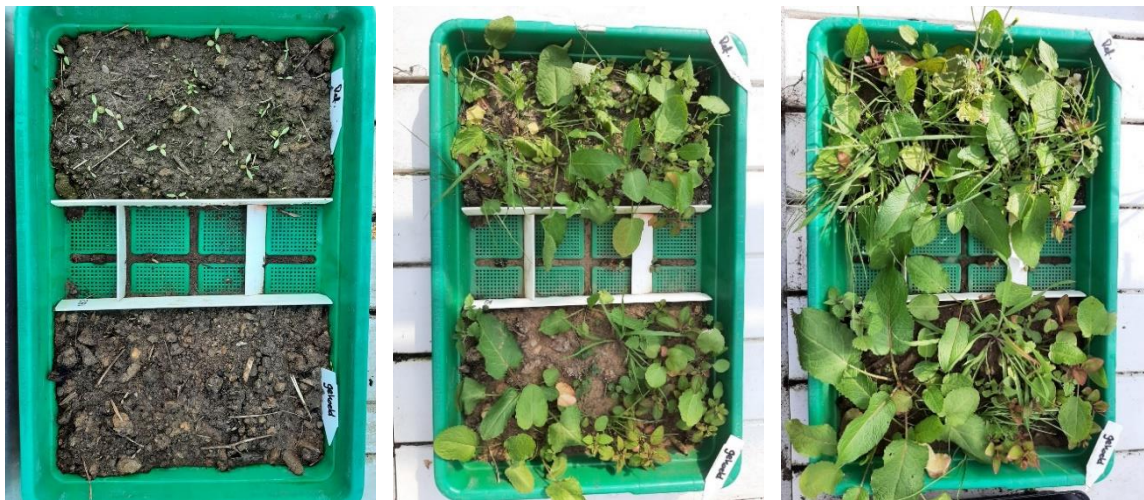
**Figuur 11** Resultaten kiemtest met grond uit het behandelde (onder) en onbehandelde (boven) deel van de pilot locatie op 9 augustus 2021 (links), 9 september (midden) en 28 september (rechts).

Datum	Aantal dagen na inzetten	Aantal Kiemplanten	
		Behandelde grond	Onbehandelde grond
2-aug	7	1	14
6-aug	14	9	34
9-aug	17	17	76
