# Kennisblad Veldwerkplaats

Greveschutven

## Natuurherstel Greveschutven en omstreken

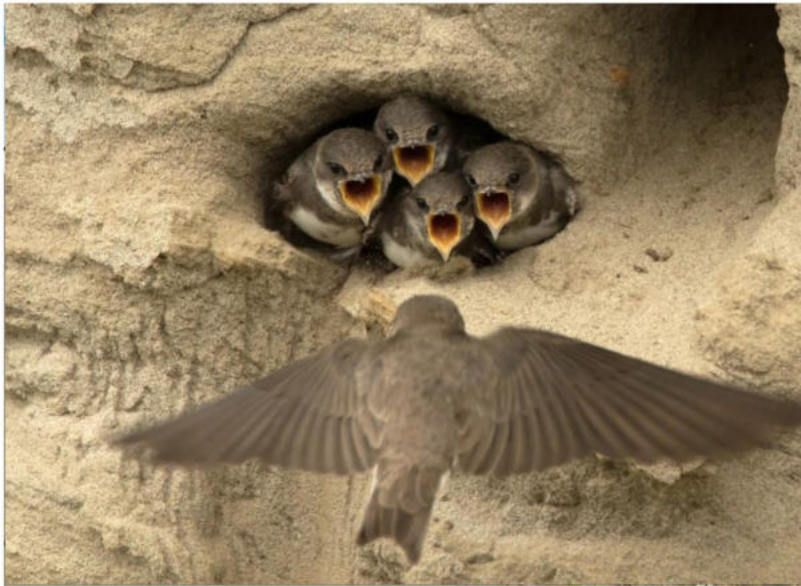
In 2022 broedden er ruim 30 paar oeverzwaluwen in de omgeving van het Greveschutven

Vogels weten het herstelde natuurgebied in grote getalen te vinden. De afgelopen jaren hebben er meer dan 45 soorten vogels gebroed, waaronder de grauwe klauwier. In de oeverzwaluwwand broedden in 2022 ruim 30 paar. Verder is het Greveschutven en omgeving vooral van belang als foerageergebied voor vogels die elders broeden, zoals de visarend, zwarte ooievaar, grote zilverreiger en verschillende soorten steltlopers.
