Flora en fauna op de dijken en steenglooingen van het Eems–Dollard estuarium

Verkennd onderzoek

S.T. Glorius & A. Meijboom

Wageningen Marine Research rapport C087/22

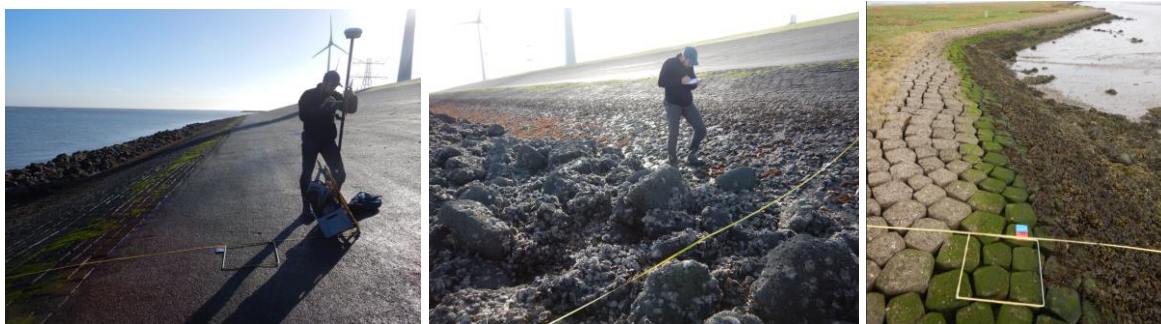
Figuur 2. Foto's van het veldwerk. Linkerfoto: een hoogtebepaling met een RTK-DGPS; middelste foto: inschatting bedekkingspercentages; rechterfoto: overzichtsfoto van groenwierzone waarop het frame zichtbaar is dat gebruikt is voor de kwadrant-foto's.

Op een selectie van de meetlocaties (10) zijn geografische- en hoogtebepalingen uitgevoerd met een RTK-DGPS. Hiermee kan een indruk verkregen worden wat de grenzen in hoogteligging (en daarmee droogvalduur) zijn van de verschillende zones. Deze grenzen zullen voor de verschillende locaties niet sterk verschillen, waardoor het niet nodig is op alle meetpunten de hoogtebepalingen te doen. Op elke overgang van zone en het hoogst- (in geval van korstmoszone) en laagstgelegen meetpunt (zone afhankelijk van waterstand op het moment van meten) zijn hoogtemetingen uitgevoerd. Op de meetlocaties waar hoogtemetingen uitgevoerd zijn is een meetlint gespannen van het begin van de spatzone tot het begin van het sublitorale deel. De begin- en eindposities van elke zone evenals de locaties van de kwadrant (hoogstgelegen zijde van het kwadrant) op het meetlint zijn bepaald en genoteerd op het veldformulier. In sommige gevallen (en wanneer drooggevallen was op het moment van meten) is een hoogtebepaling gedaan op de plek waar de wadplaat begon.

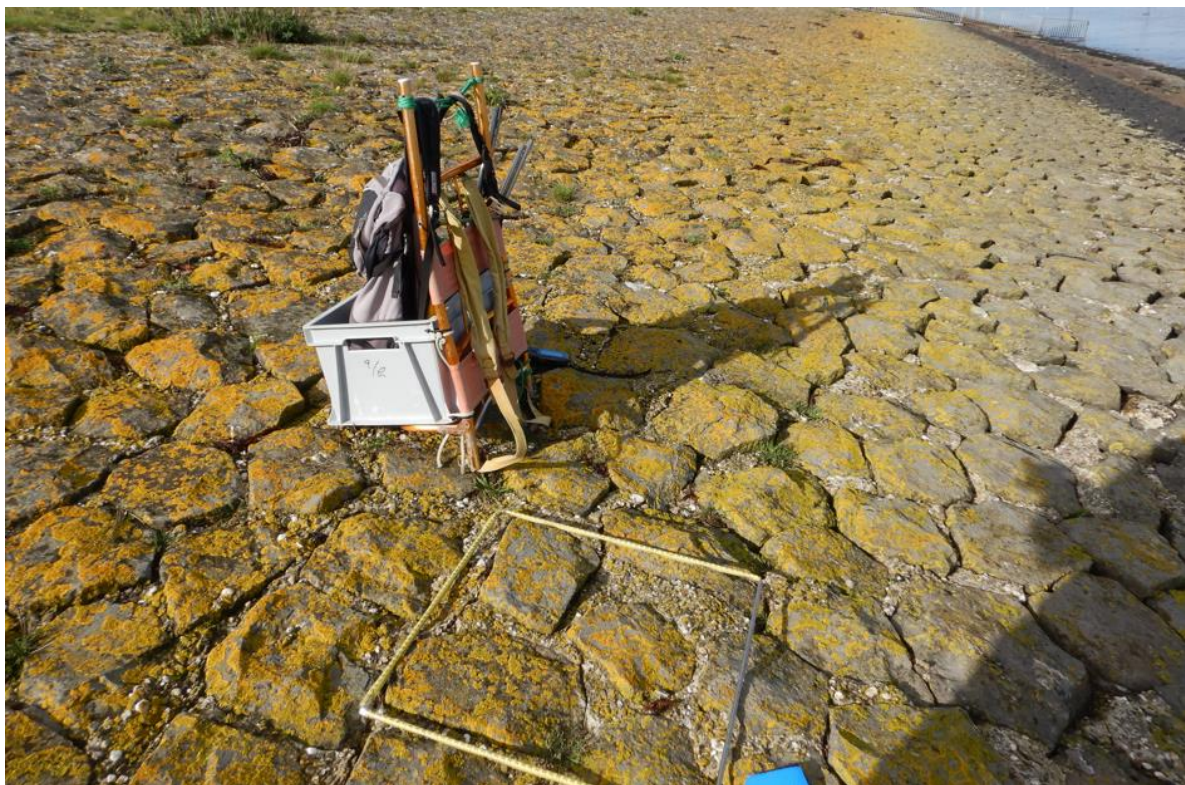
Figuur 7. Korstmoszone op meetlocatie nr. 5 (locatie met de hoogste korstmosbedekking van de onderzochte meetlocaties).

Het aantal verschillende taxa die in deze zone gevonden is, is beperkt. Over het algemeen zijn alleen korstmossen aangetroffen. Op de locaties waar korstmossen voorkomen is de gemiddelde bedekking 28% (range van 0 tot 80%), zie Figuur 6 en Figuur 7.

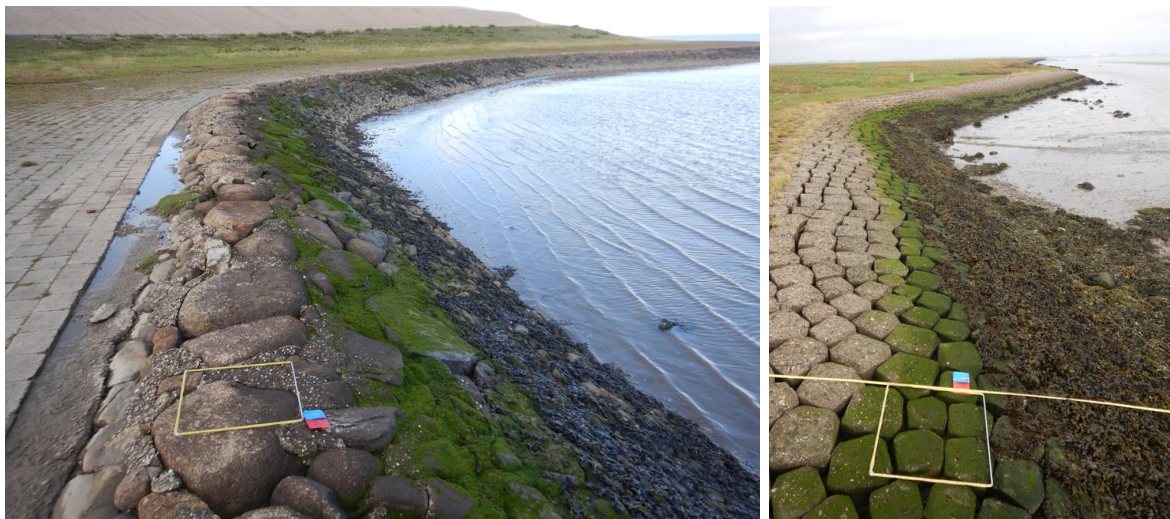
Figuur 9. Groenwierzone op meetlocatie M08 (linker foto) en M19 (rechter foto).

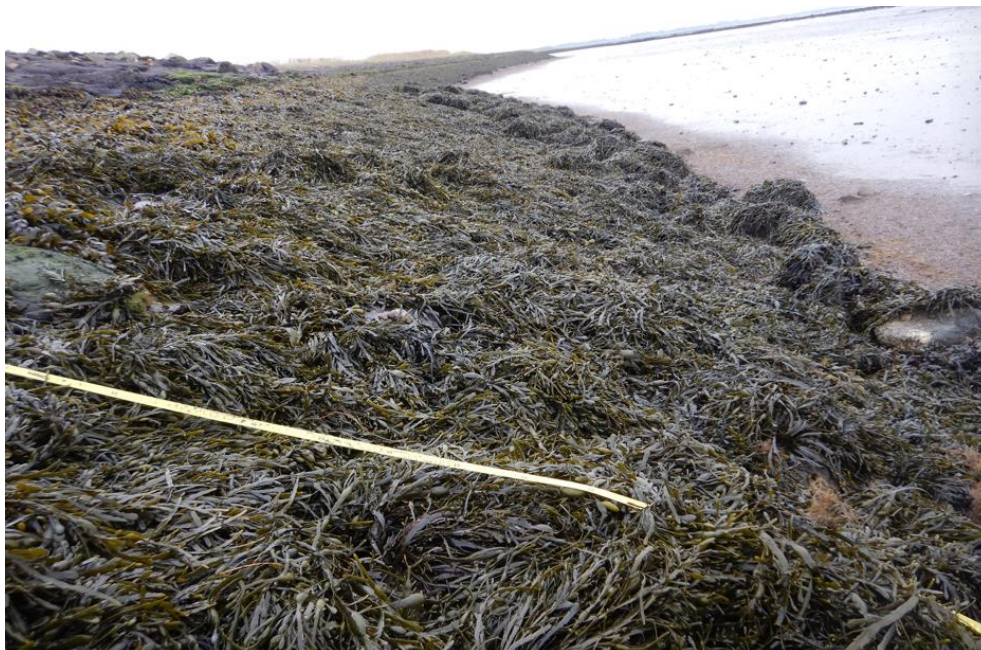
Figuur 10. Overzichtsfoto van meetlocatie M18 waarop de hoge bedekking met kleine zee-eik (*Fucus spirales*) goed te zien is.

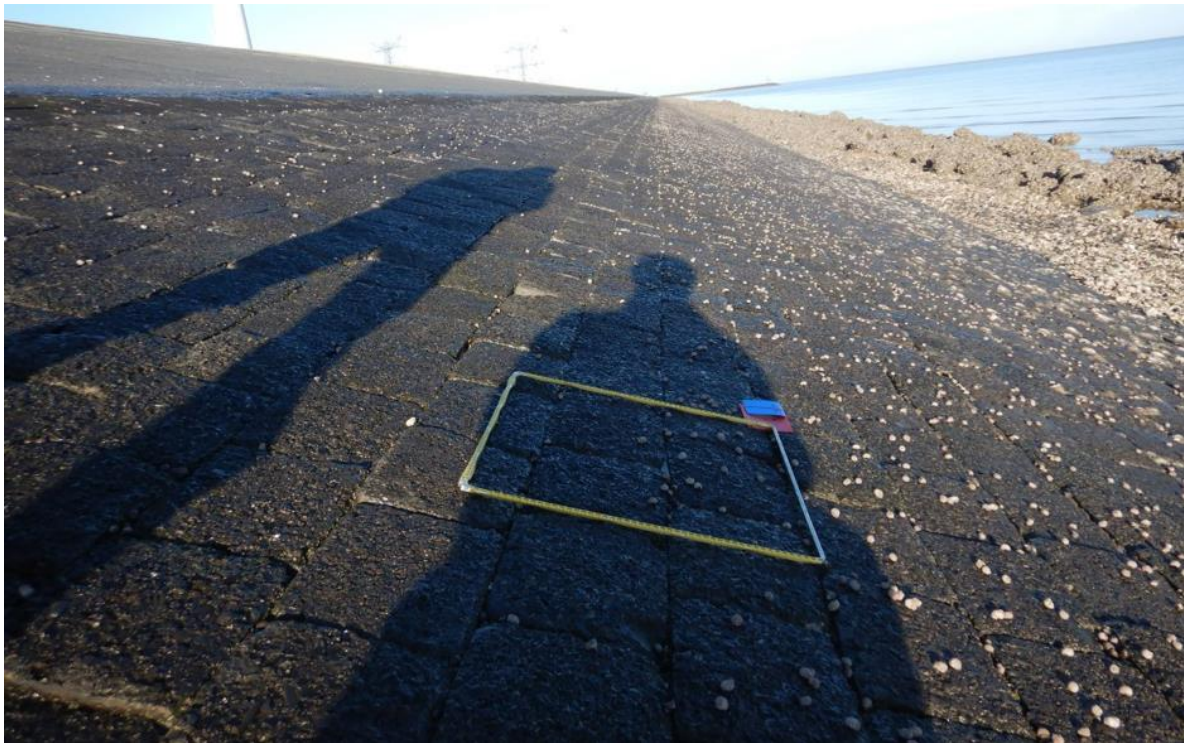
Figuur 12. Zone met alleen alikruiken op meetlocatie M02.

Op locaties M01 t/m M03 zijn in de zone tussen de groenwier- en schelpdierzone nagenoeg geen bruinwiersoorten, maar wel veel alikruiken aangetroffen, zie Figuur 12. Vanwege de ligging tussen de groenwier- en schelpdierzone in, zijn de zones op deze meetlocaties toch bij de bruinwierzone ingedeeld. Op deze locaties kwam de bruinwiersoort klein zee-eik (*Fucus spirales*) niet voor. Op de overige locaties was deze soort juist dominant aanwezig. Gemiddeld is de bedekking van klein zee-eik 68% op plekken waar deze soort voorkomt. Het bedekkingspercentage neemt tot 95% toe verder het estuarium in, zie figuur 10 en Figuur 11. Sporadisch zijn ook andere bruinwiersoorten, zoals blaasjeswier (*Fucus vesiculosus*) en knotswier (*Ascophyllum nodosum*) aangetroffen. Dwergdamwier (een groenwiersoort) is ook nog weleens aangetroffen in deze zone. Deze soort bevindt zich dan op stenen die niet bedekt zijn met bruinwier. Ook zijn sporadisch roodwiersoorten aangetroffen, zoals kernwier (*Mastocarpus stellatus*) en *Porphyra spec.*, zie Figuur 13.

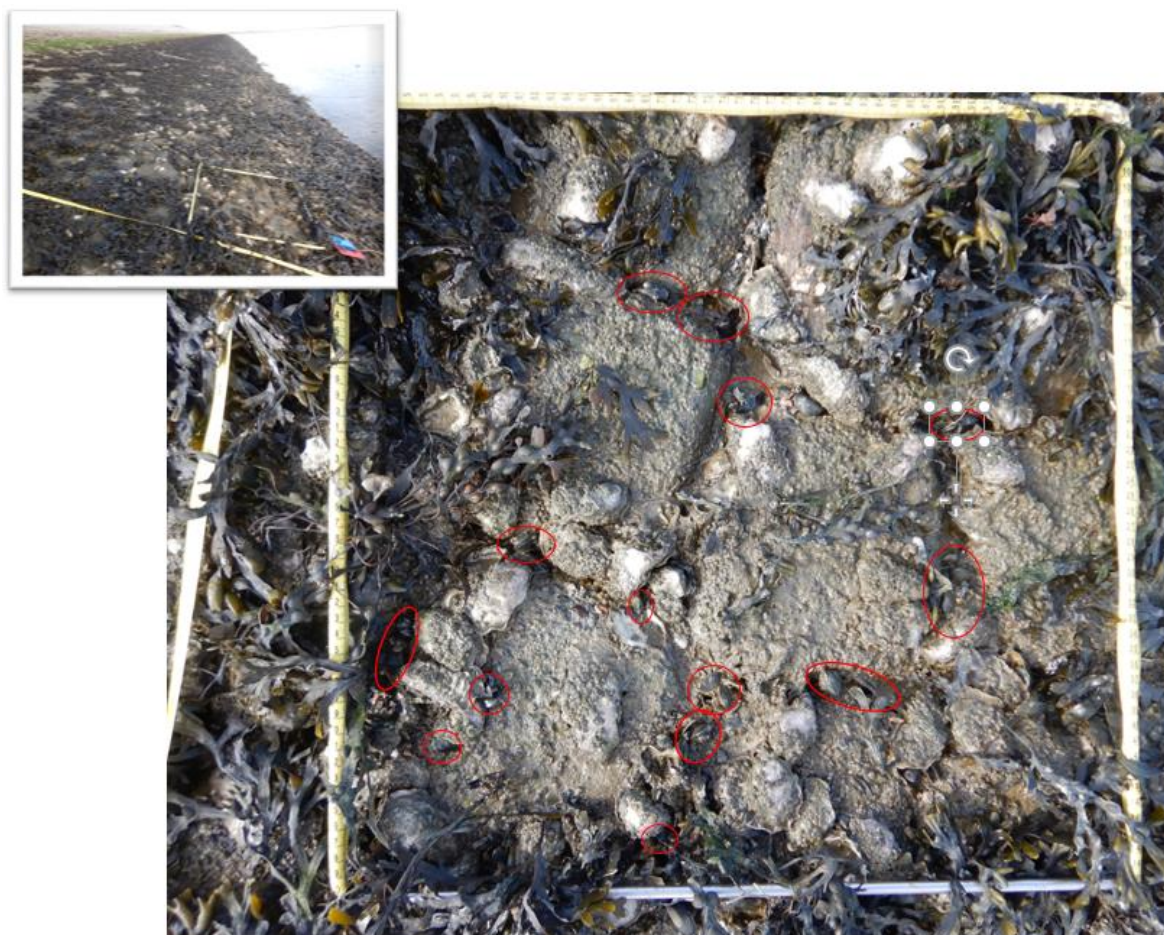
Figuur 18. Foto's van meetlocatie M04. Linksboven een overzichtsfoto en in het groot een detail foto waarop een aantal aanwezige mosselen omkaderd zijn met rode ovaal.
