Jeroen Tummers
(RAVON)

KANSEN EN KNELPUNTEN VOOR RIVIERPRIK IN DE GRIFT – EEN ONDERZOEK NAAR VISMIGRATIE

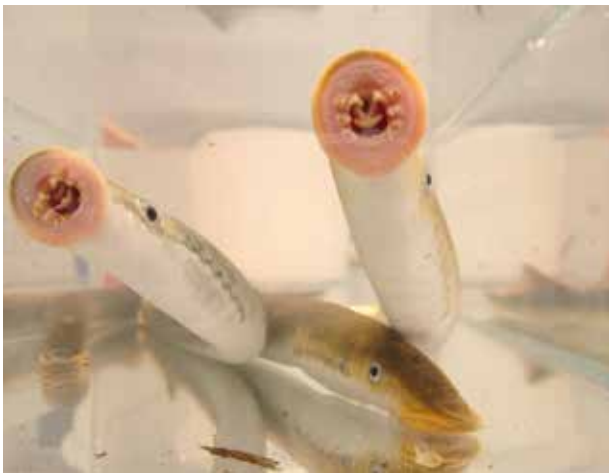
Afbeelding 1. Adulte rivierprikken zijn 40 tot 45 centimeter lang. Met hun typische mondschijf zuigen ze zich vast op de gastheer. Met de concentrische rijen tanden raspen ze de huid open, waarna ze zich voeden met weefsel en bloed.

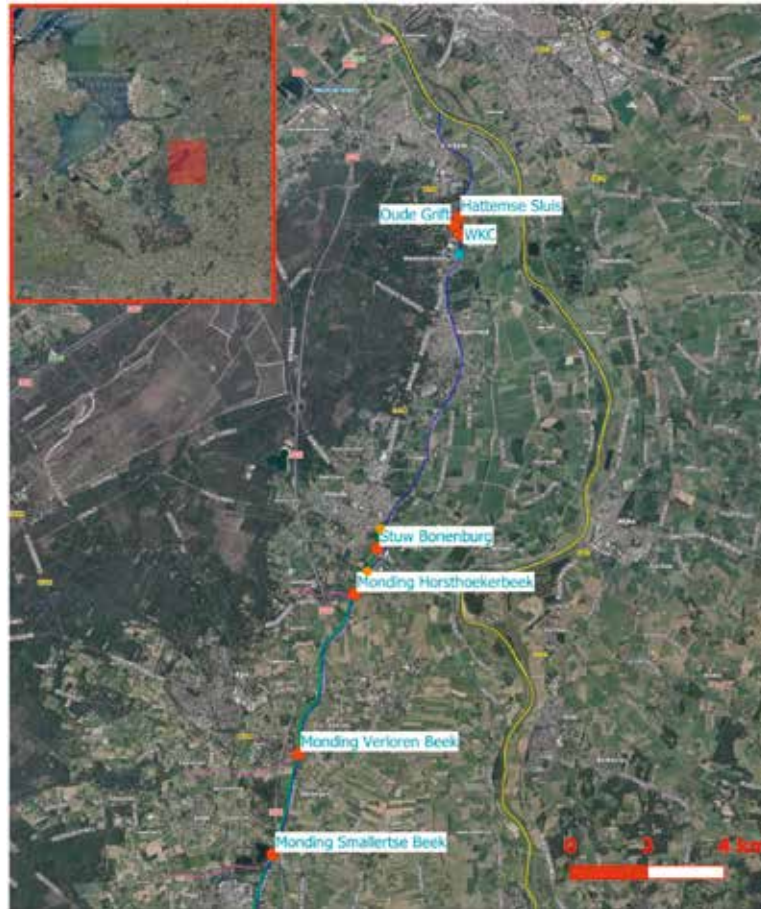
Afbeelding 2. De Grift en omgeving. Rivierprikken trekken vanuit de IJssel (geel) via het Apeldoorns Kanaal (blauw) en de parallel daaraan lopende Oude Grift richting de Grift (groen) en haar zijbeken (roze). Rode stippen: PIT-stations in 2020-2021, op de stuw en bij de drie zijbeken. Blauwe stip bij de WKC = uitzetlocatie 2019-2020. Oranje stippen = uitzetlocaties 2020-2021.

De Grift stroomt langs de oostflank van de Veluwe en mondt via het Apeldoorns Kanaal uit in de IJssel (zie kaartje). Vanouds is dit een belangrijk leefgebied voor de rivierprik. Uit een voorstudie bleken vooral de sprengbecken die in de Grift uitkomen geschikte paai- en opgroeihabitats (De Bruin et al. 2018). Op weg daarnaartoe is de WKC in de Oude Grift ten zuiden van Hattem de eerste grote hindernis, met een verval van vier meter. Ook benedenstrooms van de WKC bevinden zich paai- en opgroeihabitats maar die zijn kleiner en van mindere kwaliteit. In de sprengbecken leeft bovendien de nauwverwante, niet-trekkende beekprik (*Lampetra planeri*), een Habitatrichtlijnsoort van Natura 2000-gebied De Veluwe. Rivierprikken kunnen paaien met beekprikken, ze komen zelfs af op feromonen van beekprikken.

Om te onderzoeken tot waar de rivierprik optrekt, vingen we in december 2019 95 rivierprikken in de Oude Grift (beneden de WKC) middels elektrovisser. Deze werden gezenderd met zogenaamde PIT-tags en na hersteld te zijn van verdere handelingen (bepalen lengte en massa) teruggezet in het Apeldoorns Kanaal stroomopwaarts van de WKC (afbeelding 2). Zodra deze gezenderde proefdieren in de nabijheid (ca. 1 m) van antennes van het PIT detectiestation bij Landhuis Bonenburg kwamen, werden het unieke nummer en datum en tijd geregistreerd. De stuw in de Grift bij Landhuis Bonenburg bleek in de winter van 2019-2020 een onneembare barrière voor de stroomopwaartse migratie. Hoewel 27 van de 95 gezenderde rivierprikken (28%) de stuw Bonenburg bereikten,

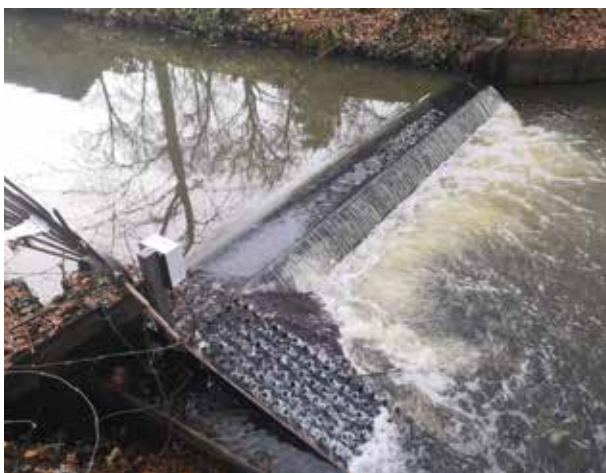
Afbeelding 3. Stuw Bonenburg is een relatief kleine hindernis voor trekvis, die soms zelfs onder water staat. Links op de stuw bij de prikkentegels het detectiestation. Met twee detectie-antennes werd onderscheid gemaakt tussen de route over prikkentegels en over de stuw.

Om passage van de stuw Bonenburg mogelijk te maken, is hij in de winter van 2020-2021 voorzien van een helling met prikkentegels (afbeelding 3). Dit keer hebben we 101 adulte rivierprikken in de Oude Grift gevangen, gezenderd en weer uitgezet: 44 individuen benedenstrooms van de stuw Bonenburg en 57 bovenstrooms. Zowel bij de stuw als verder stroomopwaarts stonden detectiestations die passerende prikken registreerden. In de monitoringsperiode zijn van de 44 rivierprikken die benedenstrooms zijn uitgezet, 19 individuen de stuw gepasseerd. Van de in totaal 76 rivierprikken die de stuw hebben gepasseerd (19), dan wel bovenstrooms zijn uitgezet (57), zijn er 28 gedetecteerd in de bovenstroomse sprengenbeken waar geschikt habitat aanwezig is. Hiervan zijn 21 exemplaren aangetroffen in de Horsthoekerbeek. Het totaal aantal passages van gezenderde individuen bij de stuw was 51, waarvan 30 over de stuw en 21 over de prikkentegels. Het aantal passages is hoger dan verwacht doordat de stroming rivierprikken soms meesleurt, terug over de stuw, en omdat prikken op zowel de prikkentegels als op de stuw kunnen zijn gedetecteerd.
