Aanleg van PV-systemen op dijken

Project Zon op dijken.

Aanleg Eurorail en Delmeco Ritthem in 2020.

Aanleg Soltronergy en Afvalzorg Knardijk in 2020.

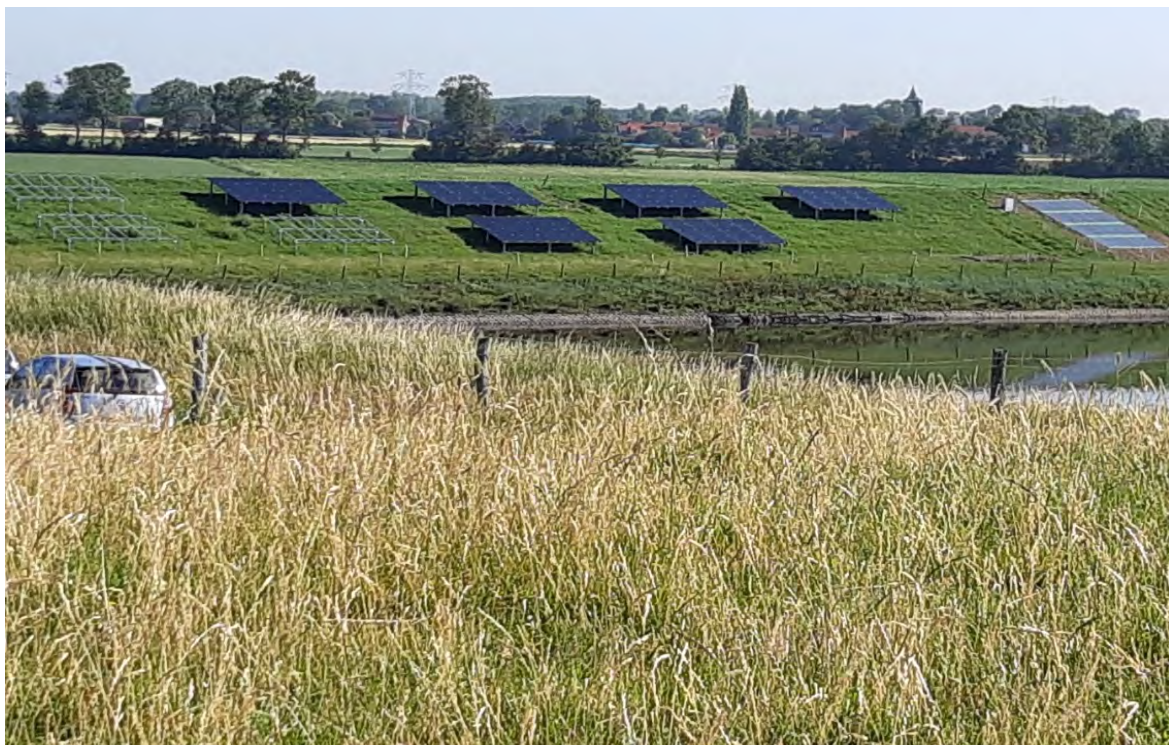
Foto 2: Zuidhelling van de noordwestelijke dijk van de spuikom bij Ritthem met de geplaatste PV-systemen.

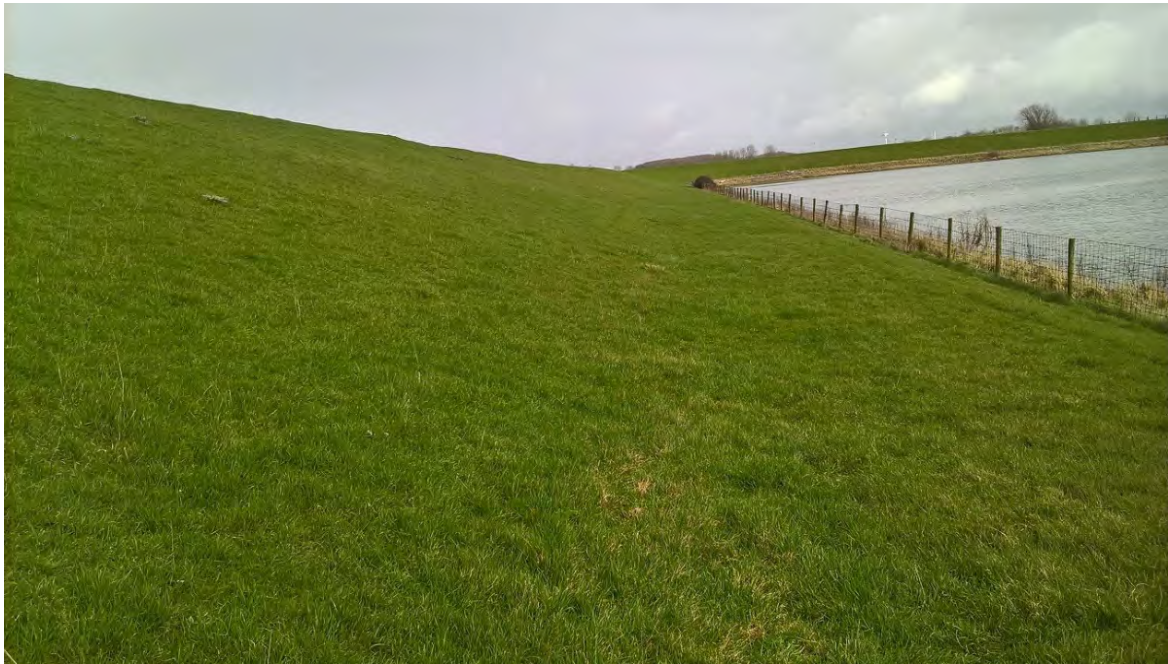
Foto 3: De dijk bij Ritthem op 1 maart 2019 waarop de systemen geplaatst gaan worden.

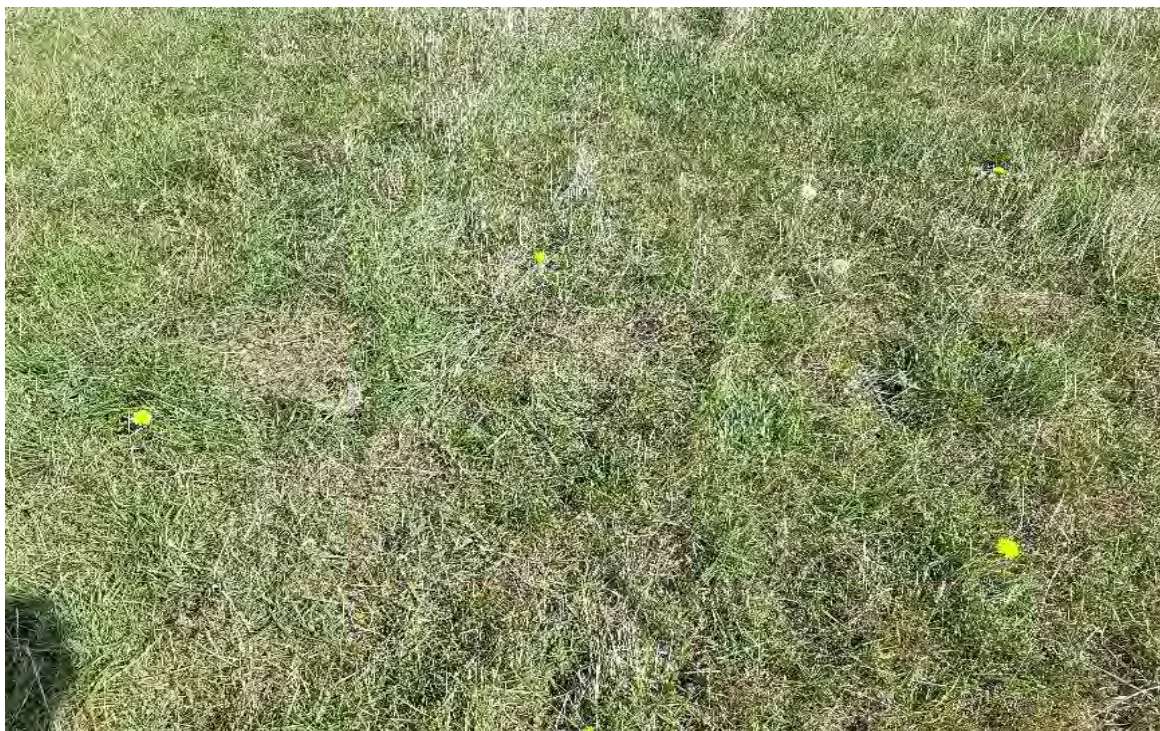
Het percentage grondbedekking van het hele talud was gemiddeld 88%. Range van 75-98%. Waarbij de vegetatie voor 95% (range 90-100%) uit gras bestond en voor 5% (range 0-10%) uit andere planten. Voornamelijk paardenbloemen en herfstleuwentand. Aan onkruiden stond er een enkele distel en daarnaast was er wat muizenschade.

Foto 4: Detail van het dijktafud met een goed gesloten grasmat met een paar kruiden.

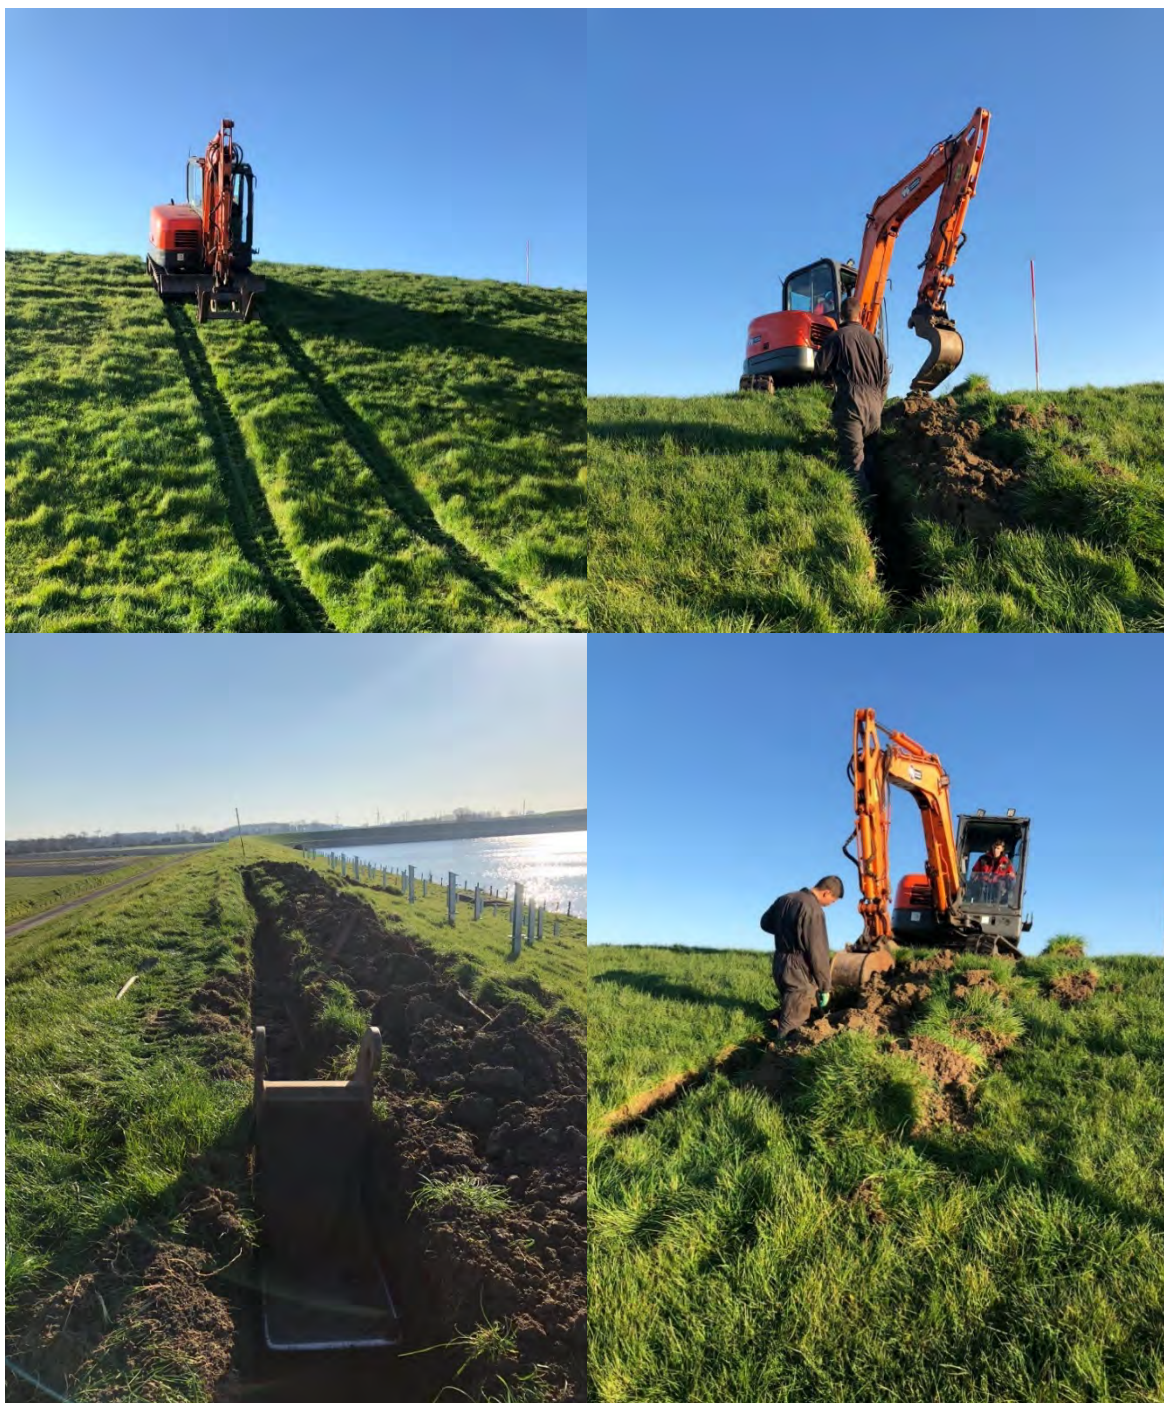
Op 6 april 2020 is begonnen met de aanleg van de kabels. Eind april 2020 een vervolg met de aansluiting van het Delmeco systeem. Wel wat rijschade en bodemverdichting op het talud, maar de graszode blijft door het berijden met de rupskraan in tact.

Foto 5: Graven van de sleuven voor de kabels.

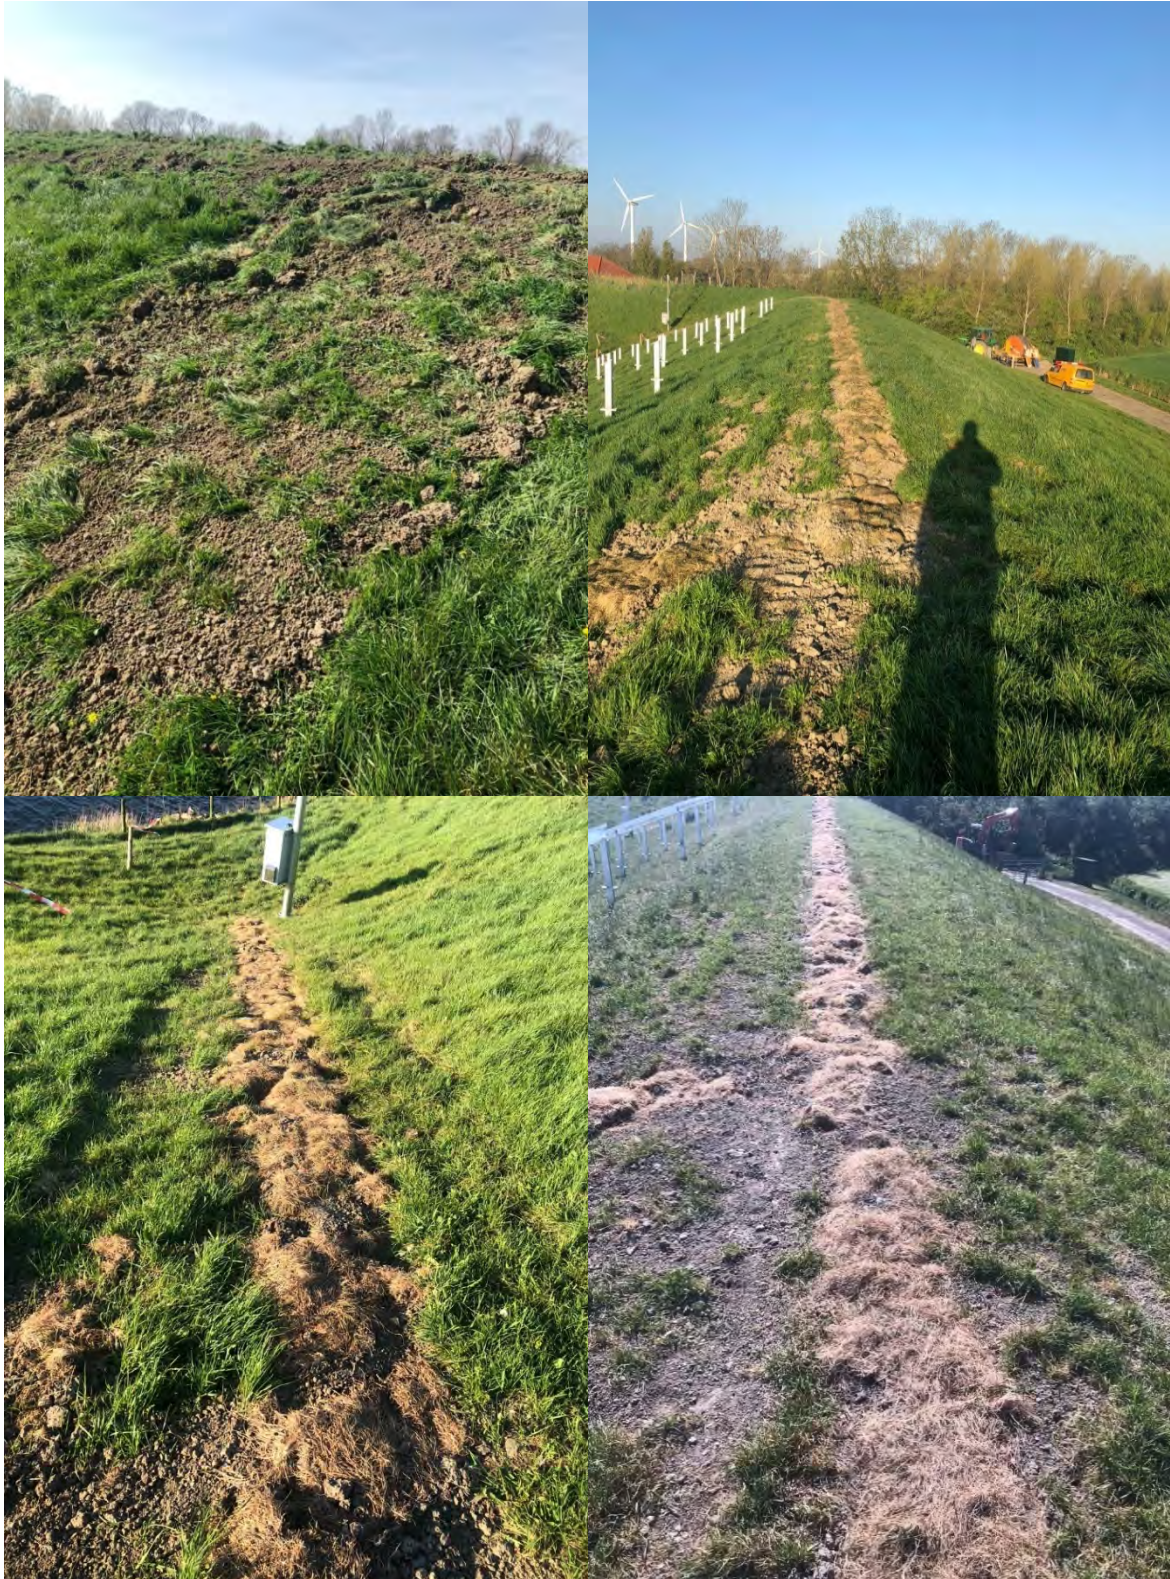
Na het leggen van de kabels is zo goed mogelijk geprobeerd de grond terug in de sleuf te krijgen en de graszode terug te leggen. Aan de foto's hieronder is te zien dat dit niet overal goed is gelukt. Er ligt nog vrij veel grond op de graszode. Bij een dunne laag groeit het gras er doorheen. De graszode op de sleuven ligt niet vlak en is verdroogd.

Foto 6: Linksboven. Dichtgemaakte sleuf op 7 april. Foto rechtsboven is van 16 april. De graszode is verdroogd. Foto linksonder 21 april: herstel in rijsporen. Graszode op de sleuf is verdroogd. Foto rechtsonder van 15 mei. Geen herstel van de graszode op de sleuf.

Bij het uitgraven van sleuven kunnen de afgeplagde graszoden het best aan de ene kant van de sleuf worden gelegd op doek of plastic en de uitgegraven grond op doek of plastic aan de andere kant. Hiermee hou je de grasmat, de uitgestoken graszode en grond gescheiden en wordt voorkomen dat er grond op de graszoden terecht komt. Zeker als bodem en de graszoden al vrij droog zijn en onder zonnige warme omstandigheden wordt gewerkt is het zaak zo snel mogelijk de graszode weer terug te plaatsen om verdroging van de plaggen te voorkomen. Na het leggen van de kabels moet de grond en vervolgens de teruggeplaatste graszode goed worden aangedrukt. De graszode moet goed contact hebben met de ondergrond, zodat wortels in de ondergrond kunnen groeien en vochtuitwisseling kan plaats vinden. Na het terug leggen van de graszode is een aantal malen water geven aan te bevelen. Daarnaast is het aan te bevelen om open plekken na de werkzaamheden in te zaaien. Het voorjaar is niet idealiter niet het juiste moment om gras te zaaien. Dit verhoogd de kans op droogte en onkruid. Dit voorjaar van 2020 was ook wel bijzonder droog, dus zou inzaaien niet geslaagd zijn. Zaaïen en vervolgens beregenen zou kunnen, maar dit vergt extra werk. Normaal gesproken vindt aanleg waarschijnlijk plaats in augustus/september plaats en dat is een betere periode om open plekken in te zaaien. Door een hoge bodemtemperatuur en meestal voldoende vocht kiemt en ontwikkeld het gras goed.

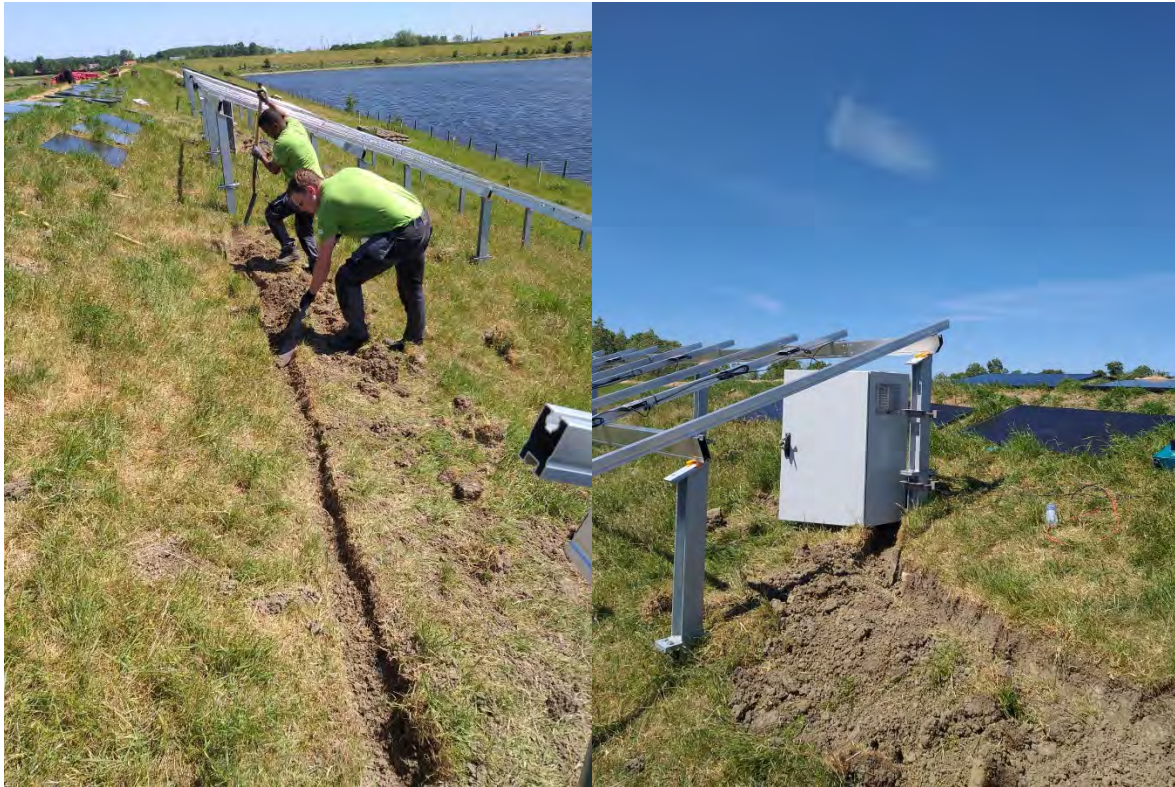
Eind mei zijn de DC-kabels aangelegd. Door de droogte was de grond hard. Het opvullen en terugleggen van de graszode is niet overal goed gelukt. Een regenbui omstreeks 19 juni legde de kabel in de ondiepe sleuf weer bloot.

Foto 7: Links van 28 mei. Aanleg dc kabels. Rechts 19 juni. Matig opgevulde sleuf, waardoor na een flinke regenbui de kabel bloot ligt.

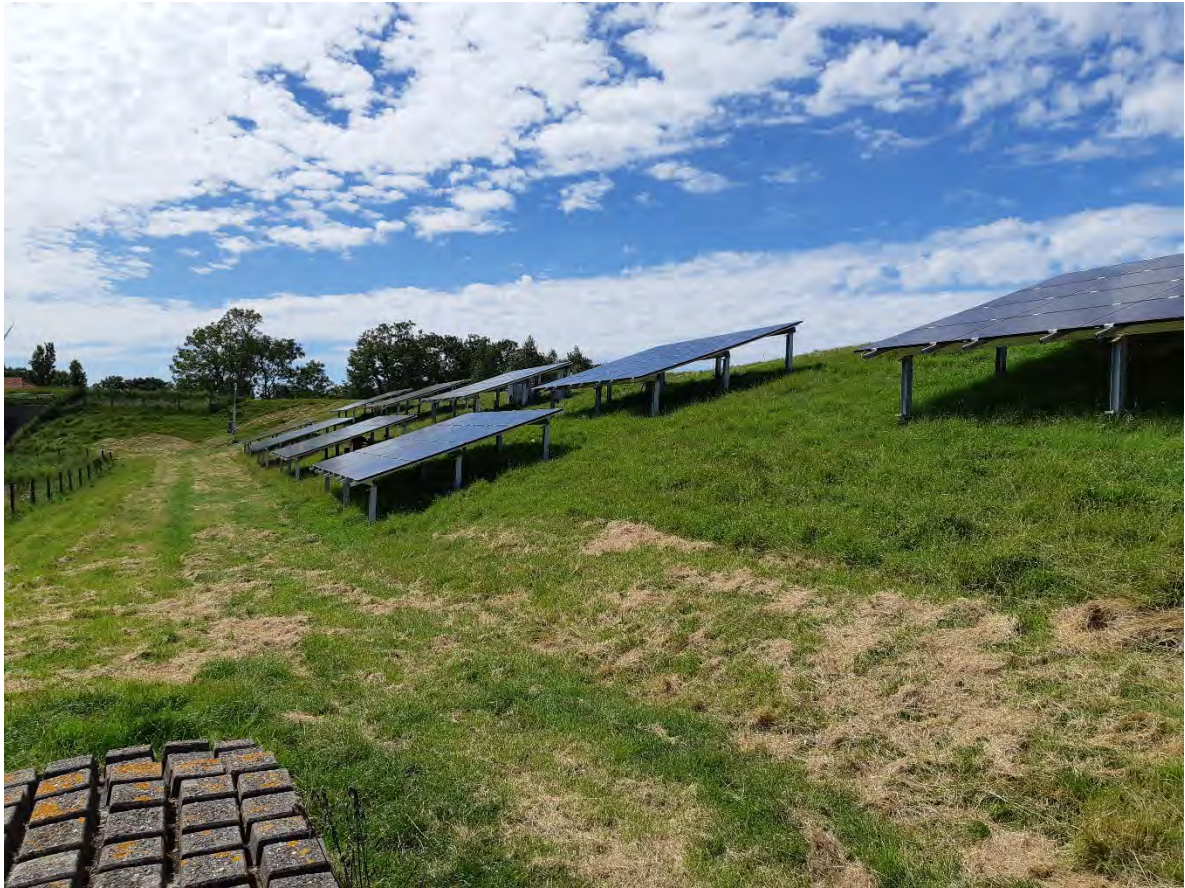
Het systeem van Eurorail bestaat uit in de grond gedrukte funderingspalen, waarop palen voor de onderbouw worden geplaatst. Daarop rails met de zonnepanelen. Elke afzonderlijke 'tafel' met zonnepanelen worden ondersteund door 9 palen. In praktijksituaties zullen dit geen afzonderlijke 'tafels' zijn maar waarschijnlijk een lang lint van zonnepanelen.

Foto 8: Eurorail systeem met funderingspalen in de dijk en opbouw met zonnepanelen op 80 tot 100 cm hoogte boven het talud.

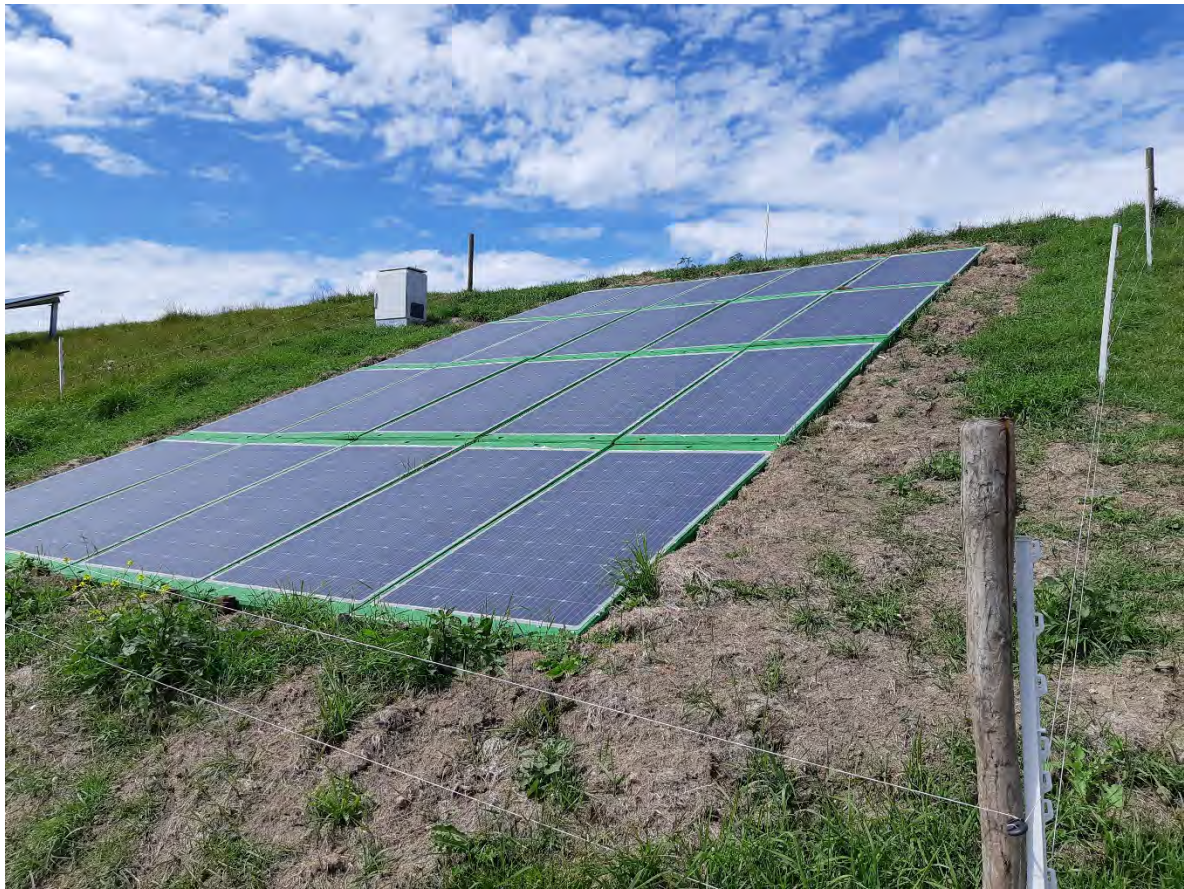
Het systeem van Delmeco bestaat uit betonplaten waarop de zonnepanelen worden gelijmd. De graszode van het talud is afgegraven om een egale ondergrond te krijgen. De randen zijn weer aangevuld met de uitgegraven graszode en grond. Dit systeem is een testopstelling bedoeld als alternatief voor verharding op een dijk. Het systeem is ontworpen voor een grasdijk.

Foto 9: Betonplaten met zonnepanelen van Delmeco.

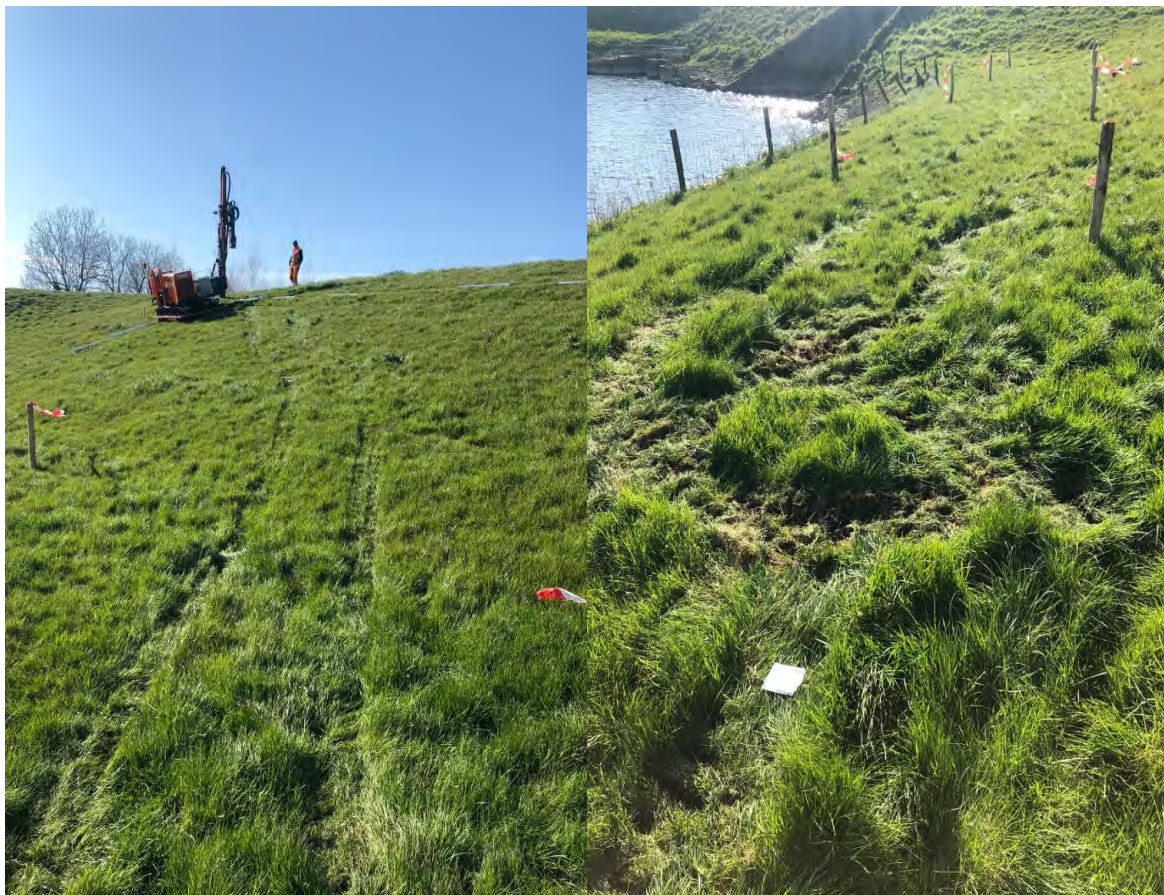
Op 25 en 26 maart zijn de funderingspalen geplaatst en de palen voor de onderbouw daarboven op met 1 bout vast gemaakt. De grond van de dijk was droog en vrij hard, dus de insporing van de gebruikte machines viel mee. Hierdoor ontstond nauwelijks schade aan de grasmat. Wat lichte schade aan de graszode door het draaien van het rupskraantje. Het was hierna afwachten of het gras weer goed overeind komt.

Foto 10: De afdrukken van de rupsbanden zijn zichtbaar.

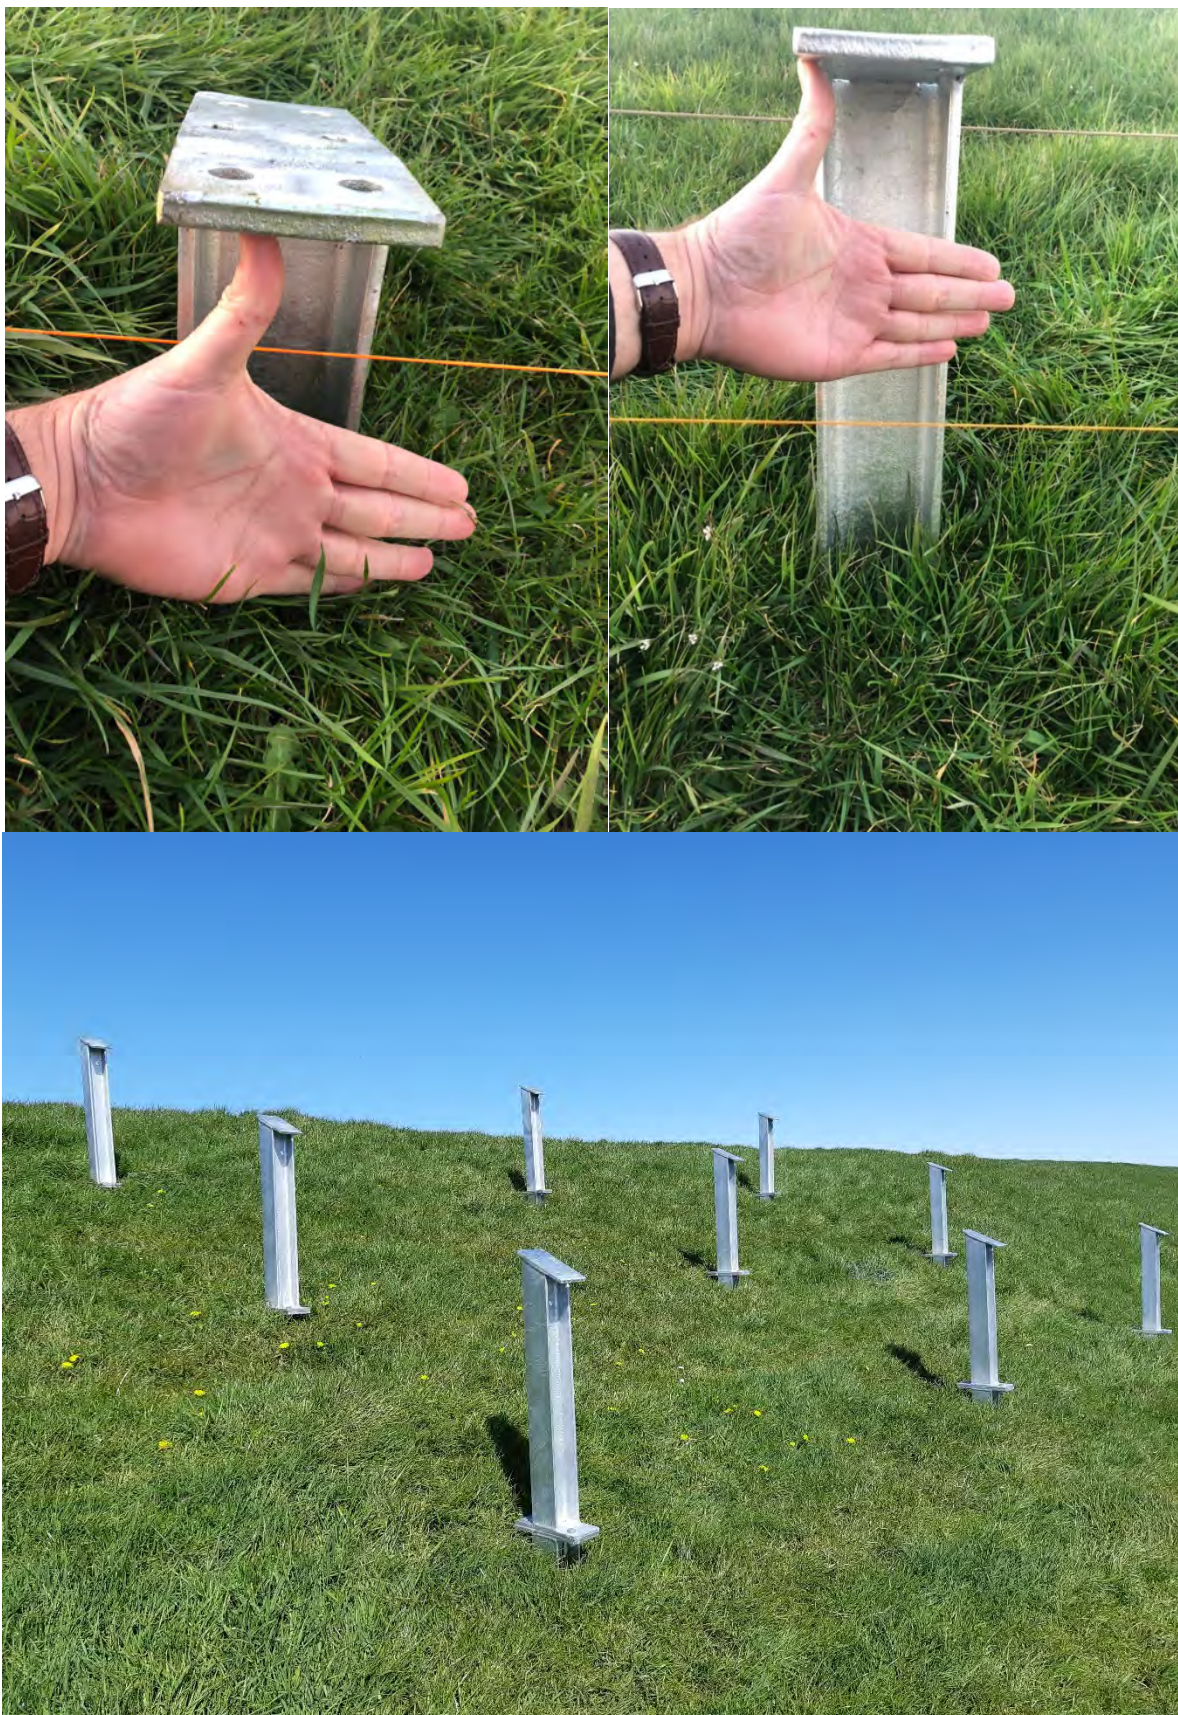
Opvallend is dat de funderingspaal niet overal even hoog boven het maaiveld staat. Het talud leek op het oog een regelmatige en gelijke hellingshoek te hebben. De bouwers willen de tafels met de zonnepanelen vlak hebben, maar het dijktaalud is dus niet overal gelijk. De funderingspalen verschillen daarom in hoogte op het dijktaalud. De meeste funderingspalen steken circa 15 cm boven het maaiveld uit. Een aantal 15 tot 20 cm hoger.

Foto 11: De funderingspalen staan op verschillende hoogte boven maaiveld

Waarschijnlijk is het beter om de funderingspalen altijd minimaal 10-15 cm boven het maaiveld uit te laten steken. Als alle tafels op 1 lijn moeten staan zal dan eerst het hoogste punt moeten worden bepaald. Hierdoor bestaat de kans dat dan sommige funderingspalen 50 cm boven het taalud staan en dus ook minder diep in de dijk staan. Een andere optie is accepteren dat niet alle tafels strak op dezelfde hoogte op het dijktaalud staan.

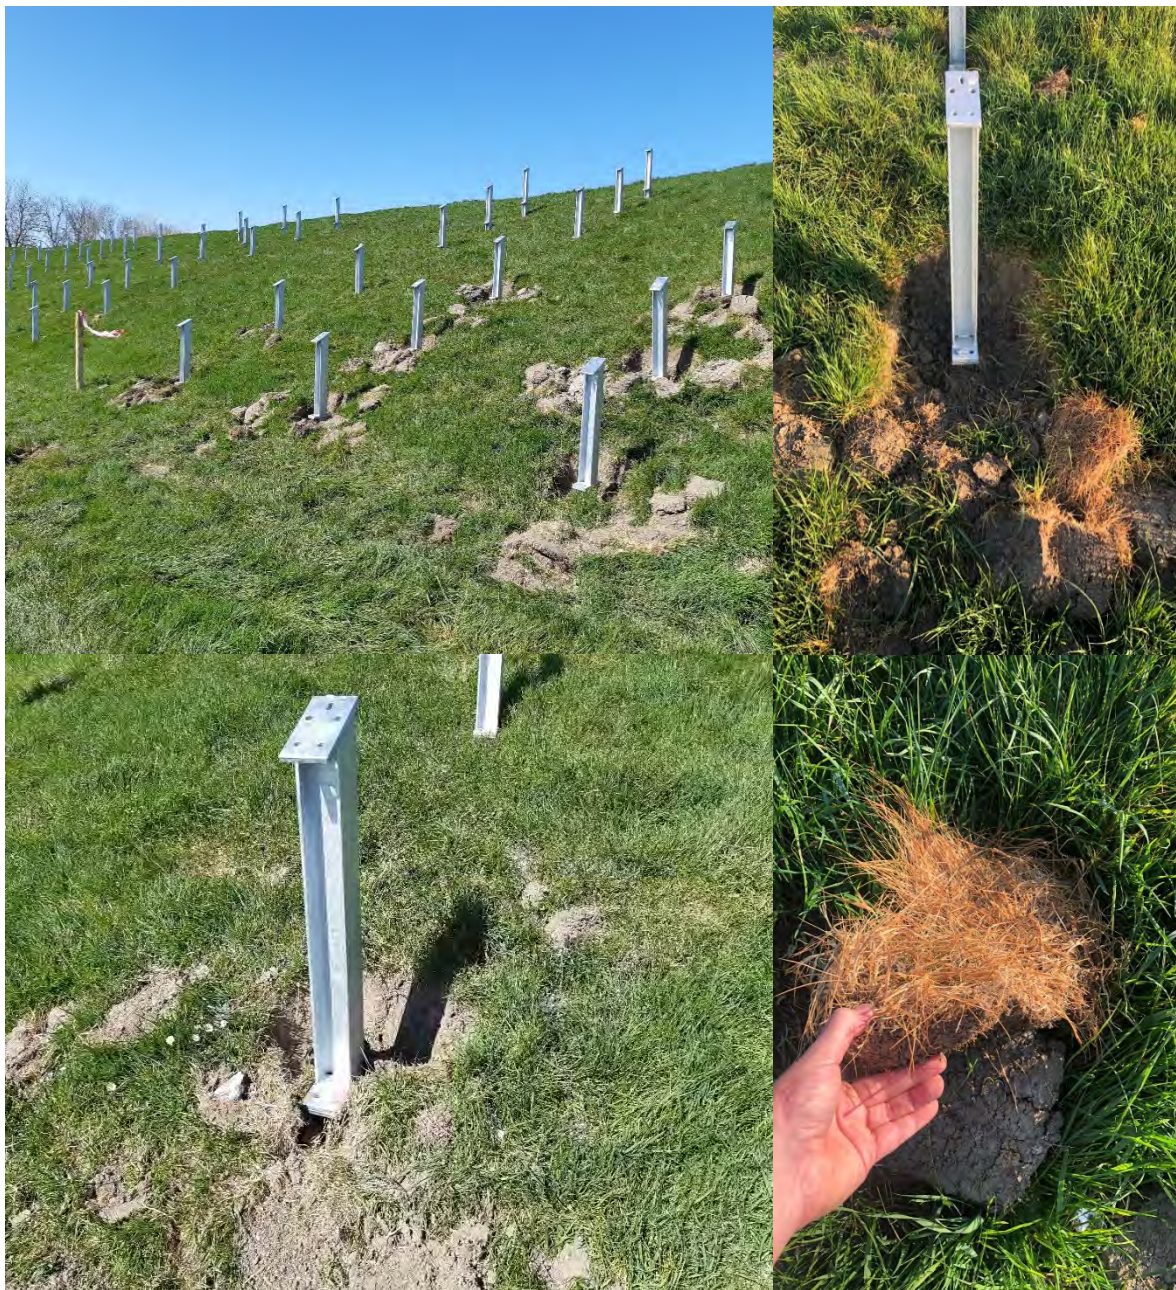
Er is geen schade aan de grasmat bij plaatsing van de funderingspalen. Door het hoogteverschil in het dijktaalud ontstond wel een ander knelpunt. Bij één van de 9 tafels is de bovenkant van de funderingspalen in de grond geplaatst om deze in lijn met de overige tafels te houden. De graszode is weggestoken en ernaast gelegd. De opbouwpalen zijn met 1 bout vast gemaakt. Om het mogelijk te maken de andere bouten te bevestigen en de paal te stellen is het gat open gelaten. De verdere opbouw met de rails heeft 21 en 22 april plaats gevonden. Vanaf 26 maart heeft het gat open gelegen en de uitgestoken graszode ernaast. De grond in zowel het gat als de ernaast liggende graszode is ingedroogd en het gras is grotendeels afgestorven.

Foto 12: Links van 3 april. Een week na de plaatsing van de palen van 26 maart. Foto's rechts de graszode op 16 april.

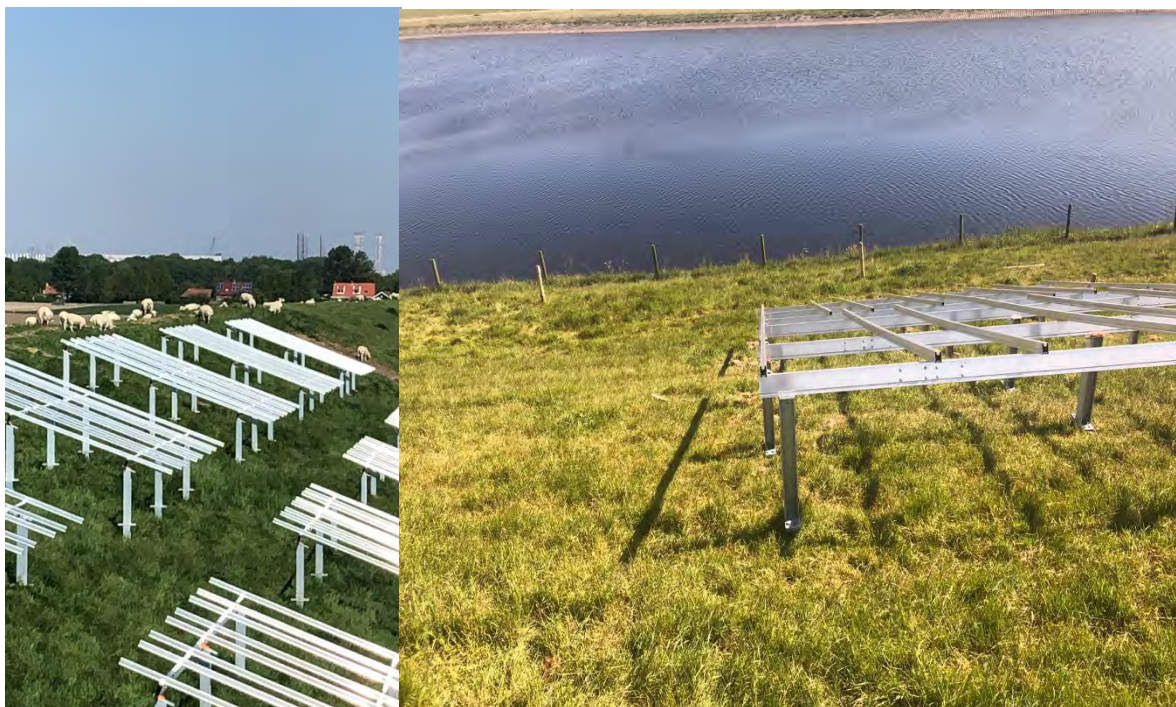
In de periode na plaatsing van de funderingen hebben de schapen er half mei een week op de dijk gelopen. Volgens de schapenhouder hebben de schapen het gras onder de zonnepanelen redelijk kort opgevreten, zie onderstaande foto. Na plaatsing van de zonnepanelen in juni 2020 werd het gebruikelijke beheer van weiden en maaien voortgezet. Afhankelijk van de grasgroei lopen de schapen 1 tot 2 weken per jaar op het dijkvlak, waarna ze 4-6 weken weg blijven. Daarnaast wordt er 1 tot 2 keer per jaar gemaaid.

Foto 13: Links 6 mei 2020. Schapen grazen in het dijkvak met de opbouw van de zonnepanelen. Foto rechts 15 mei 2020. Gras is redelijk kort afgegrasd.

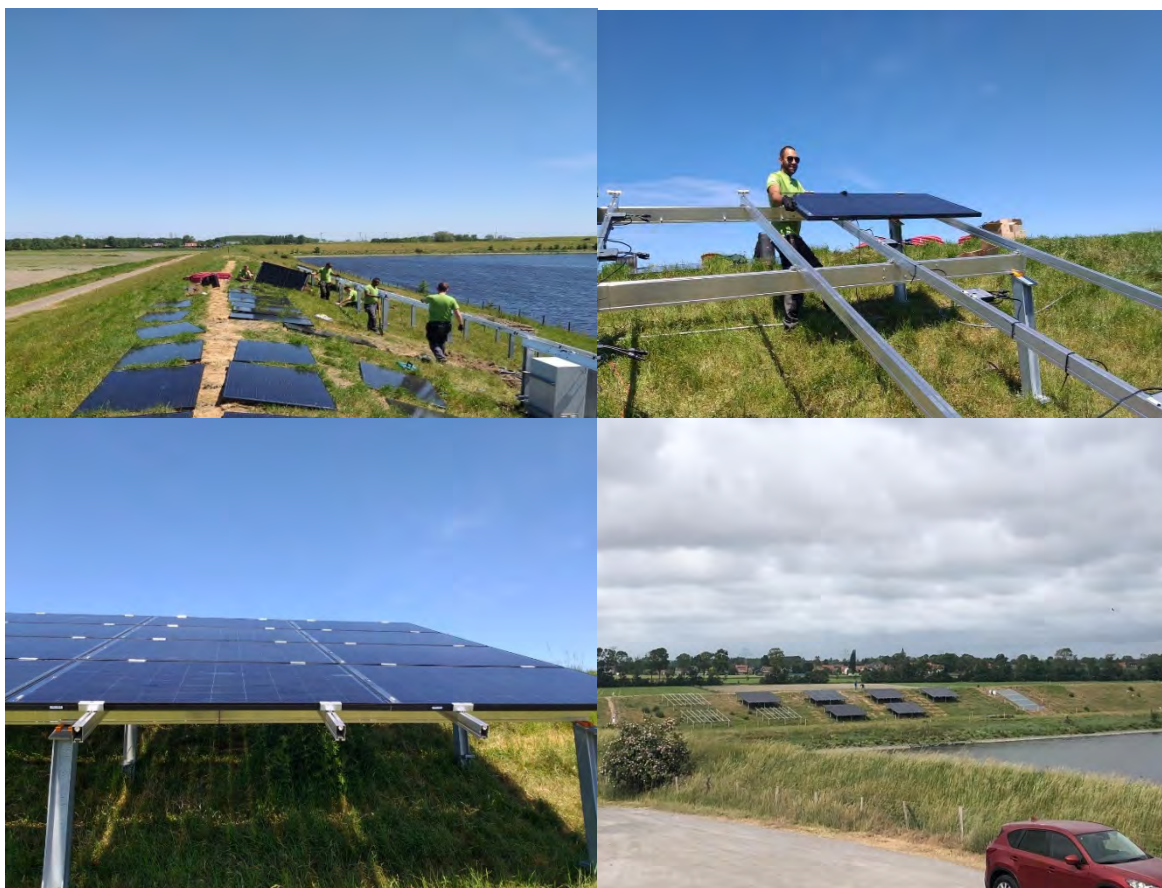
Eind mei en begin juni 2020 zijn op 6 van de 9 tafels de zonnepanelen geplaatst. Dit leverde geen problemen op voor de grasmatt. Op de onderstaande foto rechtsonder is wel te zien dat bij zonnig weer er verbrandingsschade kan optreden als de zonnepanelen een tijdje op het gras liggen.

Foto 14: Plaatsing van de zonnepanelen op 28 mei 2020.

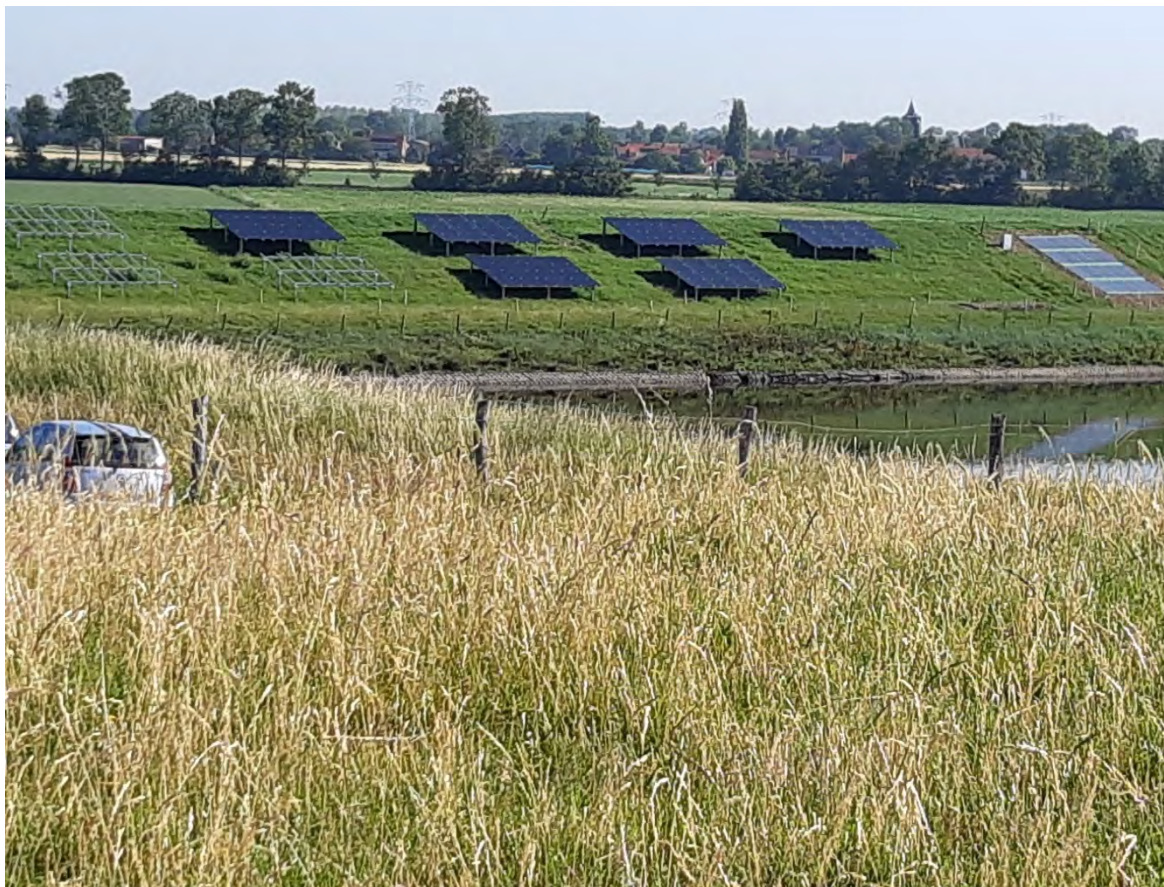
Op onderstaande overzichtsfoto van eind juni 2020 zijn de geplaatste systemen te zien. De missende drie (links) zijn in juli geplaatst. Dit betreft de tafels met zonnepanelen met opdruk. Rechts op de foto ligt het systeem van Delmeco.

Foto 15: Overzichtsfoto van 23 juni 2020. Vanaf de zeedijk (zuidkant spuikom).

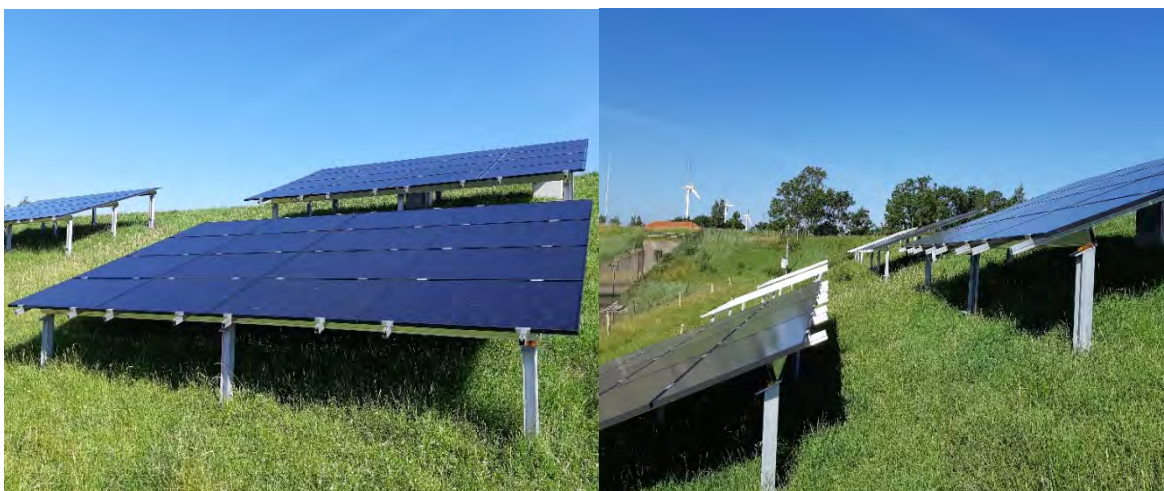
Ongeveer een maand na plaatsen van de zonnepanelen groeide het gras prima. Op het oog zijn er geen verschillen in grondbedekking en vegetatiehoogte te zien naast en onder de panelen.

Foto 16: Het gras lijkt prima te groeien onder de zonnepanelen (seizoen 2020).

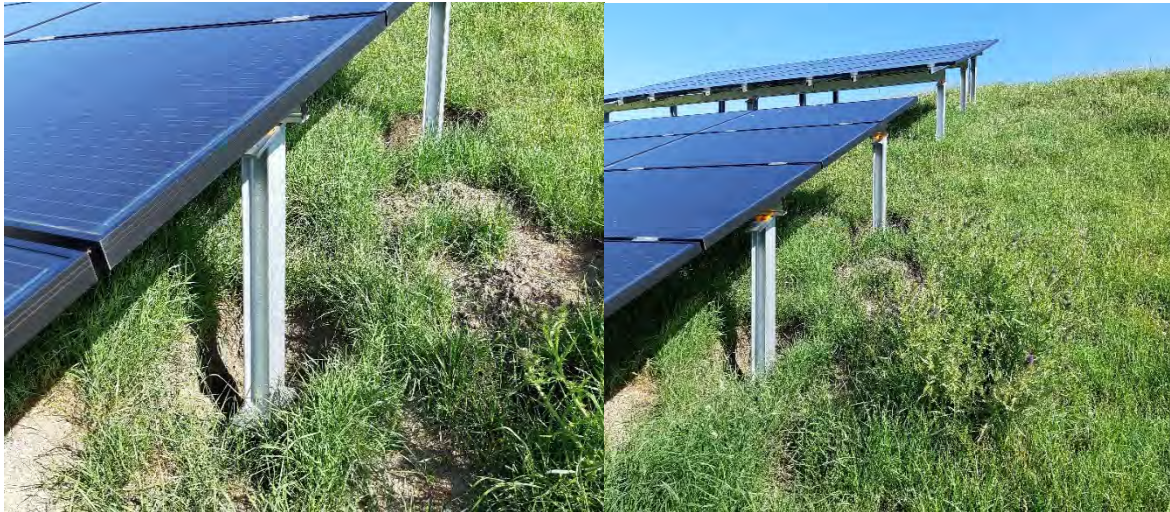
De gaten bij tafel 9 zijn niet gedicht gemaakt. De grond en graszode ligt ernaast (foto 17). Er staan een aantal grote distelplanten op het talud (foto 17).

Foto 17: Gaten bij de palen van tafel 9 en distelplanten op het dijktaalud.

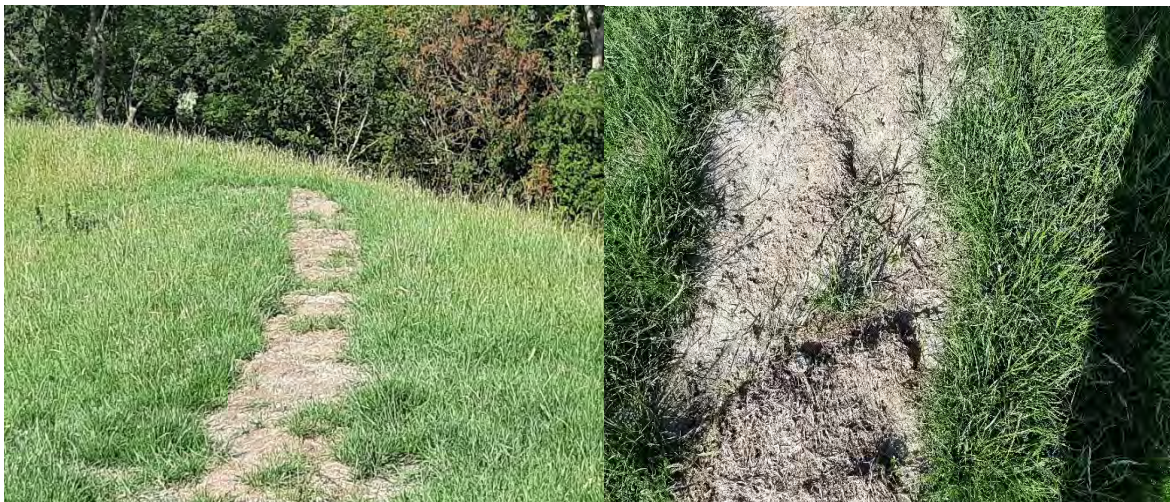
De terug gelegde graszoden op de kruin van de dijk en andere kabelsleuven op het talud liggen niet altijd vlak en het gras erop is verdroogd. Er is sprake van enig herstel (foto 18).

Foto 18: Kabelsleuf op de kruin van de dijk juni 2020.

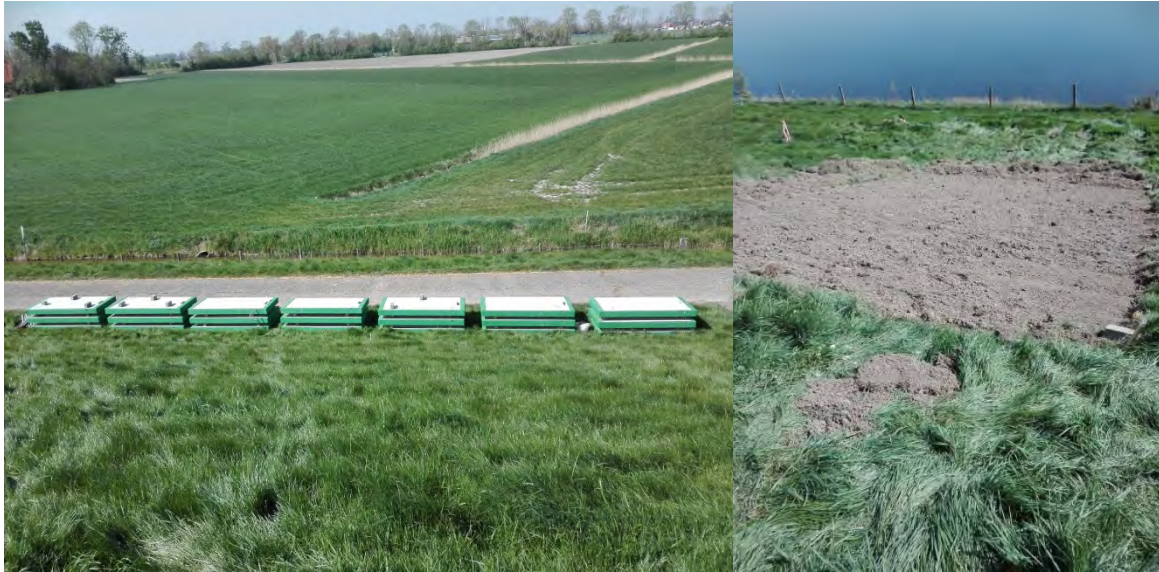
Op 23 april 2020 is het talud uitgegraven. De betonplaten zijn een paar dagen eerder geleverd. Het was de bedoeling de platen direct na het uitgraven te plaatsen. Er waren stelcomplaten op het talud gelegd om het gras te beschermen. Echter de kraan met betonelementen slipte steeds weg.

Foto 19: Geleverde betonplaten (links) en uitgegraven talud (rechts) op 23 april (2020).

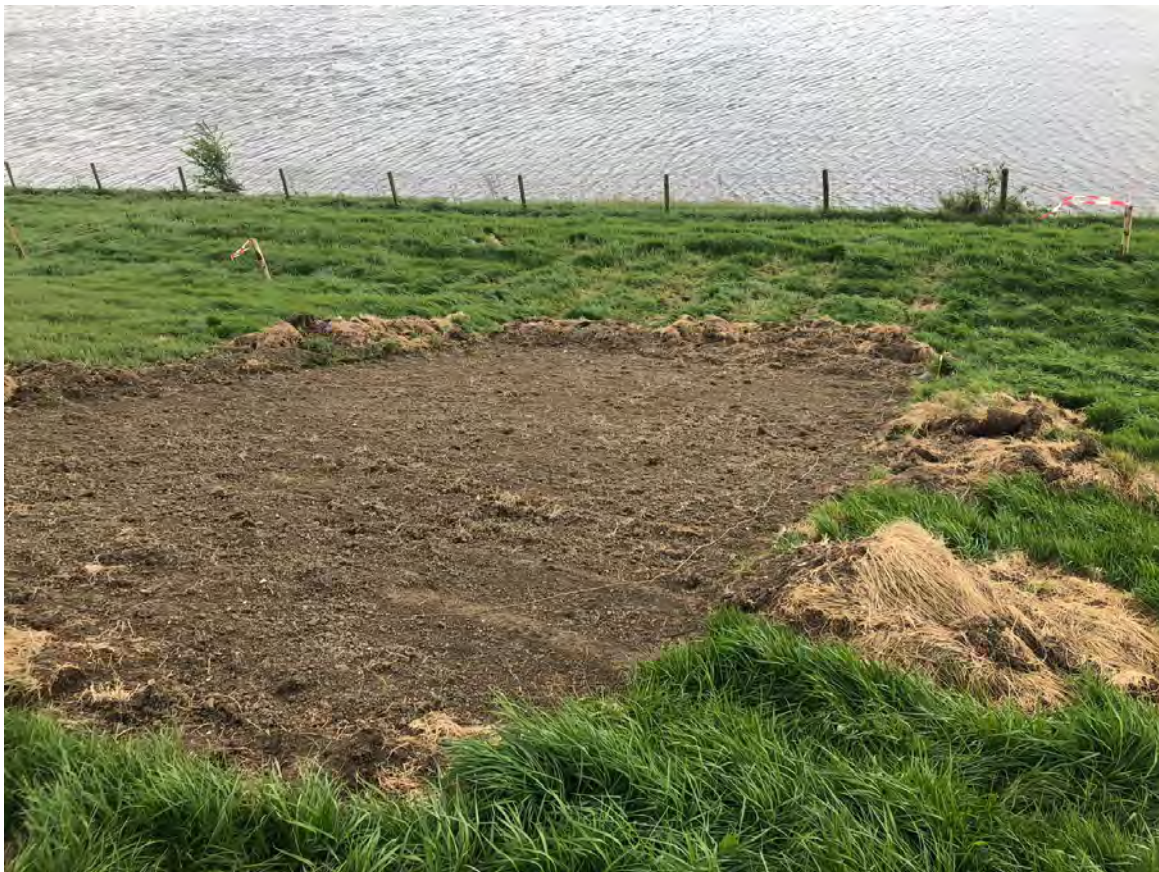
Foto 20: Het uitgegraven deel in afwachting van plaatsing op 6 mei 2020. De naastliggende graszode is verdroogd.
