Aanleg van PV-systemen op dijken

Project Zon op dijken.

Aanleg Eurorail en Delmeco Ritthem in 2020.

Aanleg Soltronergy en Afvalzorg Knardijk in 2020.

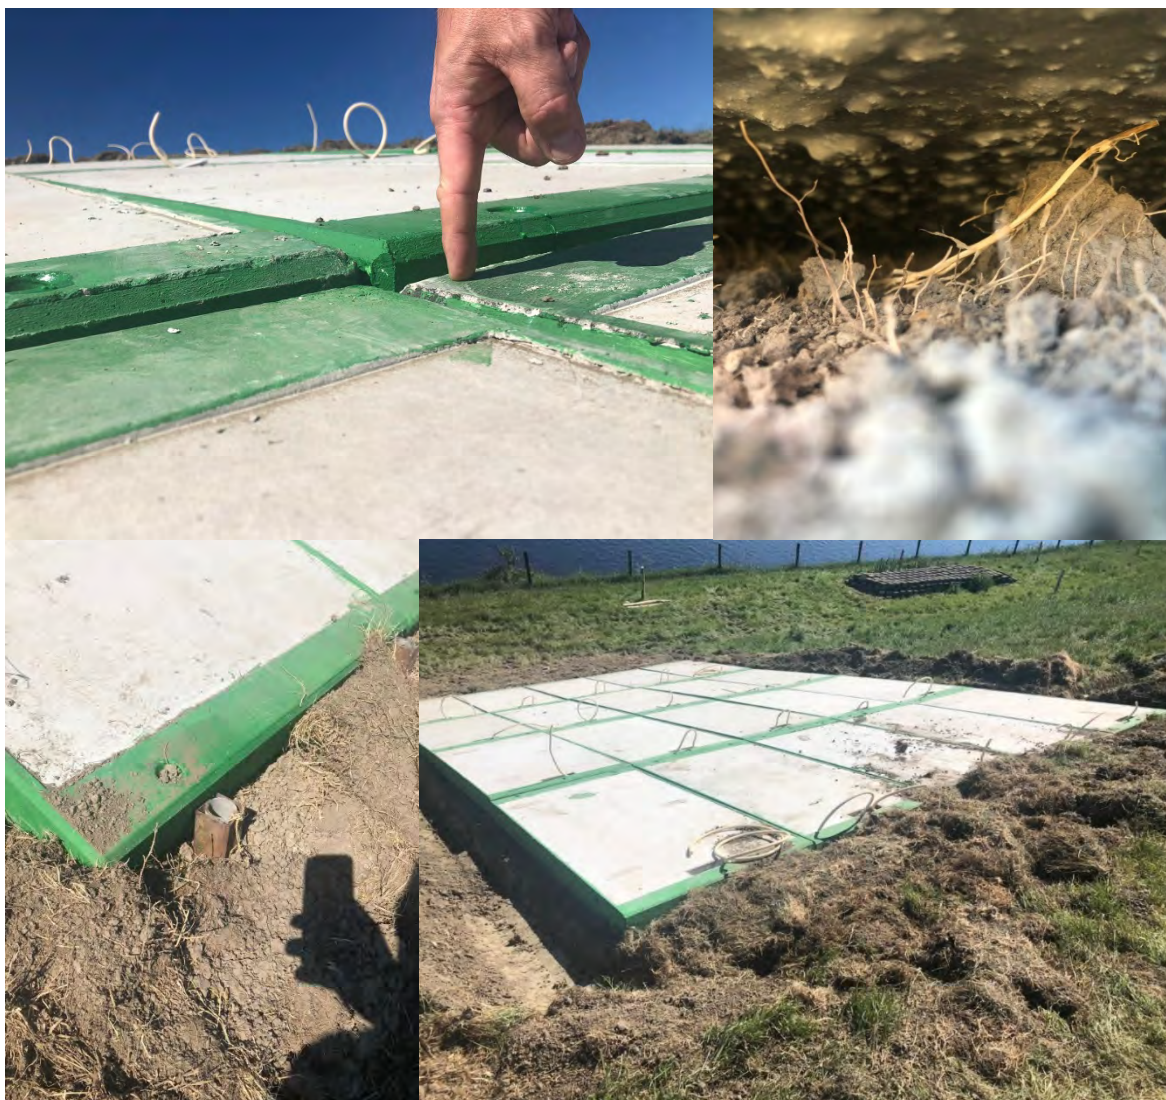
Het is niet gelukt de betonplaten mooi vlak te leggen op de grond. De platen in deze opstelling zijn niet gekoppeld. De niet vlakke ondergrond betekent dan wel dat zich onder de platen holtes bevinden. De betonplaten zijn onderaan opgesloten met palen in de grond. De randen zijn zo goed mogelijk opgevuld met grond en graszoden. Op de foto's is te zien dat dit niet overal goed is gelukt. De grond

was droog en de graszoden vrijwel dood, wat het goed aanvullen lastig maakt. Potentieel lijkt dit een groot risico op erosie, waarbij uitspoeling onder de platen slecht te monitoren is.

Foto 21: 15 mei 2020. De platen liggen niet geheel vlak (links boven) met ruimte onder sommige platen van de rand gezien (rechts boven). Onderaan zijn de platen opgesloten met palen (links onder). Er is begonnen met opvullen van de randen met grond en graszoden (rechts onder).

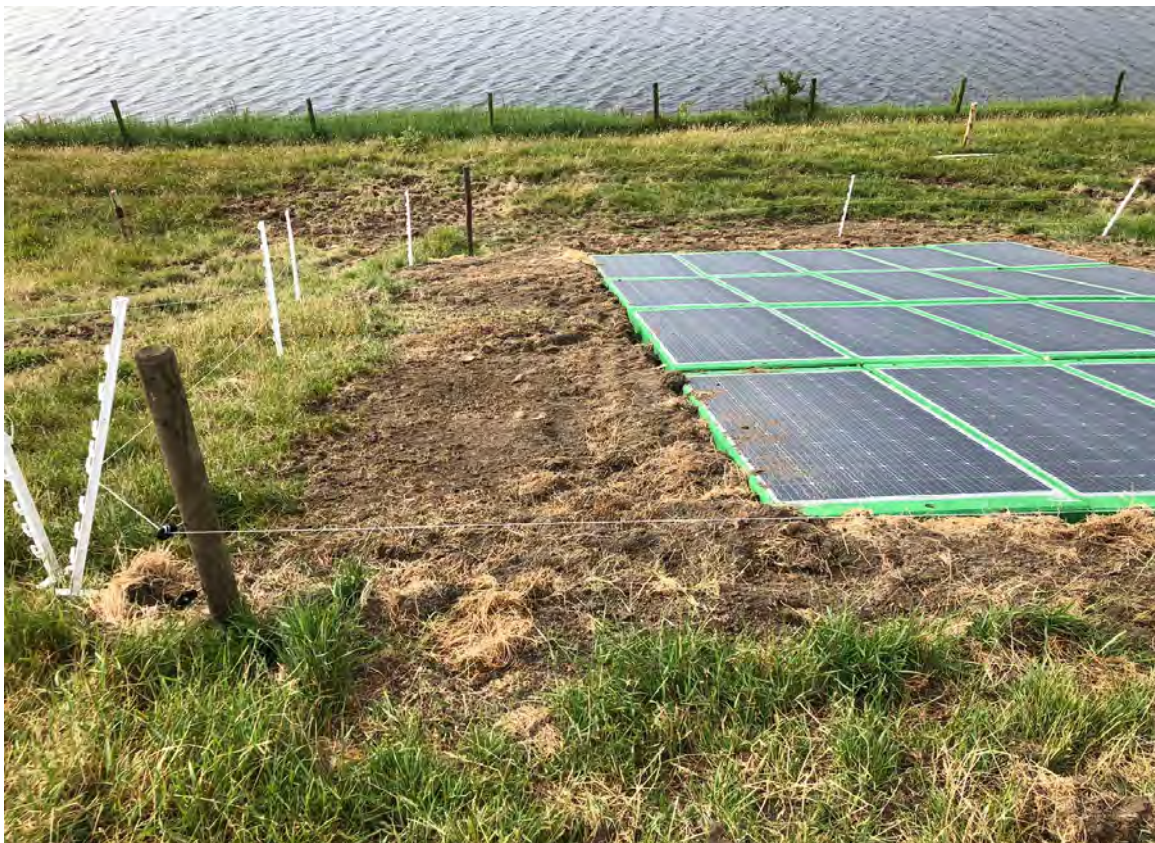
Foto 22: 4 juni 2020. De zonnepanelen liggen op de betonblokken. De randen zijn redelijk goed opgevuld.

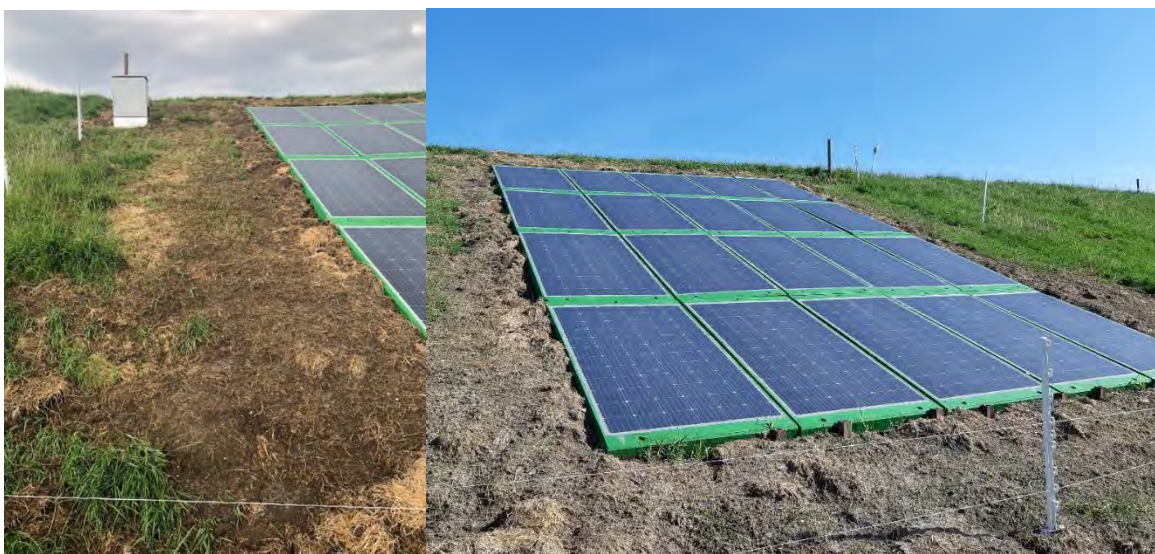
Foto 23: Ondanks de matige opvulling valt na flinke regenval de uitspoeling mee op deze hard/zacht overgang. Links op 19 juni 2020. Rechts op 26 juni 2020.

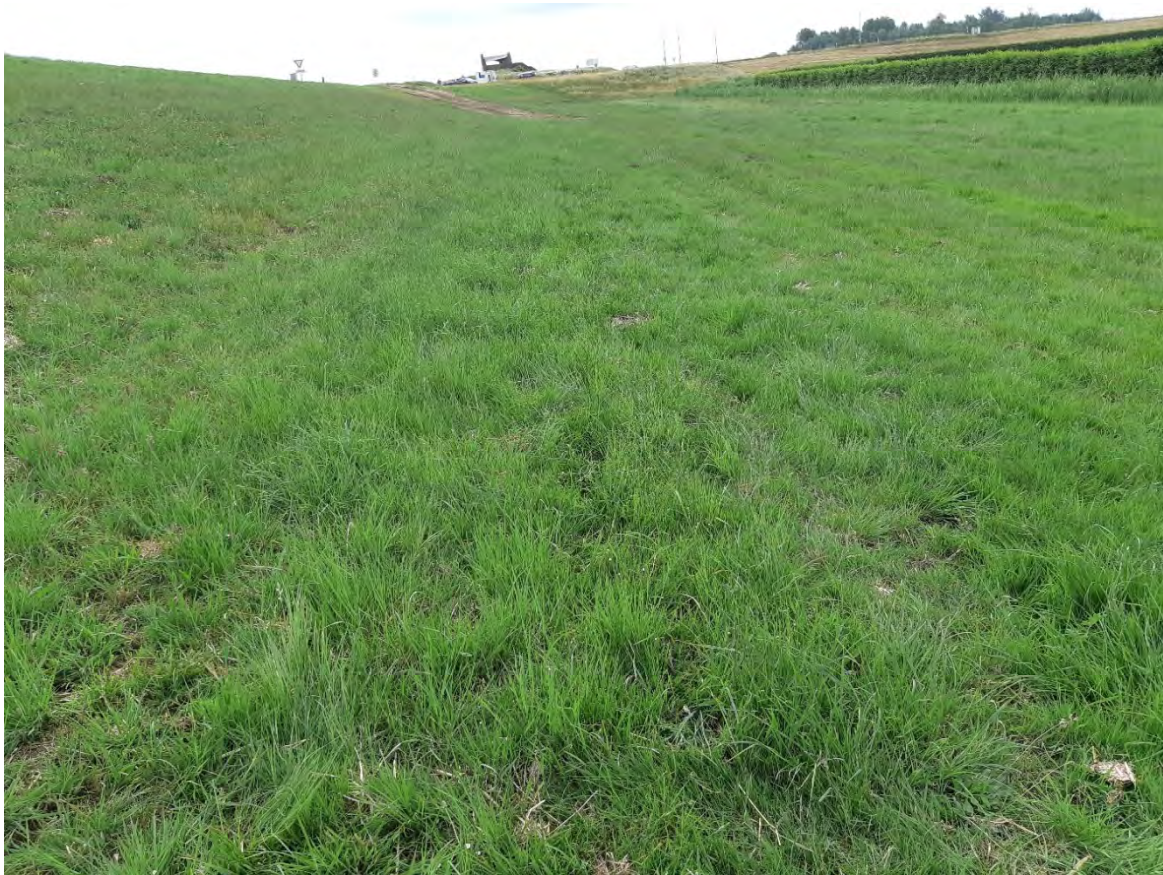
Hieronder staan een paar foto's van de Knardijk een maand voor plaatsing. De dijk is een keer gemaaid waarna vaste mest is uitgereden. De graszode is niet heel dicht, maar voldoende gesloten.

Foto 25: Knardijk op 9 juni 2020. Vlak voor aanleg

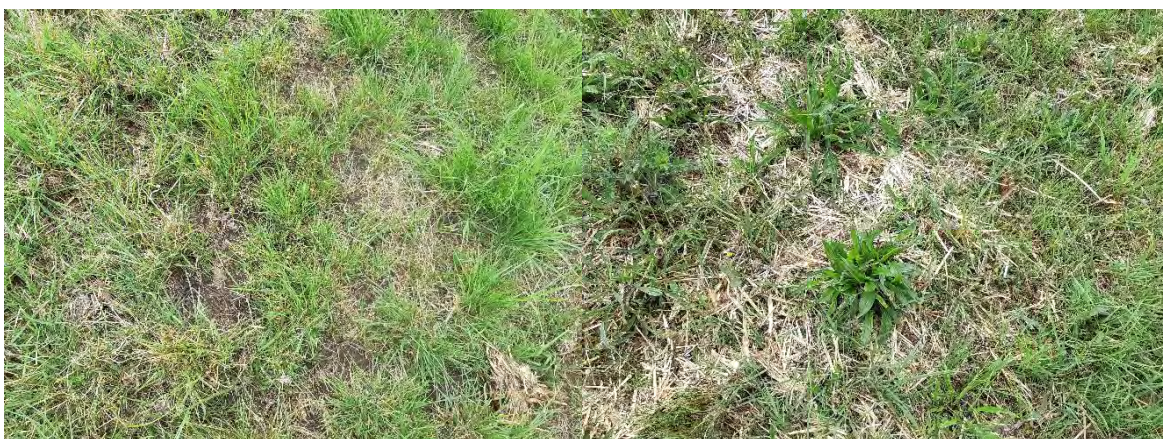
Foto 26: Detail van wat open graszode met voornamelijk gras en kruiden als smalle weegbree

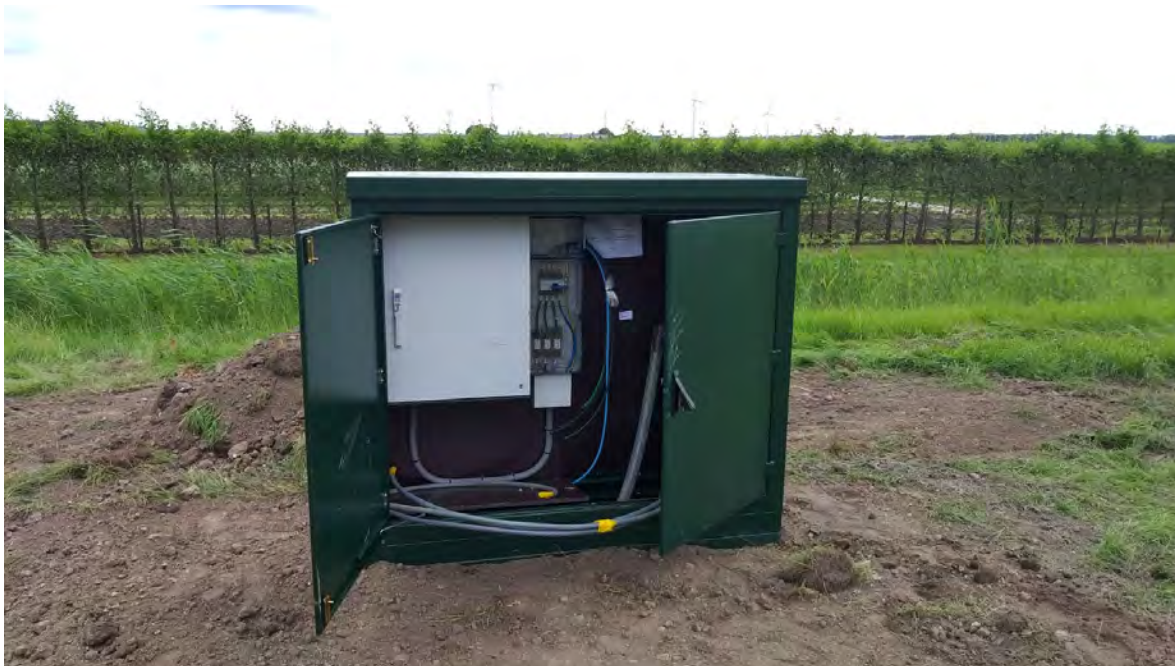
Begin juli 2020 is op het vlakke deel onderaan de dijk de meterkast geplaatst en zijn de kabels aangelegd. Het berijden van de grasmatt leverde geen beschadiging op. Rondom de kast is flink gegraven. Het graafwerk heeft de grasmatt flink beschadigd en er ligt grond op de grasmatt. De ruimte rondom de kast en de kabelsleuven zijn goed opgevuld en uitgevlakt. Omdat dit allemaal in het vlakke gedeelte onderaan de dijk plaats vindt is dat geen groot probleem.

Foto 27: Na plaatsing van de meterkast.

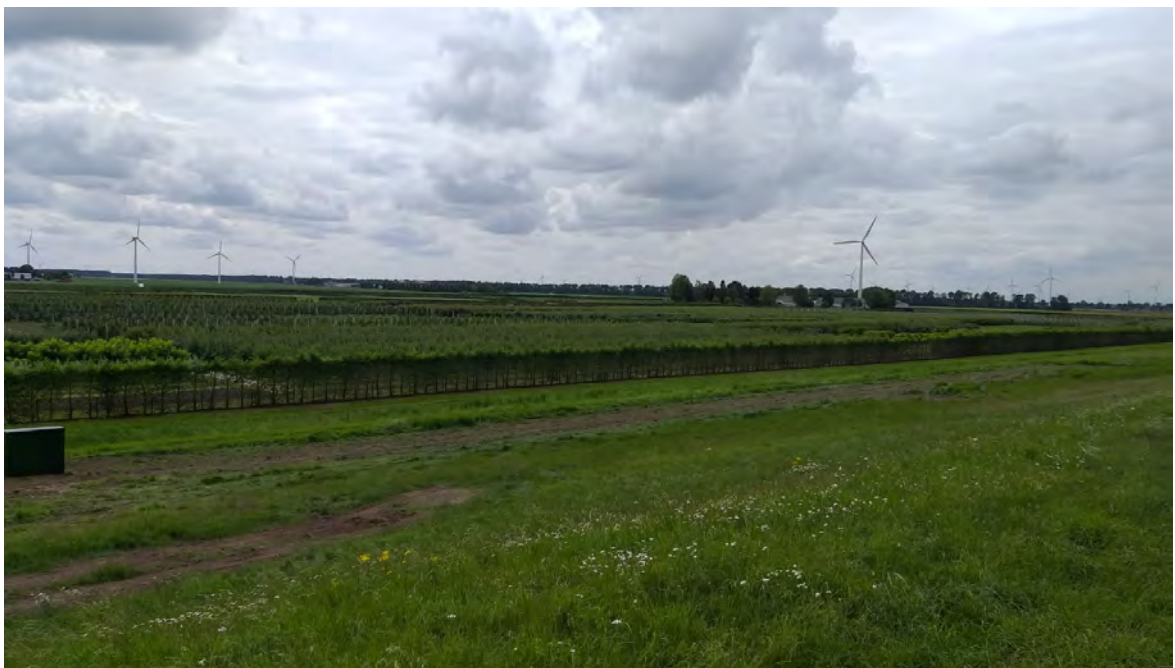
Foto 28: Overzicht onderaan de dijk na de aanleg van de meterkast en de een deel van de kabels.

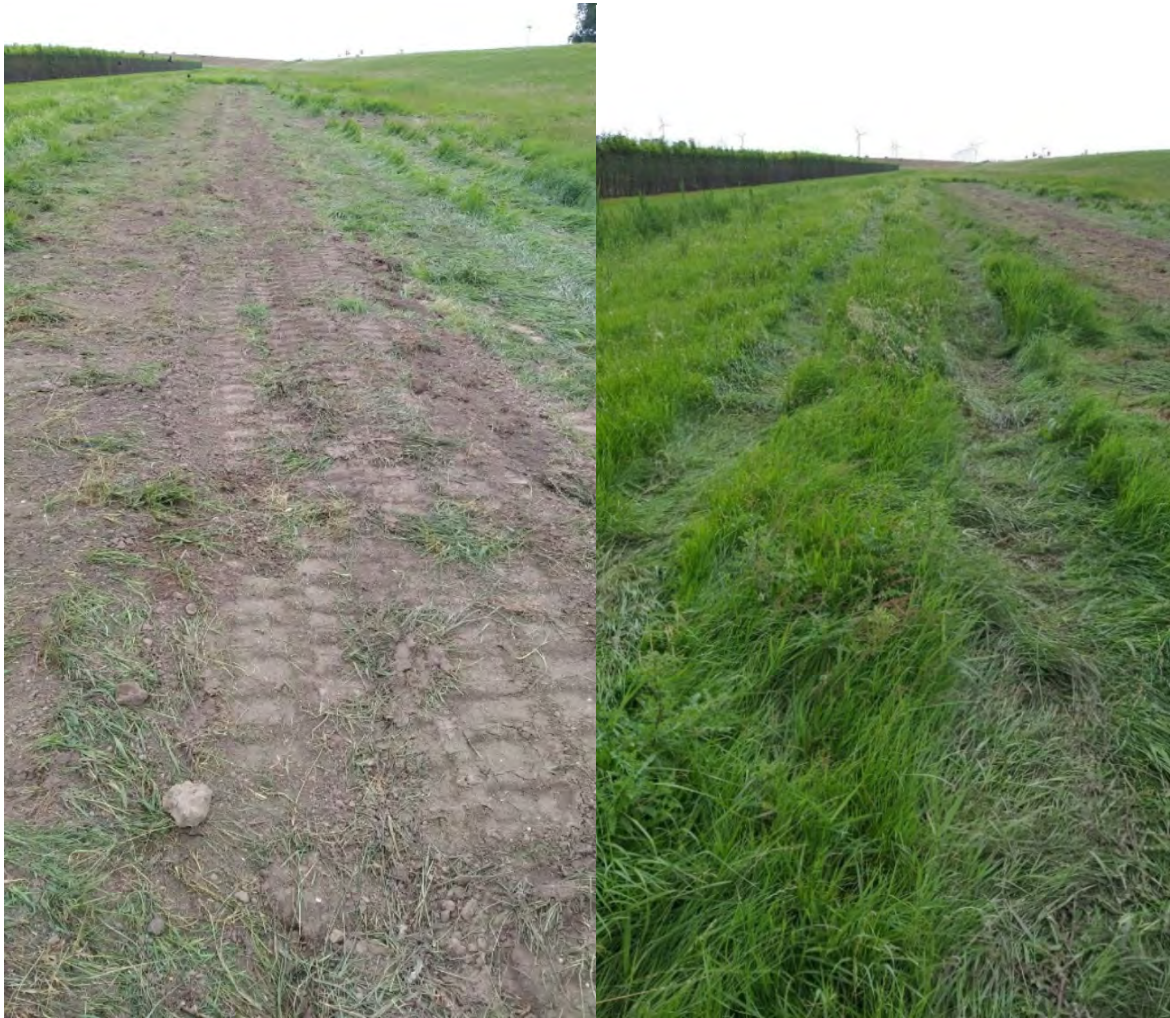
Foto 29: Na dichtmaken kabelsleuf en rijsporen.

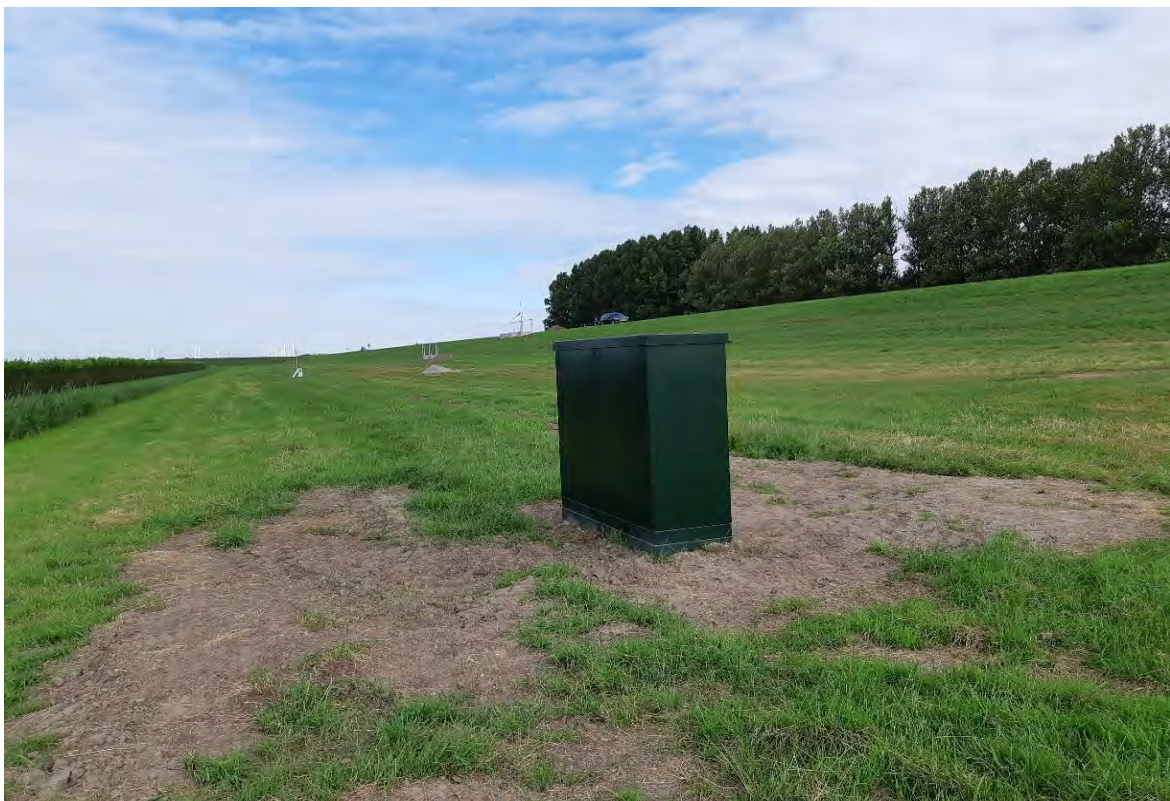
Foto 30: Eind juli 2022. Rondom de meterkast is het vlak afgewerkt.

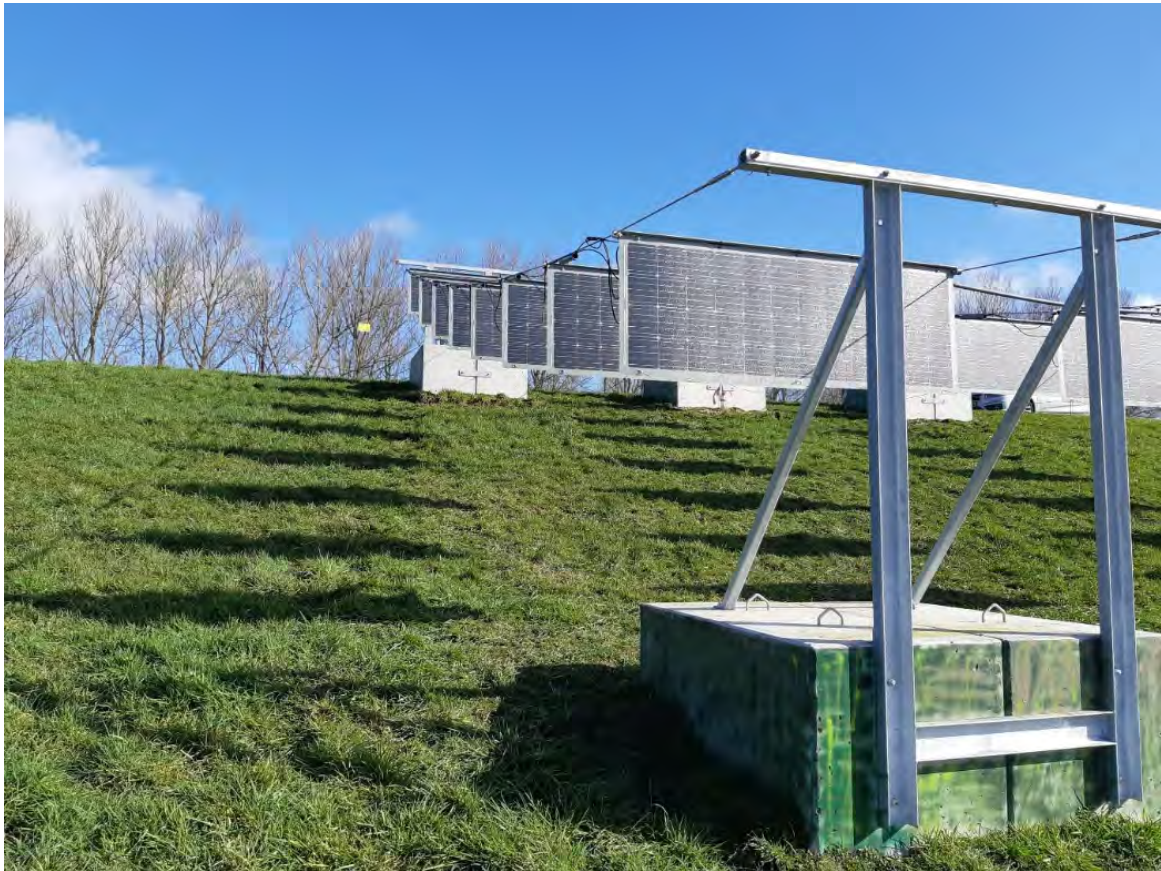
Het systeem van Soltronergy bestaat uit betonblokken boven en onderaan het dijktafval. Daartussen zijn kabels bevestigd, waaraan de zonnepanelen verticaal hangen.

Foto 31: Systeem Soltronergy met betonblokken en panelen hangend aan kabels.

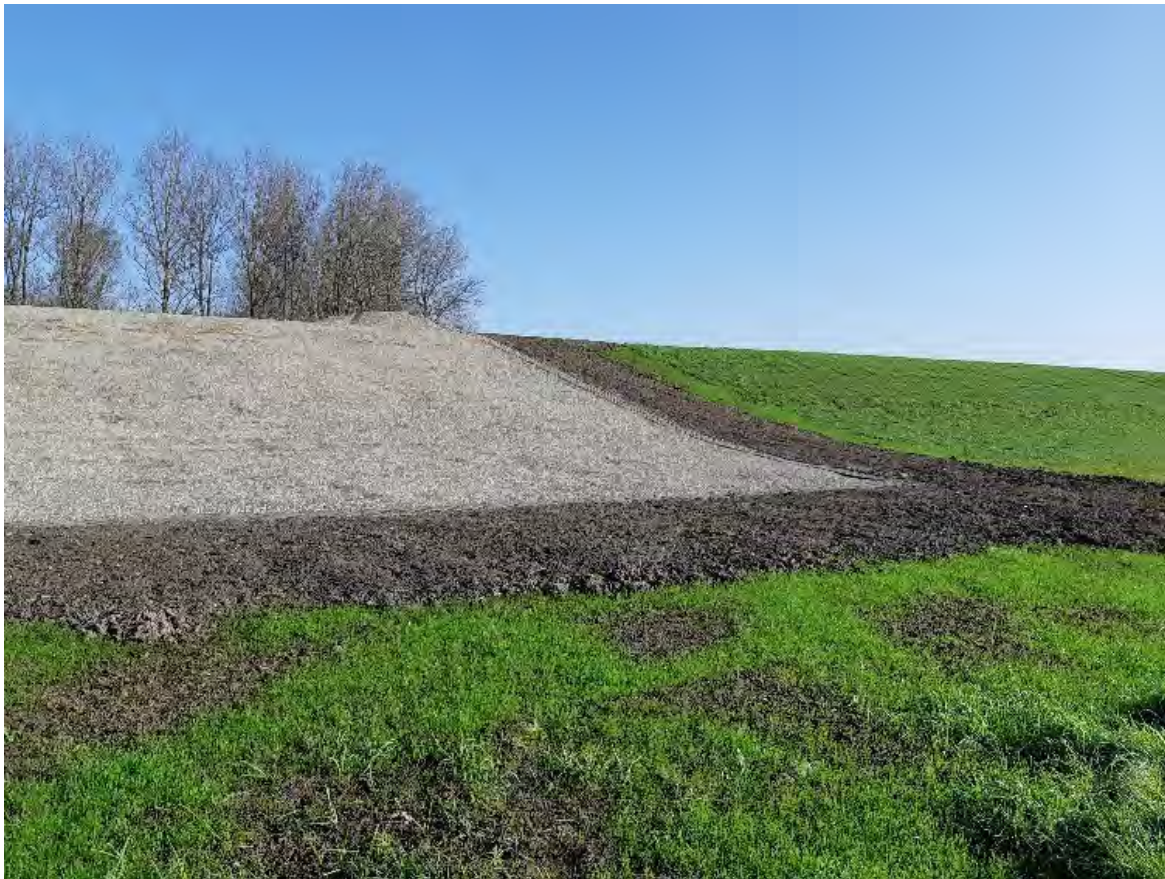
Het systeem van Afvalzorg bestond uit het vervangen van de grasmat door een fundering van secundaire bouwstoffen. Daarop worden de zonnepanelen bevestigd. Het is hiermee een vervanging voor dijkverharding. Het Afvalzorgsysteem is niet bedoeld als vervanging voor de grasmat op een grasdijk.

Foto 32: Systeem Afvalzorg waarop later zonnepanelen kunnen worden bevestigd.

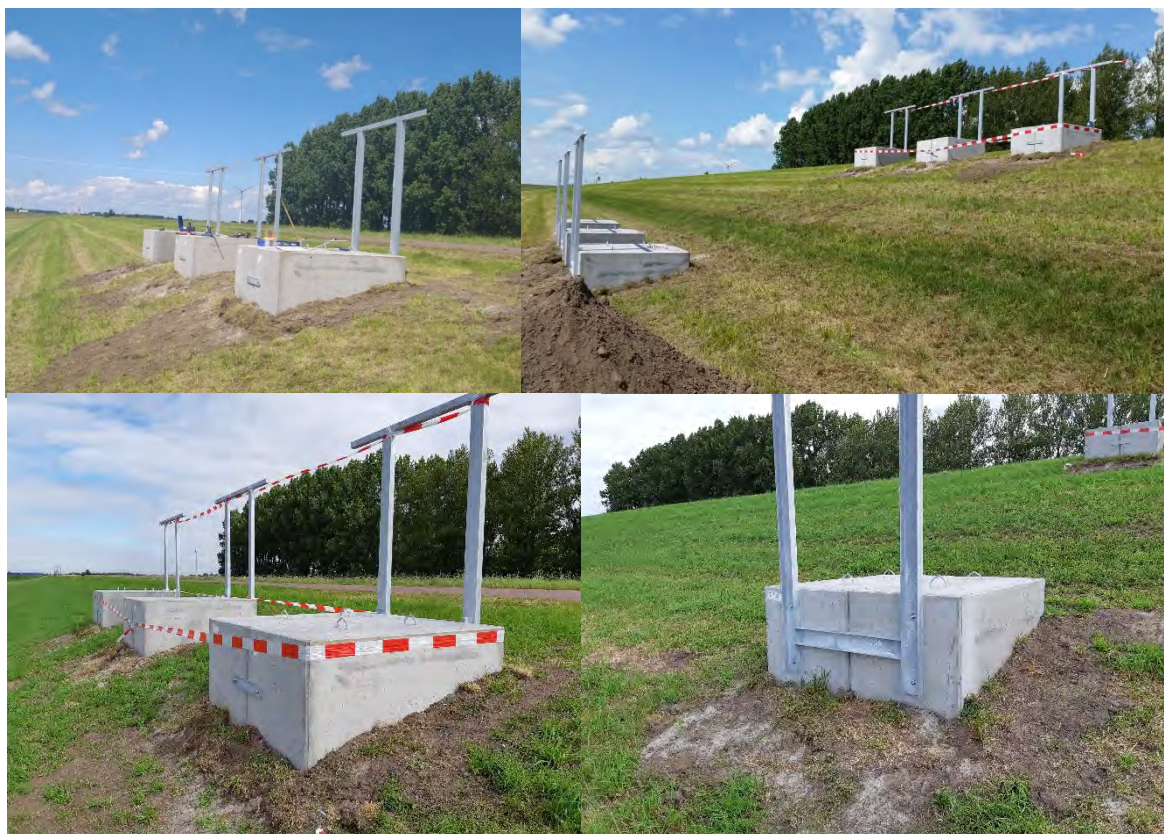
Op de foto's hieronder zijn de geplaatste betonblokken onder en bovenaan de dijk te zien. Rondom de betonblokken zijn graszoden teruggelegd. Het is niet altijd goed gelukt de graszoden naast de blokken vlak of met het talud mee te leggen. Het talud zelf is niet bereden en ziet er prima uit. Behalve dan wat grond op het gras onderaan de blokken.

Foto 33: De betonblokken boven en onderaan de dijk zijn geplaatst (Soltrenergy systeem).

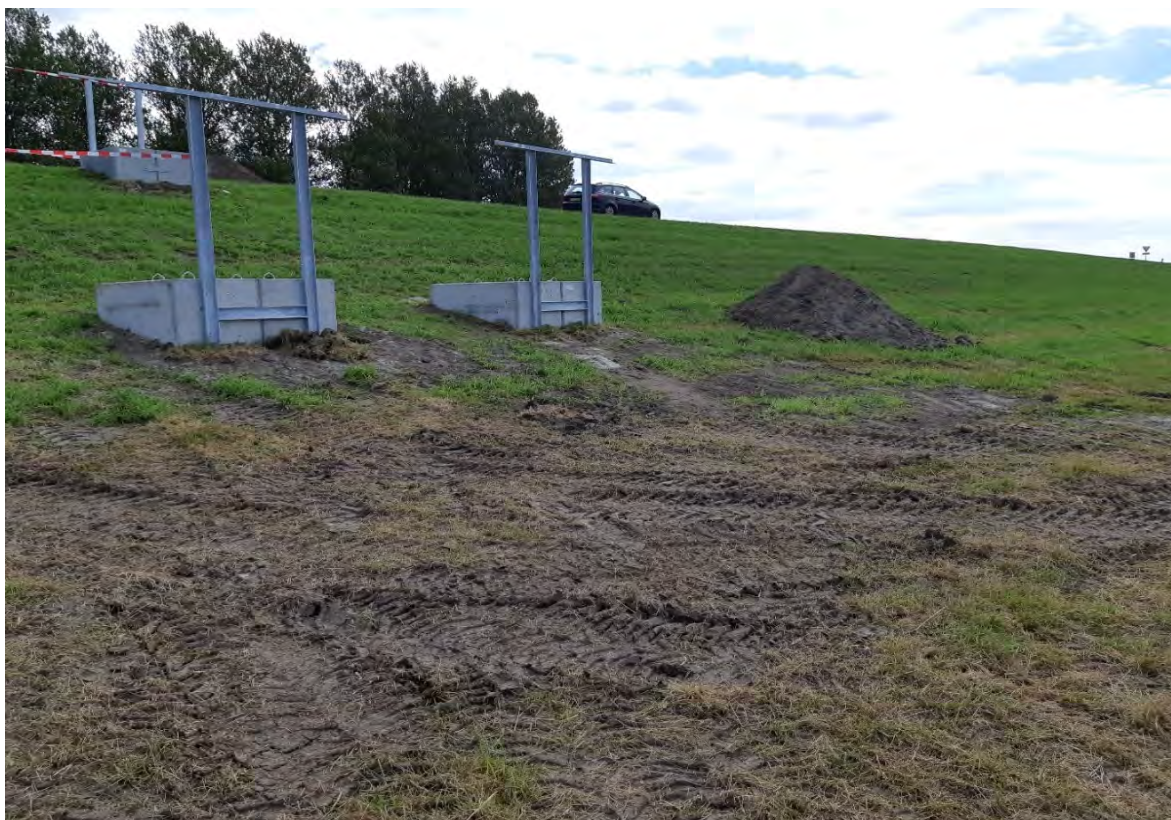
Onderaan de dijk is de grasmat flink beschadigd bij het plaatsen van de betonblokken en de aanleg van bekabeling. Ondanks de droge zomer was de grond daar erg vochtig. De bodem is door het berijden verder verdicht. Gedurende de winter en in het volgende voorjaar bleef dit een nat deel van de dijk.

Foto 34: Veel rijshade onderaan het talud, mede door de natte ondergrond.

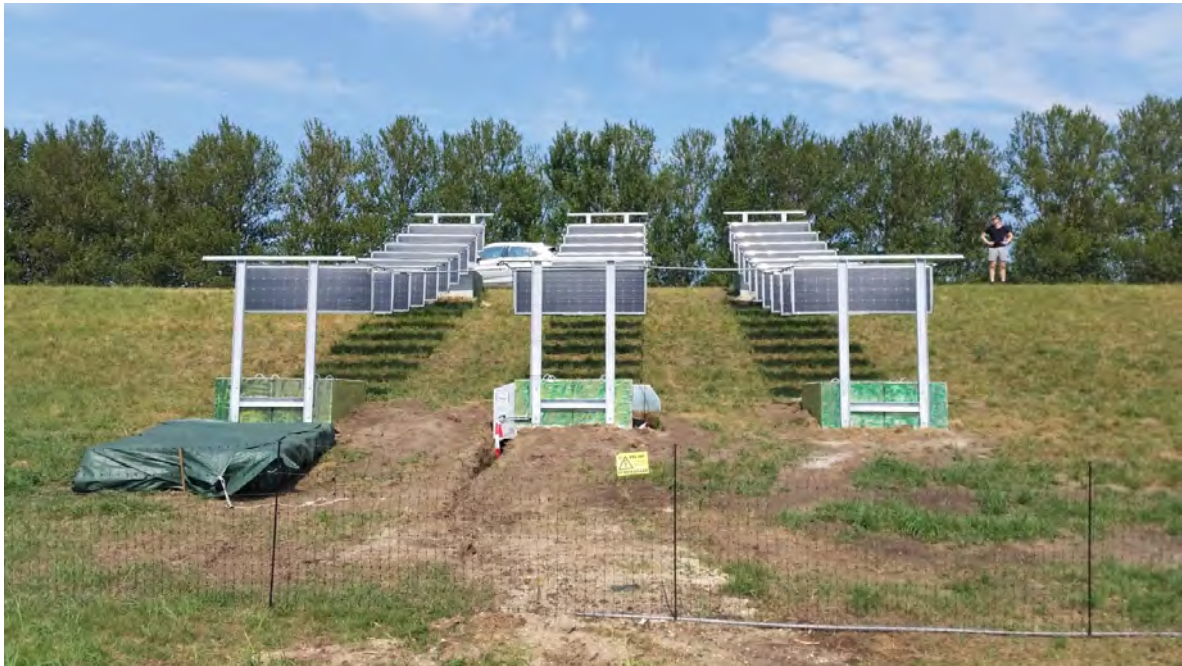
Foto 35: De zonnepanelen hangen aan de kabels. Onderaan het talud moet de grasmat nog worden hersteld.

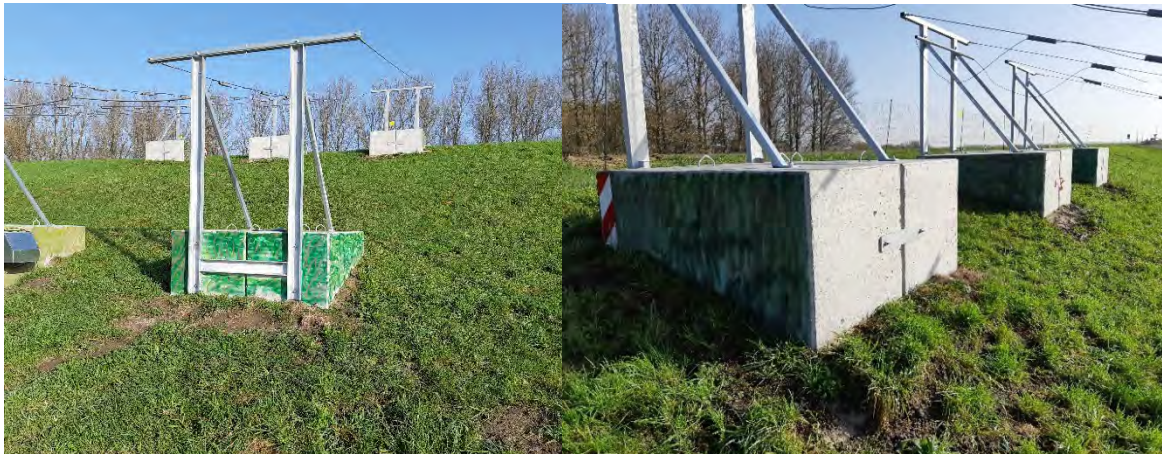
Het is niet helemaal goed gelukt het talud rondom de betonblokken en de kabelgoten vlak af te werken en de graszode te herstellen. De randen zijn wel ingezaaid, maar het graszaad is niet goed gekiemd. Er zijn hierdoor kale plekken op het dijktaalud.

Foto 36: Gedeeltelijk herstel van de ruimte rondom de betonblokken.

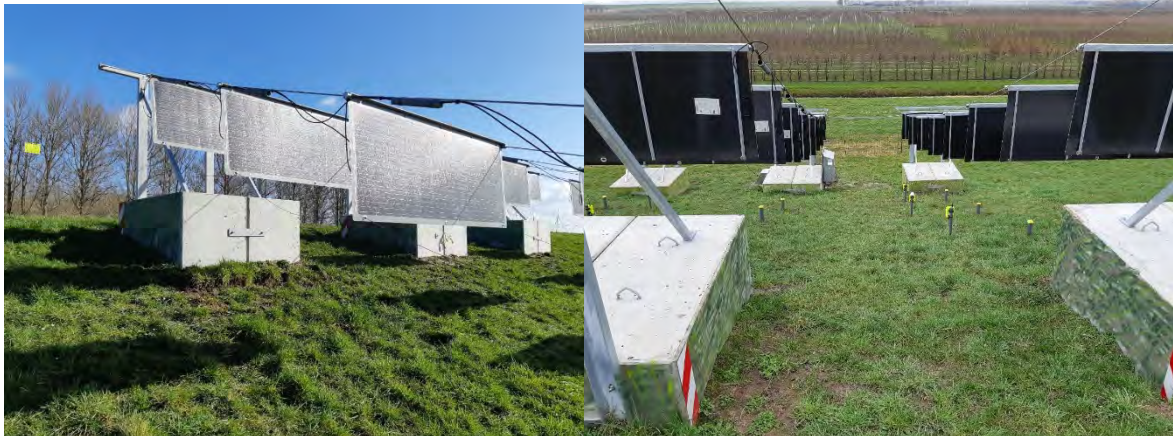
In februari 2021 zijn zonnepanelen opnieuw opgehangen. De zonnepanelen waren eerder in de winterperiode verwijderd na schade door een storm. Inzaaien van de open plekken heeft wat geholpen, maar de open grasmat rondom de betonblokken zijn nog zichtbaar.

Foto 37: Situatie februari en maart 2021.

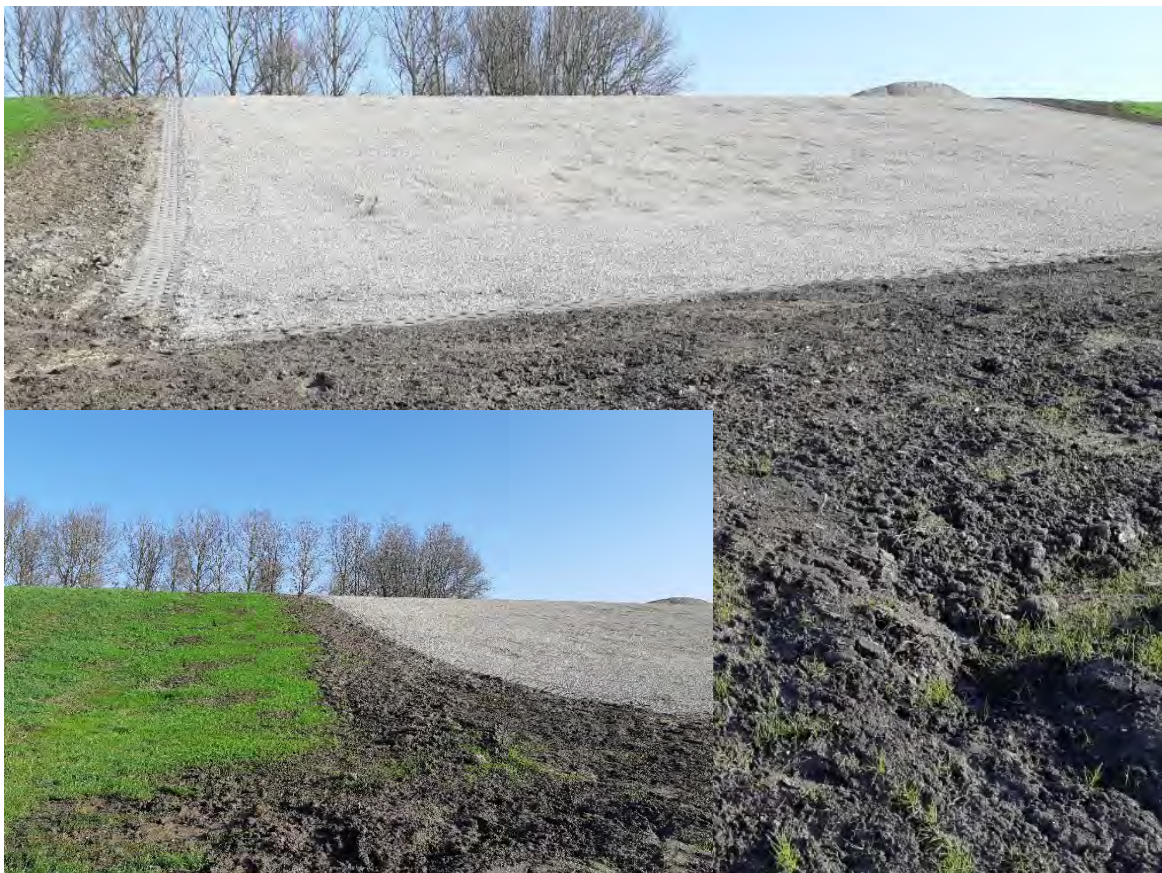
In het oktober van 2020 is de grasmat verwijderd en is de verharding van Afvalzorg aangelegd. Rondom de plaat zijn open betonblokken aangelegd om een minder 'harde' overgang te krijgen van de plaat naar de grasmat. De rand om de plaat heen is goed vlak afgewerkt. Onderaan het vlak is de afwerking minder goed gelukt. De randen zijn ingezaaid met gras. De opkomst van het gras was goed. Een deel van de rand is echter later opnieuw afgewerkt, waarbij grond op het nieuw ingezaaide gras terecht is gekomen. Daarom is eind oktober/begin november 2020 opnieuw ingezaaid.

Foto 38: November 2020, in oktober gezaaide gras is goed opgekomen. Rand is later nogmaals weer opgevuld en opnieuw ingezaaid.
