Put van Schoonhoven (Amerongse Bovenpolder)

Vastlegging situatie september 2011

**Hydrobiologisch Adviesburo Klink rapporten en
mededelingen nr. 117 december 2011 (HAK Project 371)
In opdracht van het Boskalis
Contactpersoon Ben Peeters**

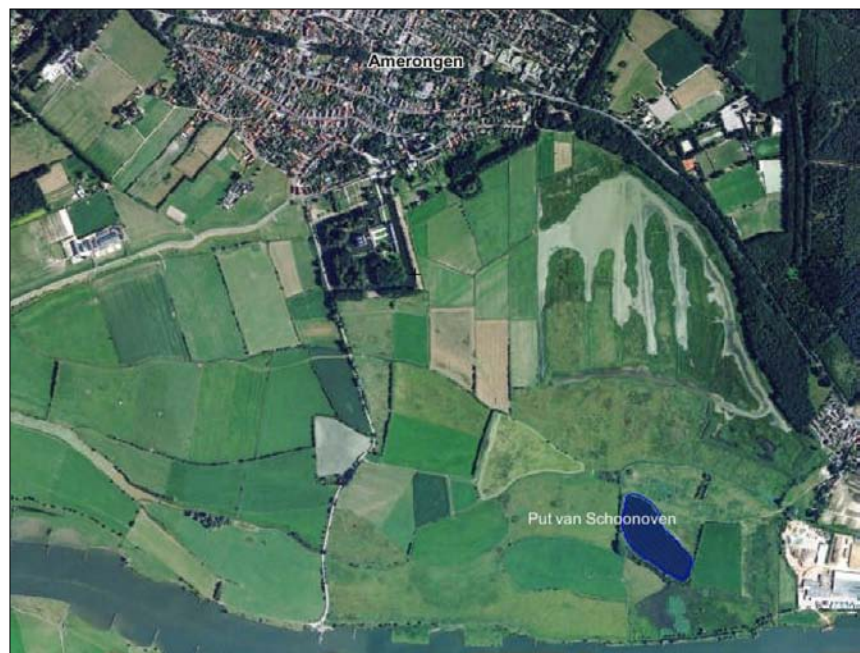
Foto 1. Amerongse Bovenpolder met rechtsonder de Put van Schoonhoven

De Put van Schoonhoven (ligging zie foto 1) is een zandwinput uit de jaren 50 van de vorige eeuw. Deze put is tot ca. 15 m diep en is opgeleverd volgens het toen gebruikelijke werkwijze, toen de oevers nog niet natuurvriendelijk werden afgewerkt. De oevers lopen hierdoor steil af (figuur 1).

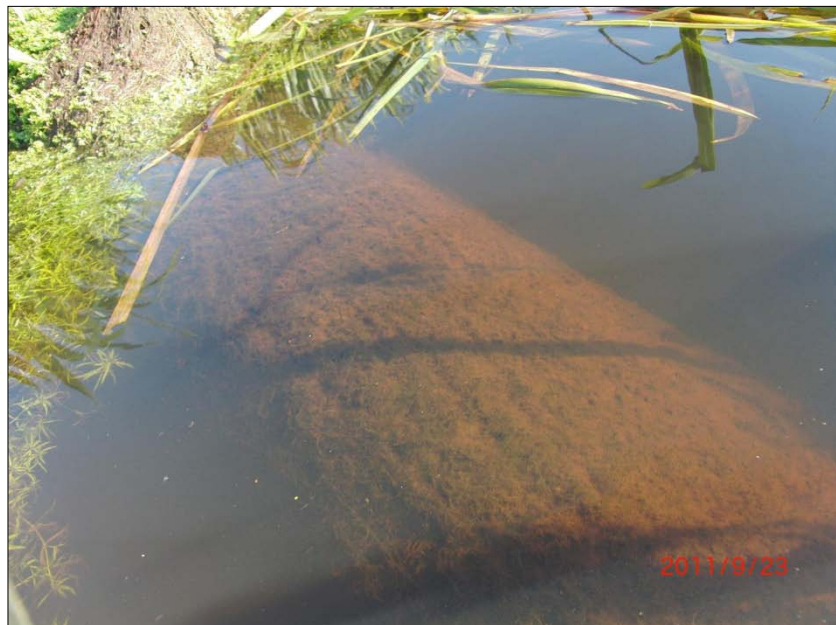
Foto 2. Detail van een verankerde eik in de Overijsselse Vecht, met hierop een weelde aan algen en hun bijbehorende grazers (foto auteur).

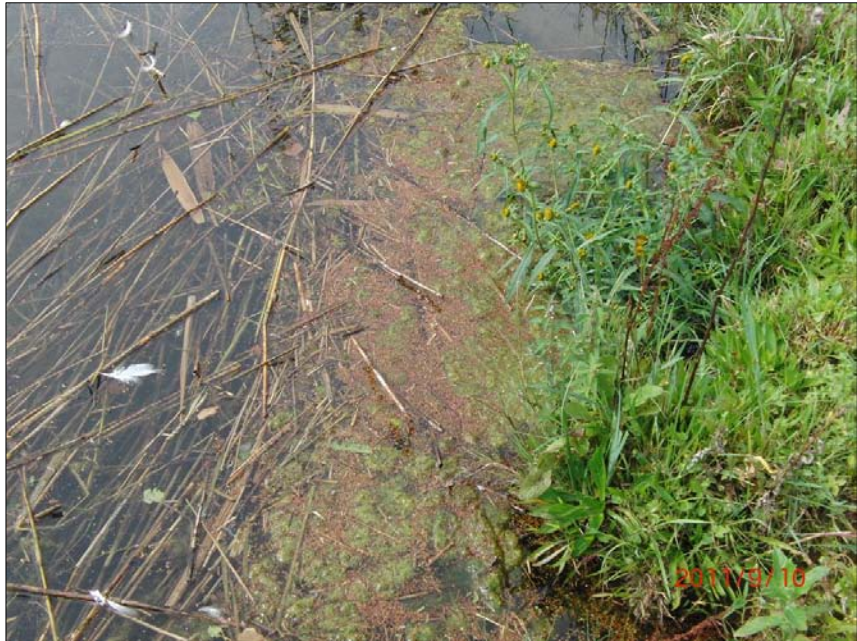
Op de oever ter hoogte van mp. 1 zijn door de wind veldjes met flab en blauwalgen verzameld resp. foto 4 en foto 5.

Foto 4 Flab bijeen gewaaid bij mp. 1

Zowel flab als *Microcystis* duiden op een vergaande verrijking met voedingsstoffen. Daarnaast bevat *Microcystis aeruginosa* de stof microcystine die giftig is voor plant en dier (mens inclusief). Van de vele soorten *Microcystis* vormt *M. aeruginosa* typisch gevormde kolonies (foto 6).

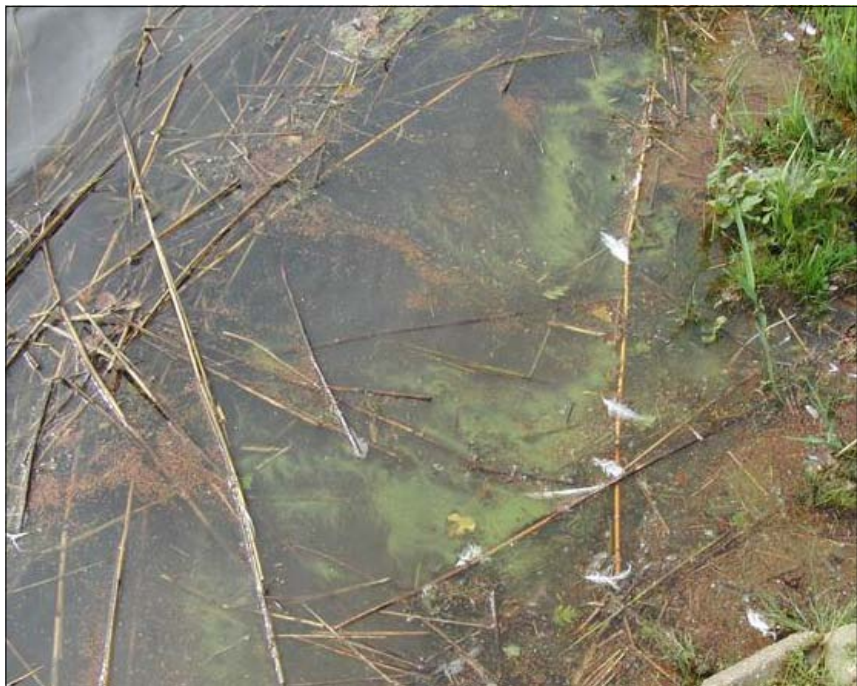
Foto 5 Aanspoelsel van de blauwalg *Microcystis aeruginosa*

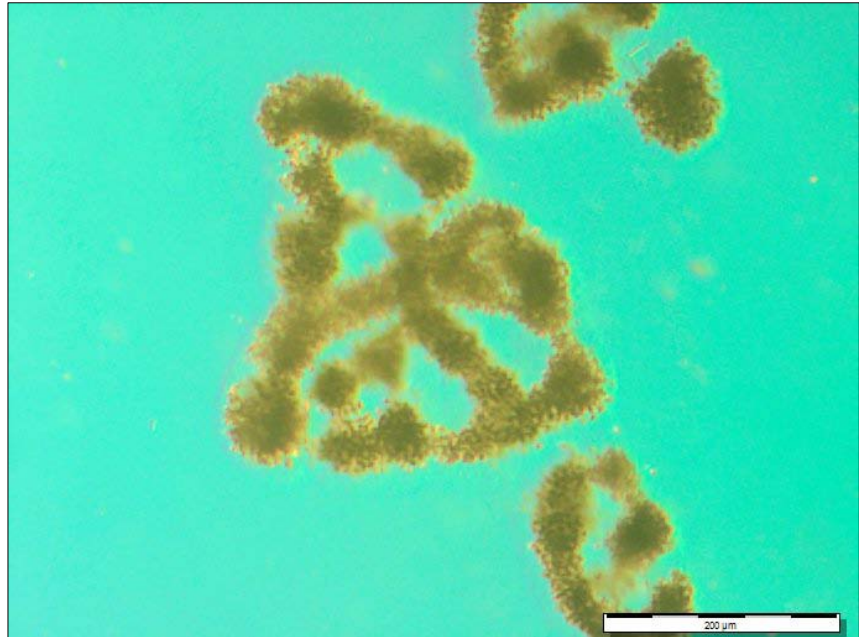
Foto 6. Myrocystis aeruginosa met karakteristieke kolonievorm (schaalstreep 0,2 mm).

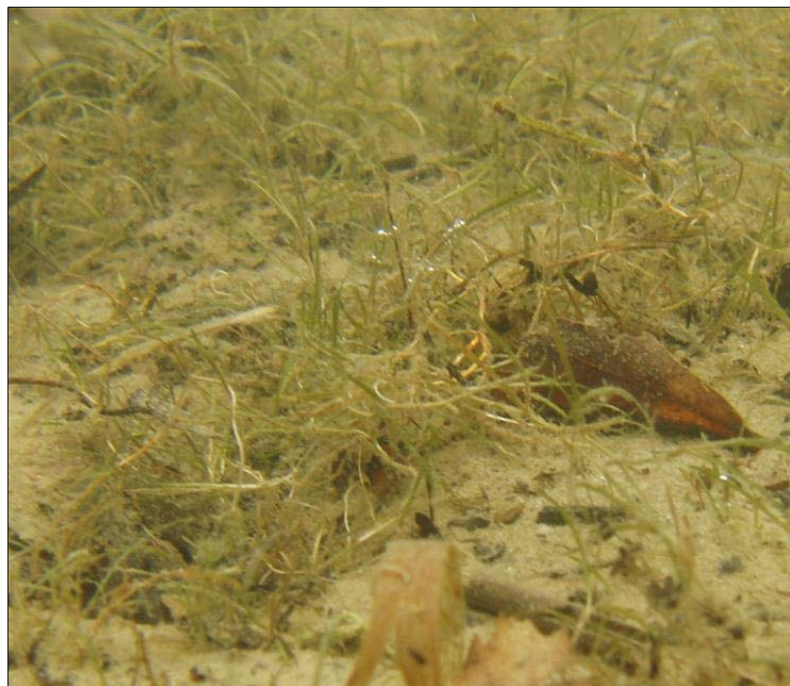
Foto 7 Veldje met Haarfonteinkruid (*Potamogeton trichoides*) in de afgekalfde oever bij mp. 1.

Alleen op de ingestorte ondiepe oever op mp. 1 zijn relatief hoge dichtheden aanwezig van het Gewoon kransblad, Smalle waterpest en Haarfonteinkruid. Schedefonteinkruid is met een enkel exemplaar aangetroffen. Glanzig fonteinkruid is beperkt tot de noordoosthoek van de put, waar tot 1 m uit de oever een veldje staat dat sterk door Meerkoeten is aangevreten (foto voorblad).

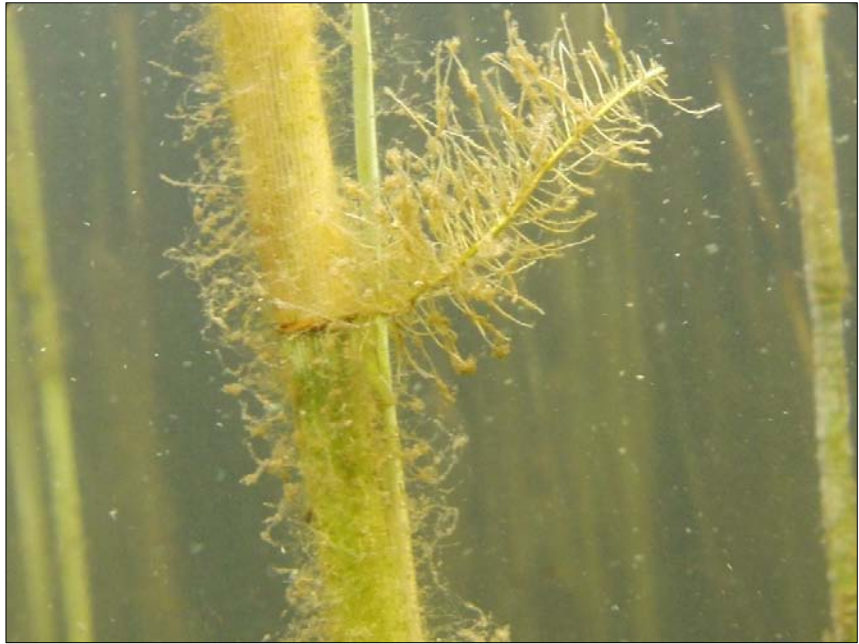
De gehele noord- en oostoever is begroeid met een rietkraag, waarbij, uitgezonderd het veld met Glanzig fonteinkruid (mp. 2), geen ondergroei is aangetroffen. Ook tussen het riet zijn geen andere oeverplanten waargenomen. Toch mag de betekenis van het Riet hier niet worden onderschat. Zoals blijkt uit foto 8 is het Riet sterk begroeid met periphyton (aangroei)

Foto 8 Aangroei (periphyton) op het Riet in de oeverzone

Dit materiaal biedt voedsel aan allerlei soorten macrofauna, die op hun beurt weer voedsel vormen voor vissen. Vooral kleine vis zoekt ook beschutting tussen het Riet (foto 9).

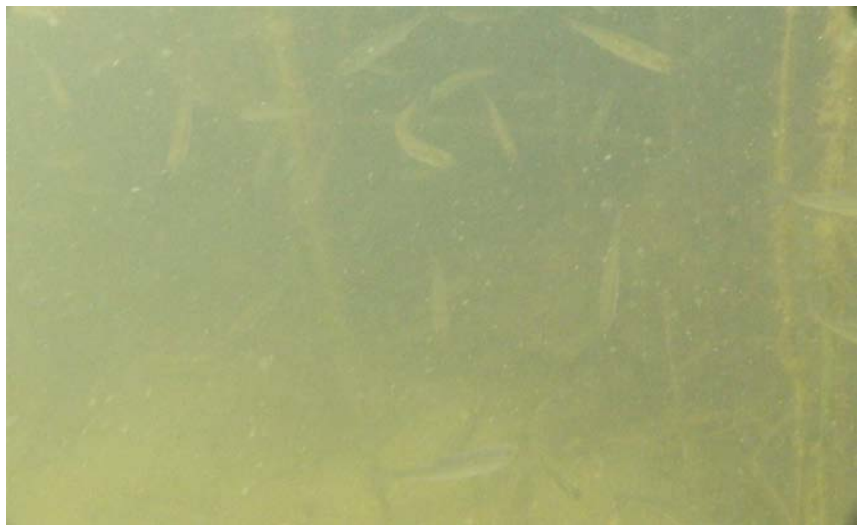
Foto 9. Jonge vis zoekt in het troebele water dekking tussen de rietstengels.
