# Rooichecks geven inzicht in oogstverliezen

**De afgelopen jaren heeft de agrarische dienst van Cosun Beet Company regelmatig rooichecks uitgevoerd bij diverse telers en loonwerkers door het hele land. Hier zijn enkele interessante inzichten uit voortgekomen.**

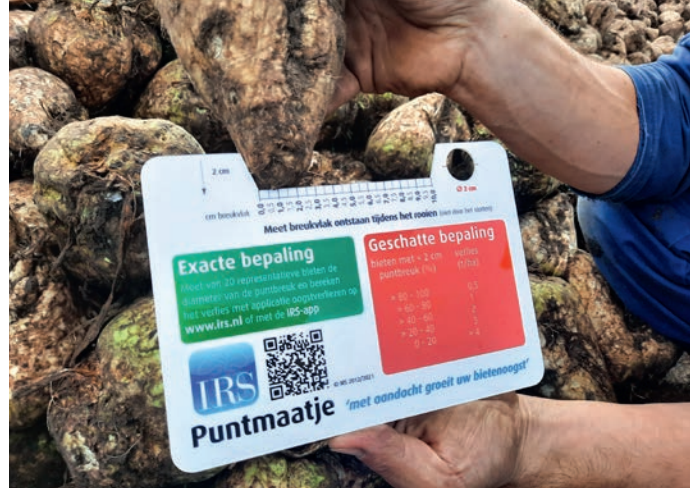
Voor het bepalen van de rooikwaliteit is het punt- en kopmaatje een handig hulpmiddel

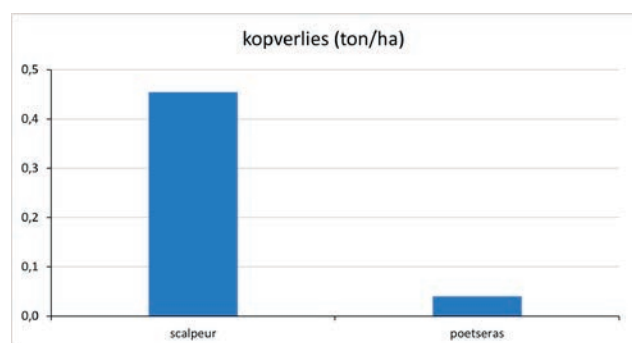
Figuur 2. Kopverlies bij verschillende ontbladersystemen, gemiddeld over 135 rooichecks tussen 2019 en 2022 (bron: agrarische dienst Cosun Beet Company)

Volgens de leveringsvoorwaarden kan de kop van de biet meegeleverd worden. Ontbladeren is voldoende. Uit de rooichecks blijkt dat ontbladersystemen met poetseras beter bij deze voorwaarden passen dan systemen met scalpeurs/kopmessen. Bij een juiste instelling blijft de kop gespaard,

terwijl blad- en loofresten goed verwijderd worden. Het kopverlies is hierdoor verwaarloosbaar (figuur 2). Daarnaast zorgt dit systeem voor minder wondvlakken en blijven er geen bietenkopjes achter in het veld. Deze bietenkopjes kunnen zeker zonder kerende groundbewerking gemakkelijk opnieuw uitgroeien en vormen daarmee een overwinteringsplaats voor insecten en schimmels.

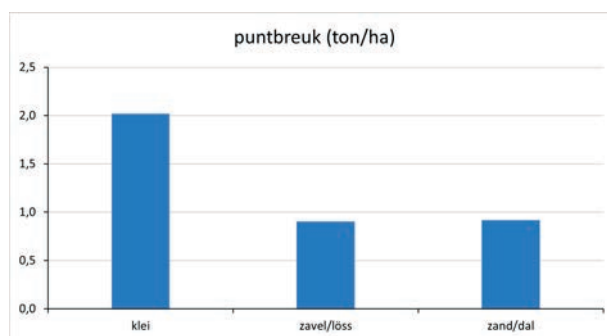
Figuur 1. Puntbreuk bij verschillende grondsoorten, gemiddeld over 135 rooichecks tussen 2019 en 2022 (bron: agrarische dienst Cosun Beet Company)

De meest duidelijke relatie is de puntbreuk op kleigrond (figuur 1). Dit verlies is hoger in vergelijking met lichtere grondsoorten. Dit geldt bij zowel droge als natte oogstomstandigheden: bij droogte breken de punten af in de harde grond tijdens het lichten, bij natte omstandigheden is intensievere reiniging nodig om grondtarra kwijt te raken, wat zorgt voor meer puntbreuk. Dieper rooien helpt, maar zorgt ook voor meer grond in de rooier. De chauffeur zal tijdens het rooien continu naar een optimum moeten zoeken.
