Monitoring duizendknoopbestrijding havengebied Rotterdam 2023

R.W.G. Andeweg
bSR-rapport 492
2024

rapportnummer	492
projectnummer	2779
titel	Monitoring duizendknoopbestrijding havengebied Rotterdam 2023
auteur(s)	R.W.G. Andeweg
opdrachtgever	P.H. Markensteijn Havenbedrijf Rotterdam N.V. Afdeling Project Development
status afbeeldingen	definitief Bureau Stadsnatuur, alle rechten voorbehouden lv-Infra, alle rechten voorbehouden ld Verde, alle rechten voorbehouden
kaartmateriaal	n.v.t.

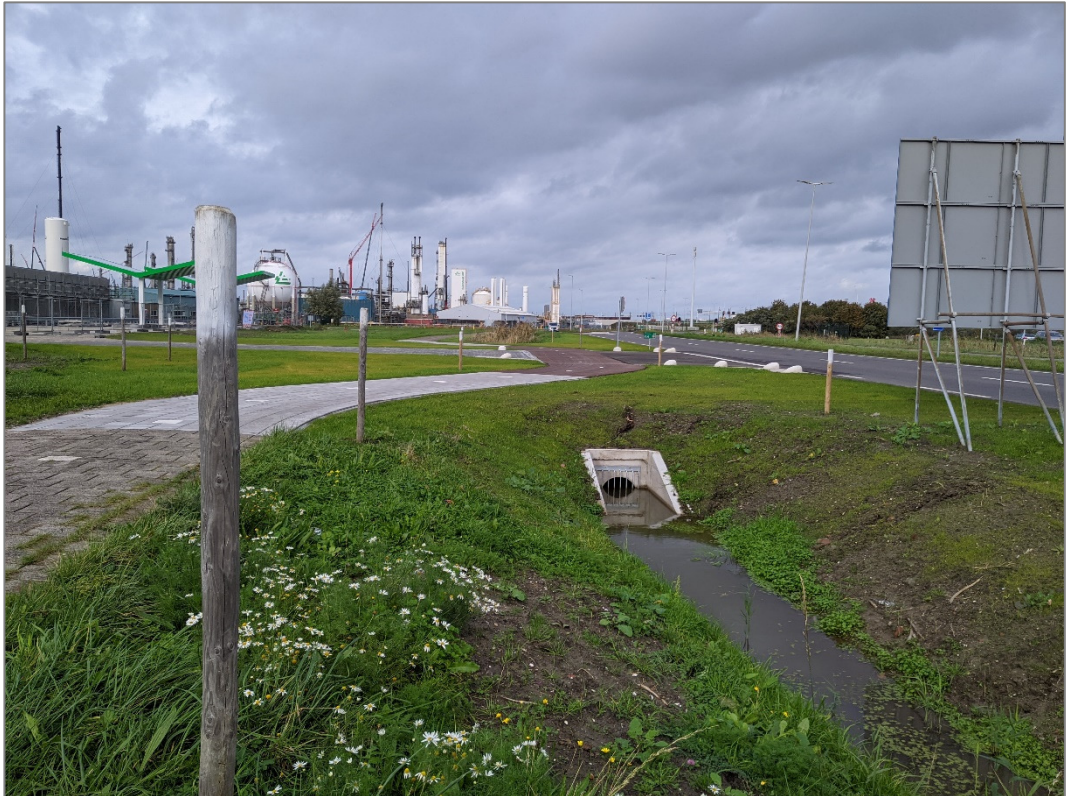
Figuur 6. Nieuwe bedrijfsinrit en verlegd fietspad langs de Clydeweg. De palen markeren de ontgraven duizendknooplocaties JDK-064 en JDK-065.

Eind 2022 werden op de valreep van het seizoen de locaties JDK-64, 65, 66 en 121 aan de Clydeweg gesaneerd door middel van volledig ontgraven (Figuur 6). Dit was nodig, omdat door de aanleg van een nieuwe bedrijfsinrit geen tijd meer was voor het uitvoeren van een andere bestrijdingsmethode. De uitgegraven grond van JDK-065 en JDK-066 is overgebracht naar de TOP Europoort om daar in 2023 met Roots Reset te worden behandeld. Zie hiervoor paragraaf 3.3.2

Bij monitoring gedurende het seizoen bleek helaas dat ook hier weer in de randen van de uitgegraven vakken plaatselijk hergroei optrad en de benodigde veiligheidsmarge ook dit keer weer te klein is geweest. Via handmatige nazorg wordt geprobeerd het restant duizendknoop hier verder te verwijderen.

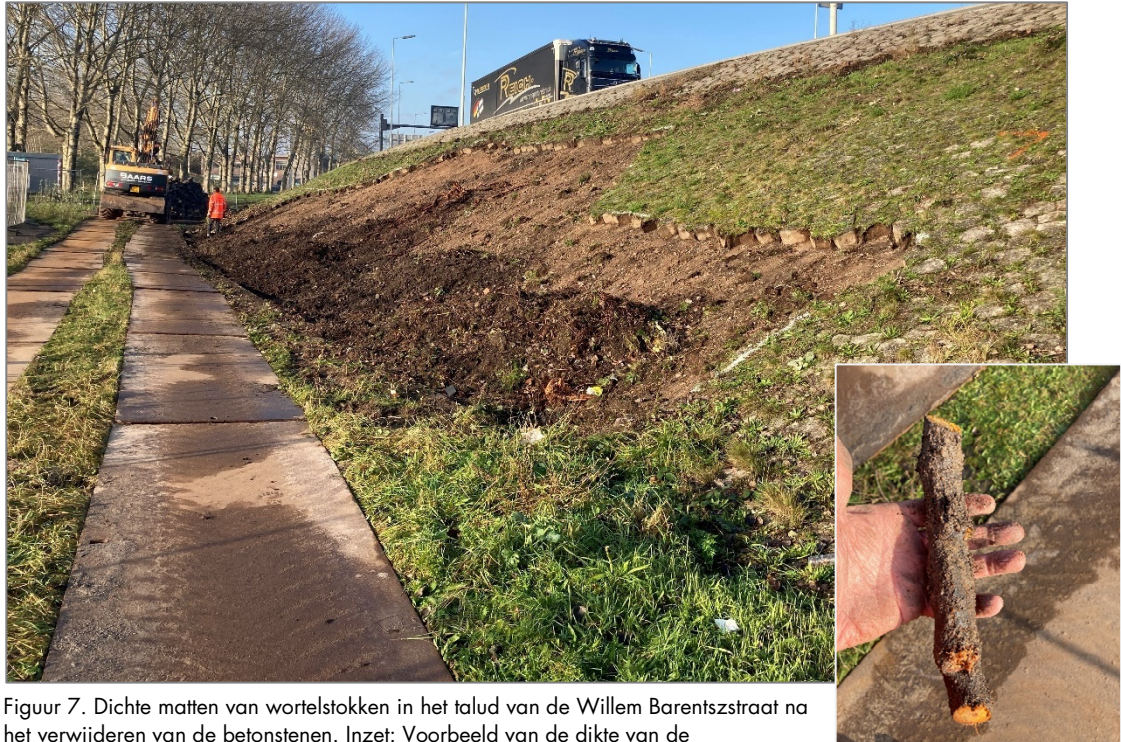
Figuur 7. Dichte matten van wortelstokken in het talud van de Willem Barentszstraat na het verwijderen van de betonstenen. Inzet: Voorbeeld van de dikte van de wortelstokken die hier konden worden aangetroffen.

Na 6 jaar vruchteloze pogingen om met andere methoden de duizendknoop hier te bedwingen of de uitbreiding zelfs maar af te remmen, werd uiteindelijk overgegaan op totaal ontgraven. In het talud werd, geheel naar verwachting, een dichte mat wortelstokken aangetroffen waaronder ook zeer dikke die het grote uithoudingsvermogen van deze oude begroeiing verklaren (Figuur 7).

In de berm aan de voet van het talud bleek de duizendknoop inmiddels ook een rioolput binnen te groeien, maar nog lang niet in de mate die bij eerdere projecten aan bijvoorbeeld de D'Arcyweg of op de Landtong Rozenburg is gezien. Doorgroei van wortelstokken onder het asfalt van het fietspad werd, tegen verwachting in, niet aangetroffen.

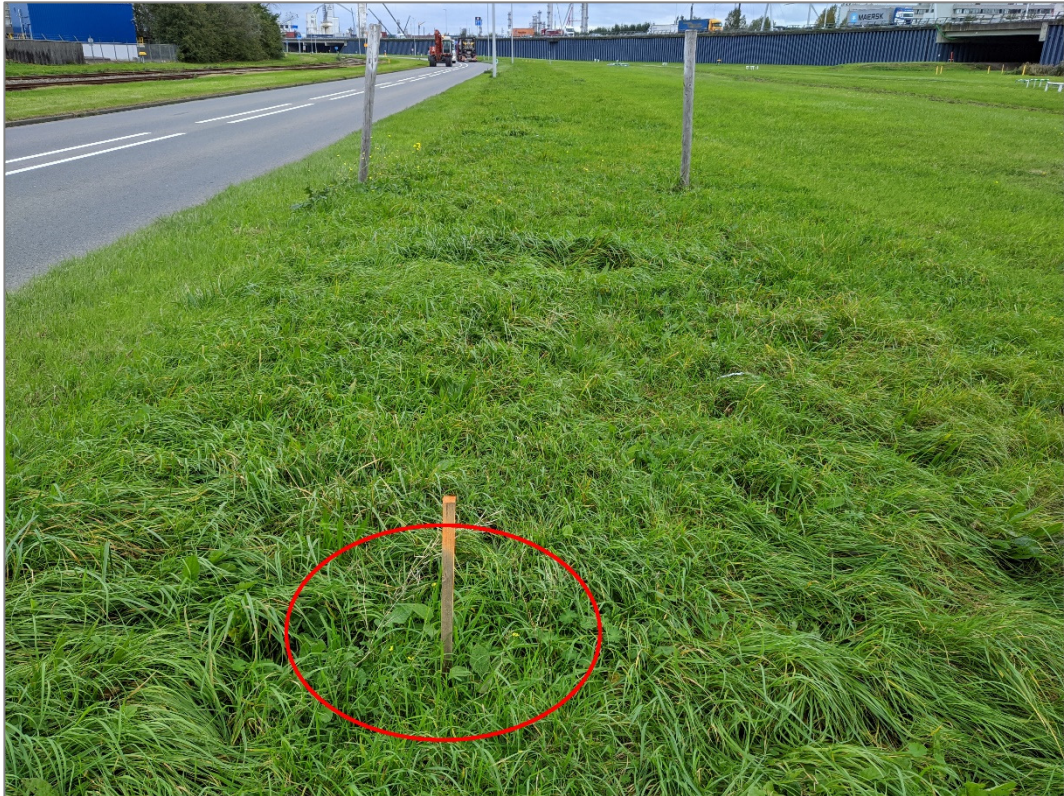
Figuur 8. Locatie JDK-140 Langs de Botlekweg met al jarenlang terugkerende hergroei op de gemarkeerde plek.

Andere situaties waarin voortdurende teruggroei met handmatig steken maar niet op te lossen valt, zijn te vinden op de locaties JDK-095 Stenen Baakplein en JDK-011 d'Arcyweg, waar uit onder het asfalt gelegen wortelstokken telkens opnieuw scheuten tevoorschijn blijven komen. De verwachting was dat dit probleem zonder speciale maatregelen ook zou gaan optreden bij de sanering van locatie JDK-077 aan de Willem Barentszstraat, waar de duizendknoop zich inmiddels ook tot aan verharding van het fietspad had uitgebreid. Bij het uitgraven zijn in de scheiding met het asfalt echter geen doorlopende wortelstokken gevonden.

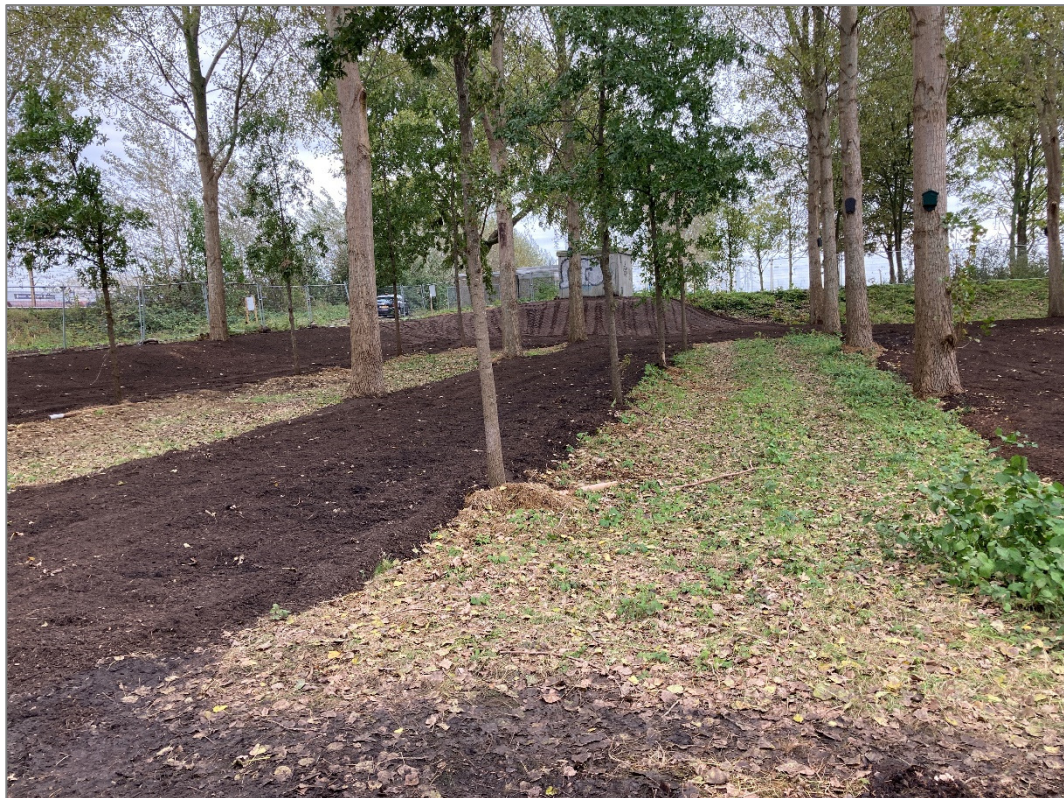
Figuur 9. Bos aan het Hartelpad (JDK-030) op 19 oktober 2023, na het aanbrengen van de banen met Roots Reset Biologisch.

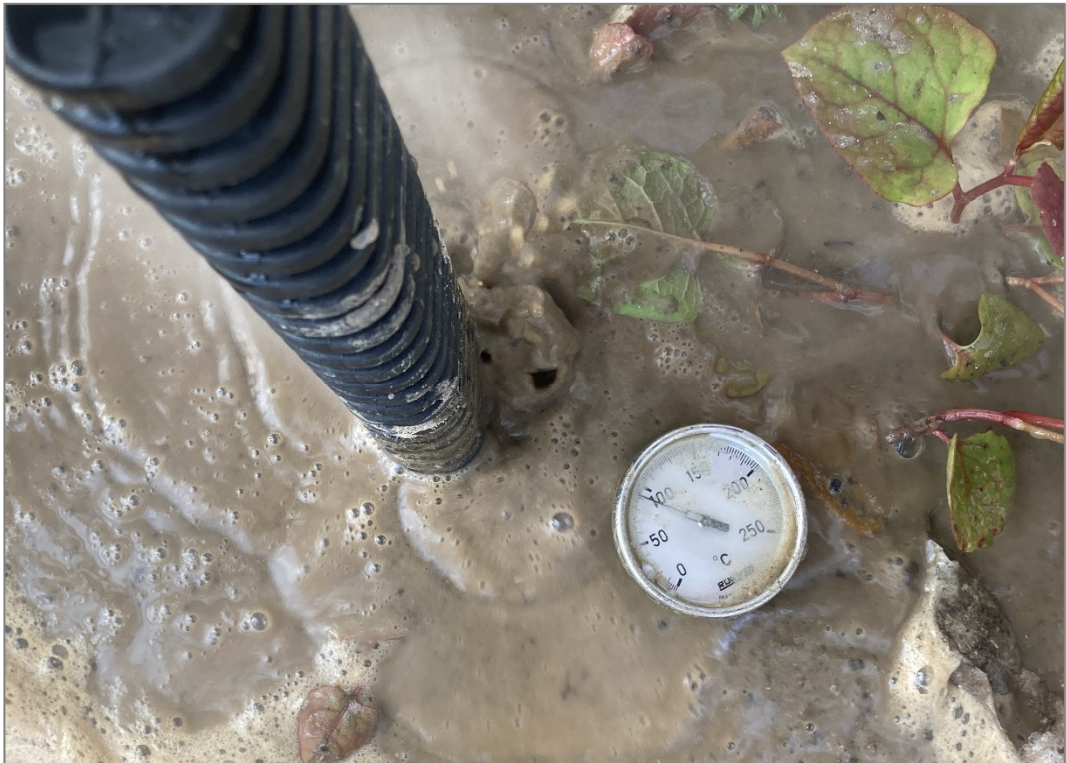
Figuur 10. Injecteren van heet water.

Op al deze plekken houdt injecteren van heet water in de bodem de duizendknoop klein, maar leidt niet tot verdwijnen. In parkbos Louterbloemen in Dordrecht is door maaien van de omliggende vegetatie de toegankelijkheid van de groeiplaatsen verbeterd ten opzichte van 2022, maar vlucht de duizendknoop vooral in JDK-093 steeds meer naar de moeilijk bereikbare waterkant.

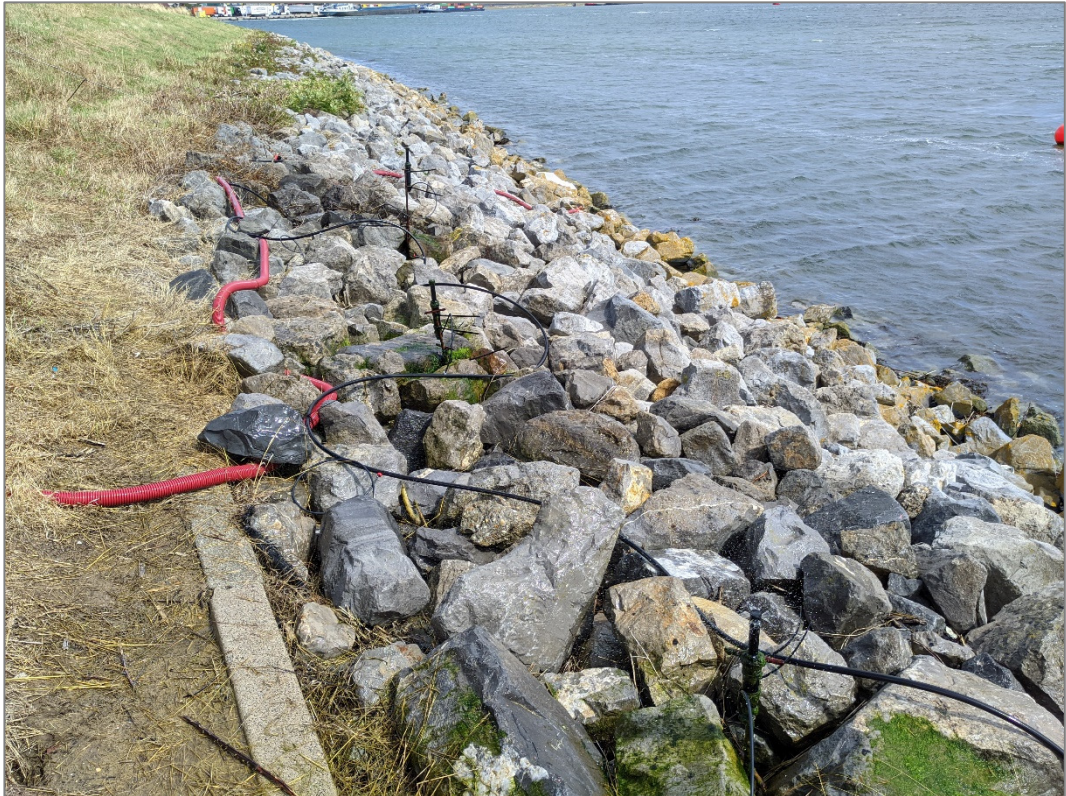
Figuur 12. Sprei-druppelinstallatie in de steenglooiing van JDK-020 Dintelkop.

Permanente besproeiing is toegepast op vier locaties: JDK-020 Dintelkop (Figuur 12), JDK-035 Luxemburgweg/Beneluxhaven, JDK-079 Quarantaineweg en JDK-105 Arie den Toomweg. Op deze plekken is een pompeenheid geplaatst zoals die in 2022 heeft gefunctioneerd bij de Pistoelhaven. Via een slang wordt daarbij water opgepompt uit de diepe laag van het aanliggende water en via sproeiers verdeeld over het oppervlak van de duizendknoopbegroeiing.

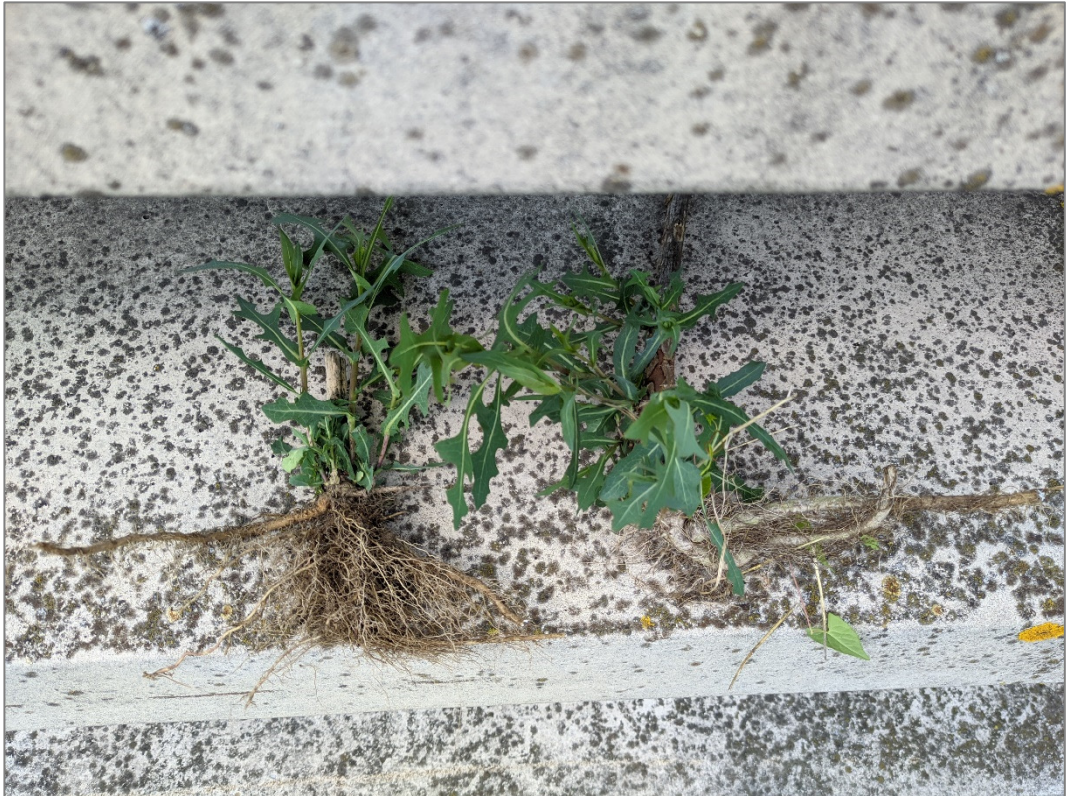
Figuur 14. Twee exemplaren Kompassla uit de grondlaag boven de Duracover afdekking in JDK-072 Aveling.

Opmerkelijk was dat ook de welige begroeiing, die zich in de dunne laag afdekgrond had ontwikkeld, nauwelijks contact met het doek leek te maken. Figuur 14 laat twee exemplaren Kompassla *Lactuca serriola* zien die, voordat zij gemaaid werden, ca. 80 cm hoog waren en waarvan de penwortel door het onderliggende doek volledig in een horizontale groeiwijze is gedwongen.

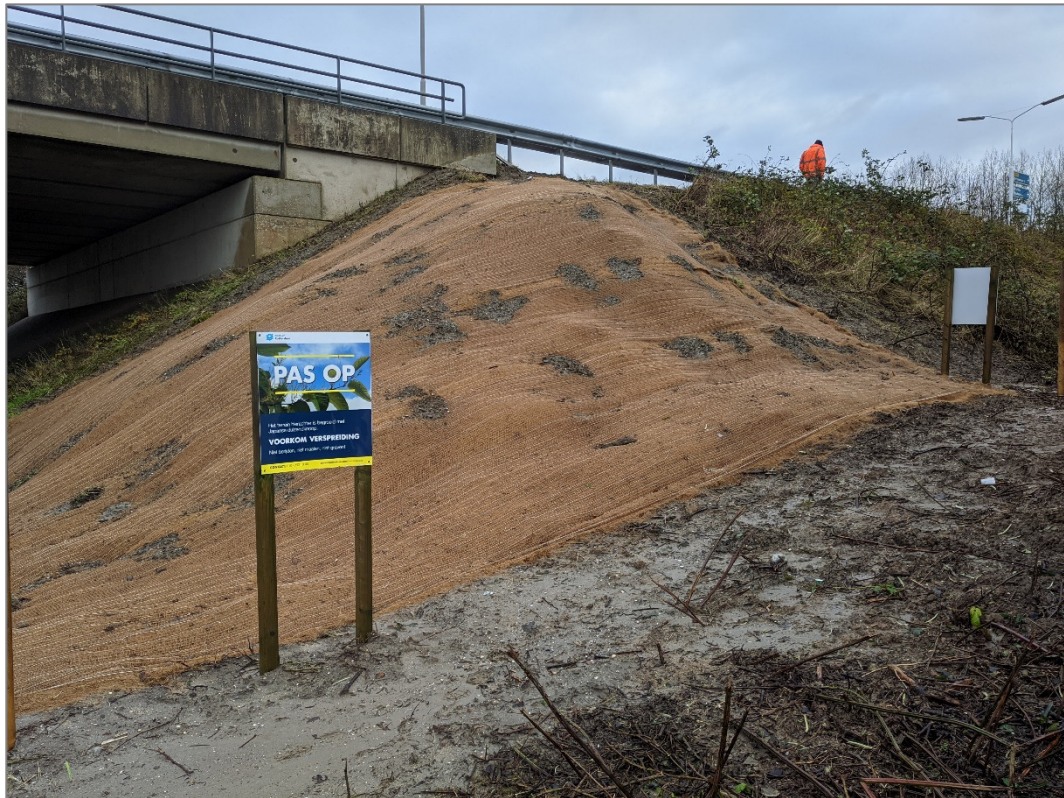
Figuur 15. JDK-127 in het talud van het viaduct Europaweg – Stenen Baakplein, afgedekt met biobased Duracover en kokosmat.

Deze positieve ervaring heeft ertoe geleid dat eind 2023 dit materiaal is uitgekozen voor het afdekken van de groeiplaats JDK-127 in het talud van het viaduct Europaweg – Stenen Baakplein. Daarbij zijn 3 lagen biobased Duracover kruislings angebracht en afgedekt met een vastgezette kokosmat, omdat op deze hellende locatie een gronddek op het gladde materiaal niet zal blijven liggen (Figuur 15).

Bij een optimaal resultaat zal de duizendknoop zich hier onder de afdekking doodgroeien, waarna de afdekking zelf na verloop van tijd natuurlijk vergaat en er niets meer hoeft te worden opgeruimd. Om te zien of deze hoge idealen ook inderdaad worden gehaald zal de locatie intensief moeten worden gemonitord. De toegankelijkheid van de plek wordt echter in het groeiseizoen belemmerd door begroeiing van Reuzenberenklauw *Heracleum mantegazzianum* in het aangrenzende terrein van RWS. Bestrijding van Reuzenberenklauw is daarom hier nog belangrijker dan elders en de locatie moet dan ook worden meegenomen met de reguliere Reuzenberenklauwbestrijding zoals die door HbR op eigen terreinen wordt uitgevoerd.

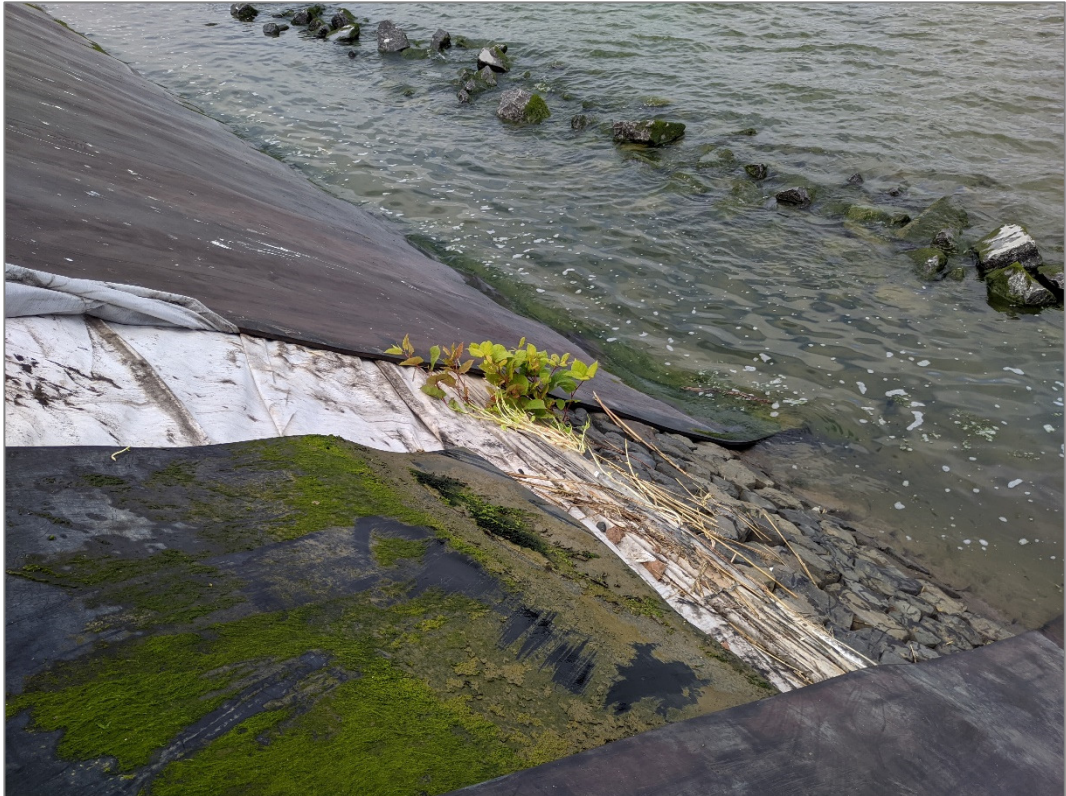
Figuur 16. Afdekking van JDK-096 aan de Wartlastraat op 30 mei 2023. Het witte doek onder de transportbanden is door de golfslag opgestroopt tot boven de onderste duizendknoopscheuten.

De volgende stap was het geheel opnieuw opbouwen van de afdekking met als onderlaag een zwaar en breed vijverfolie in één baan, zonder naden. Daarover een laag worteldoek, eveneens in één baan en daar over de transportbanden. In tegenstelling tot de vorige keer zijn deze nu van west naar oost overlappend neergelegd, zodat de hekgolven van de binnenkomende schepen (die het dichtst langsvaren) er geen vat op hebben.

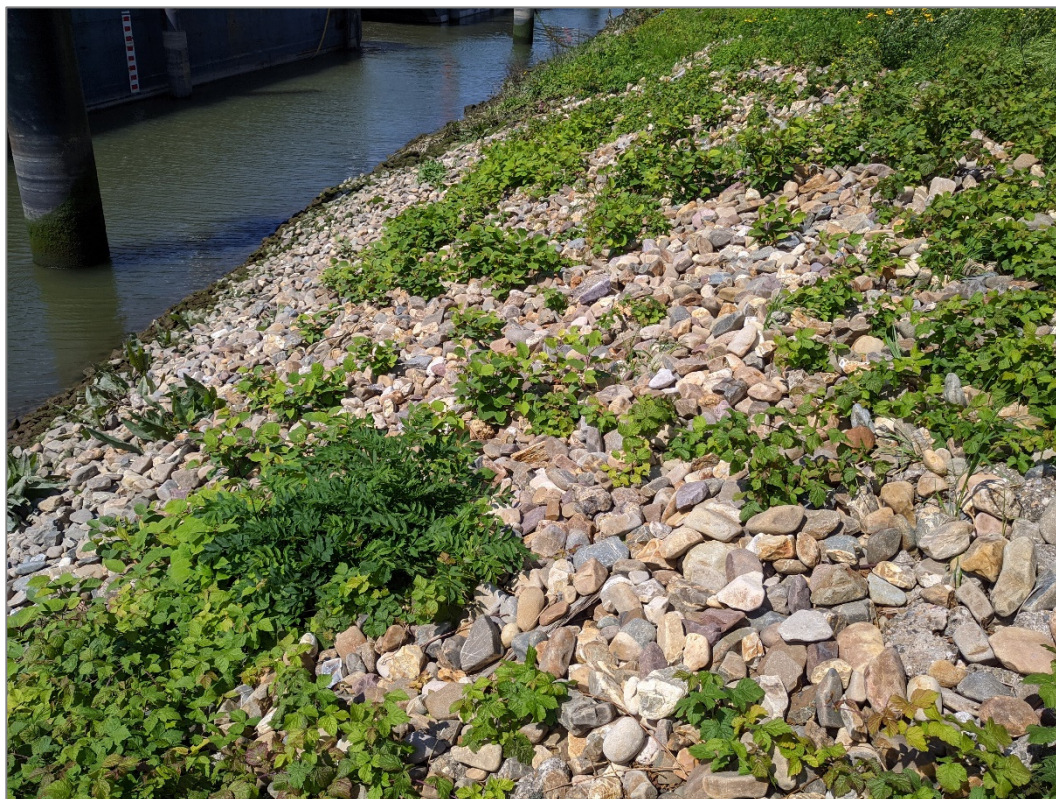
Figuur 17. JDK-081 aan de Quarantaineweg, geëgaliseerd met maaskeien, situatie op 8 augustus. De transportbanden zijn nog niet aangebracht en de duizendknoop groeit tussen de keien omhoog.

Helaas hebben procedurele en organisatorische problemen ervoor gezorgd dat de uitvoering van al deze afdekmaatregelen pas vanaf augustus en op sommige plekken pas in het najaar plaats kon hebben en voor de bestrijding in feite dus een vol groeiseizoen verloren is gegaan.

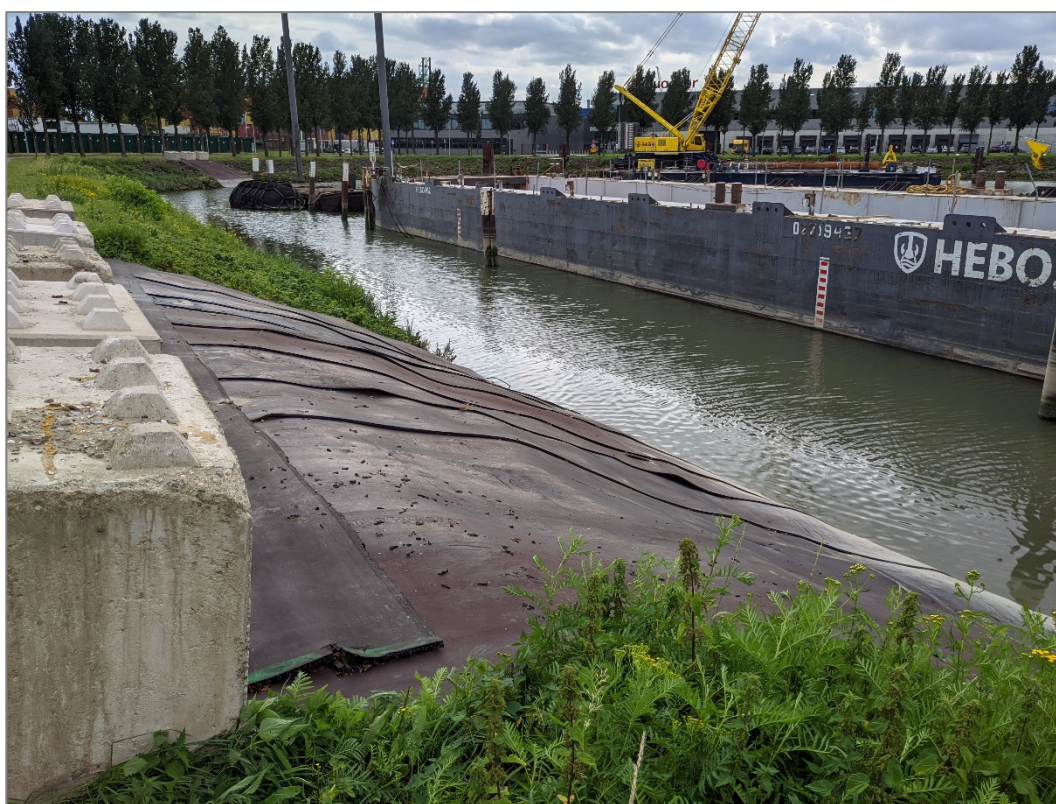
Figuur 18. JDK-081 Quarantaineweg na aanbrengen transportbanden. Situatie 13 september. Op de achtergrond JDK-080.

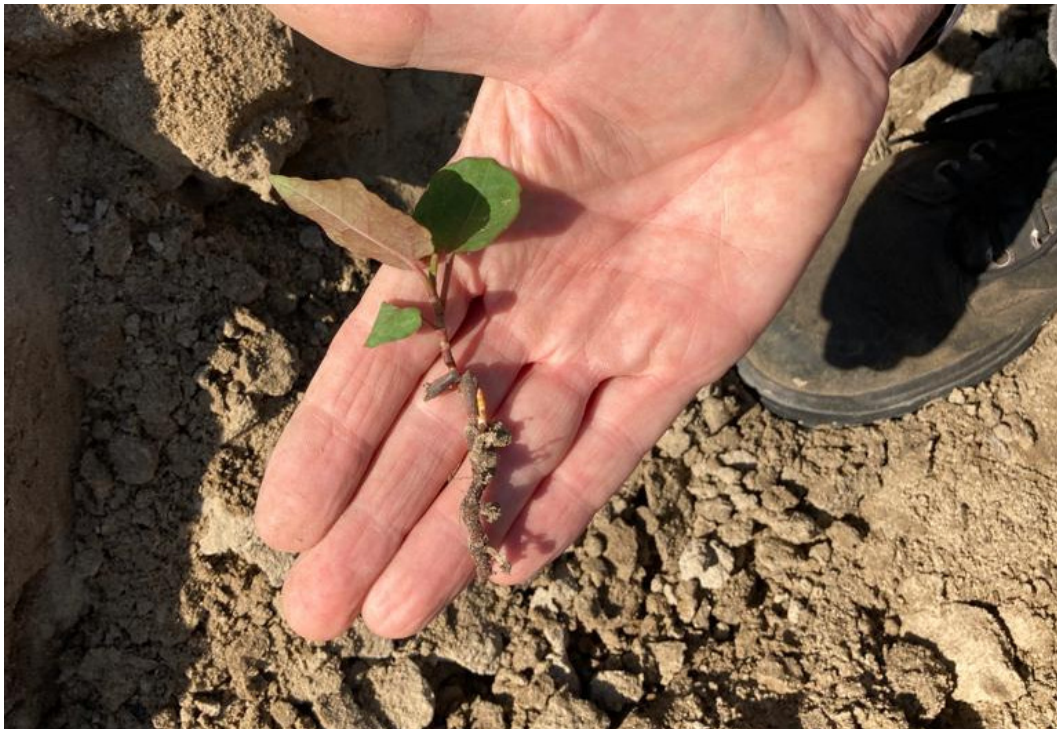
Figuur 20. Eén van de scheuten die na opening werden gevonden in depot 4.

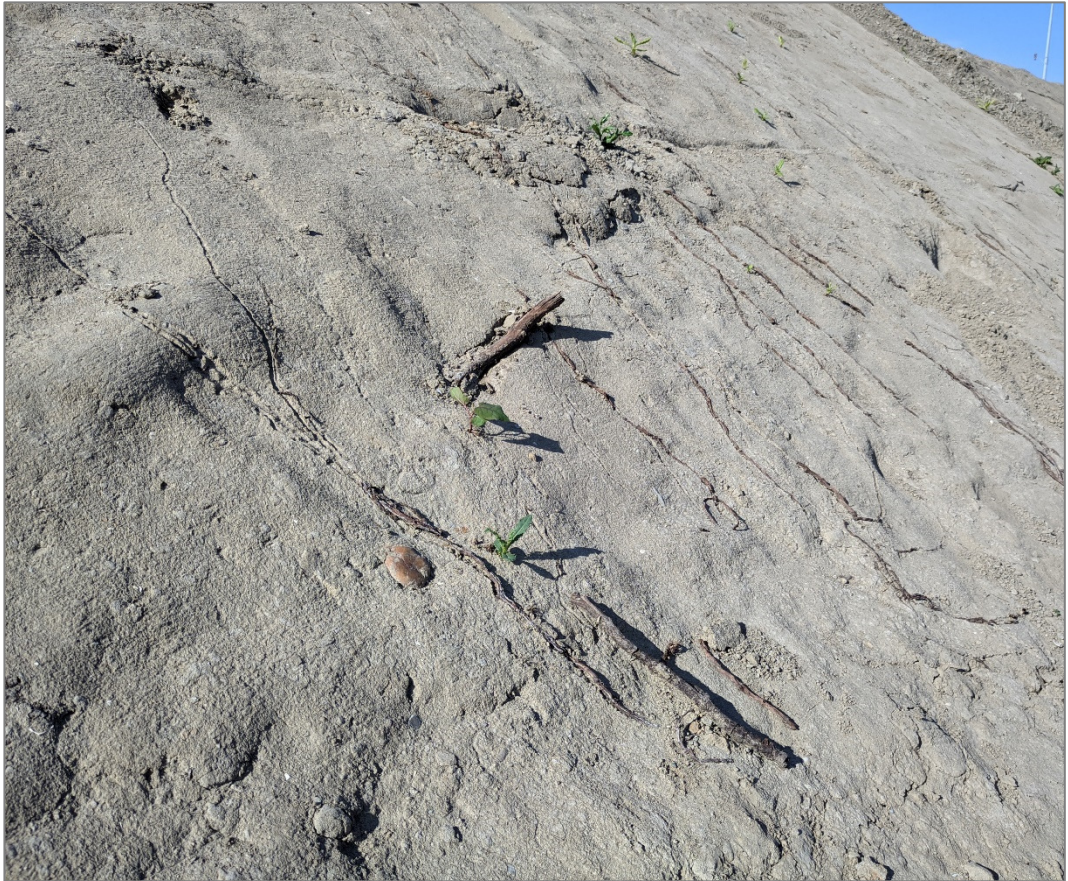
Figuur 21. Het oppervlak van het uitgekaste depot 4 op 15 september. Diagonaal lopend een uitgebreid netwerk van dode wortelstokken. In het midden van de foto een van de gevonden uitlopende scheuten en direct daaronder een jong exemplaar Akkerdistel.

Verzamelen van deze wortelstokken was niet mogelijk, omdat die bij oppakken onmiddellijk verbrokkelden. Zulke dode wortelstokken werden ook gevonden in de helling van depot 1, maar niet in dezelfde mate als in depot 4. Dat is verklaarbaar uit het feit dat het materiaal in depot 4 bij aanbrengen een veel hogere concentratie wortelstokken heeft bevat dan de enorme hoeveelheid diffuus met duizendknoop besmette massa grond in depot 1.

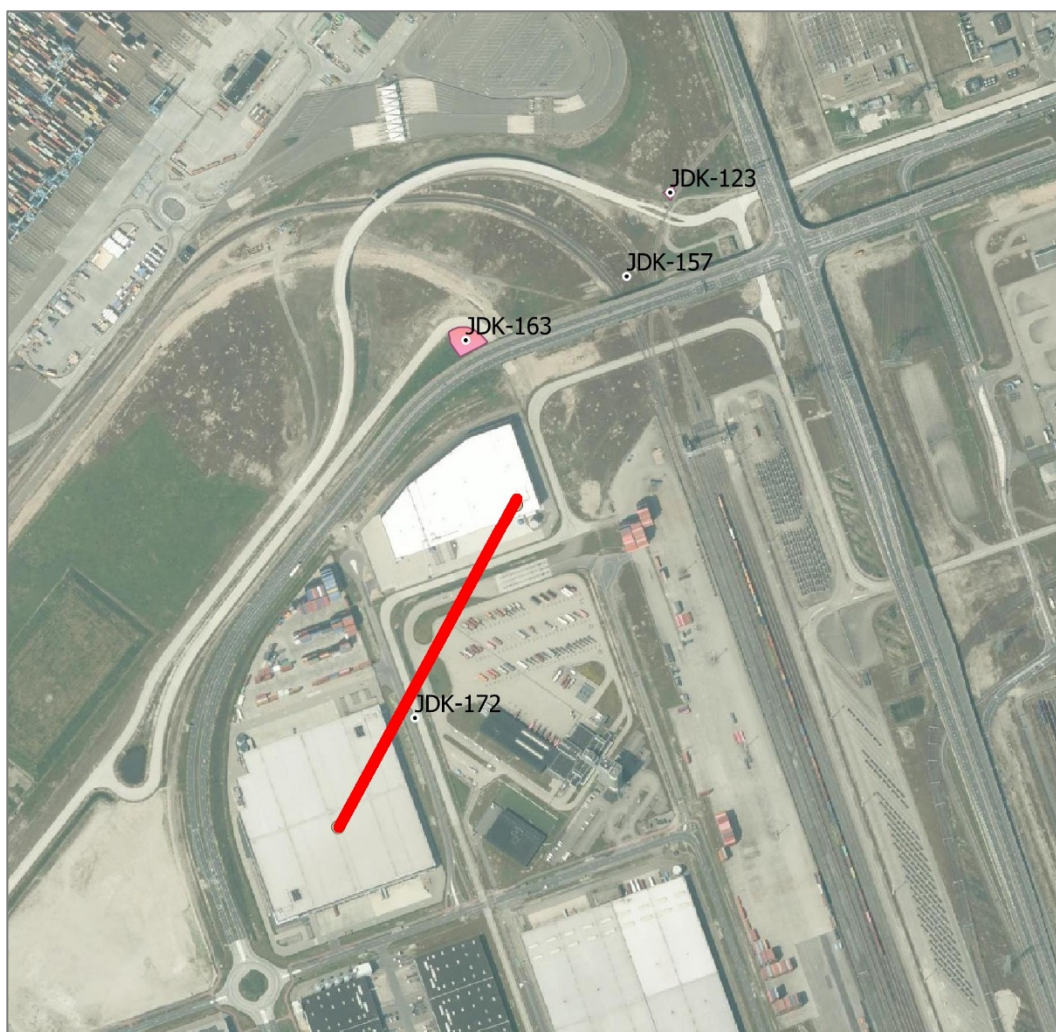
Figuur 24. Hartlijn van de contour uit Figuur 23, geprojecteerd op de actuele duizendknoopkaart.

In Figuur 24 is de ligging van de oude groeiplaats geprojecteerd op de actuele situatie. Daarbij valt allereerst op dat de huidige locaties JDK-123 en JDK-157 recht in het verlengde van deze bronlocatie en eveneens in de rand van de oude zeereep liggen. Omdat op de luchtfoto uit 2009 alleen grote opvallende groeiplaatsen te zien zijn is het beslist niet uitgesloten dat verderop nog meer duizendknoop gegroeid heeft en dat JDK-123 en JDK-157 op rechtstreekse restanten van de bronpopulatie zijn terug te voeren. Nog interessanter is dat de in 2023 nieuw ontdekte locatie JDK-172 ruim binnen de contour van de oorspronkelijke groeiplaats ligt. Het lijkt er dus sterk op dat wij hier met de reactivering van een misschien wel tien jaar rustende wortelstok te maken hebben. Na de vondst in 2022 van duizendknoop in het talud van het Coloradoviaduct (JDK-163) is dit de tweede maal dat in deze omgeving na jaren van rust plotseling duizendknoop opduikt. Dit verschijnsel (*Dormancy*) is bekend van duizendknoopsoorten en geeft aan dat ook op lang geleden verdwenen groeiplaatsen altijd rekening moet worden gehouden met een mogelijke terugkeer van de plant.

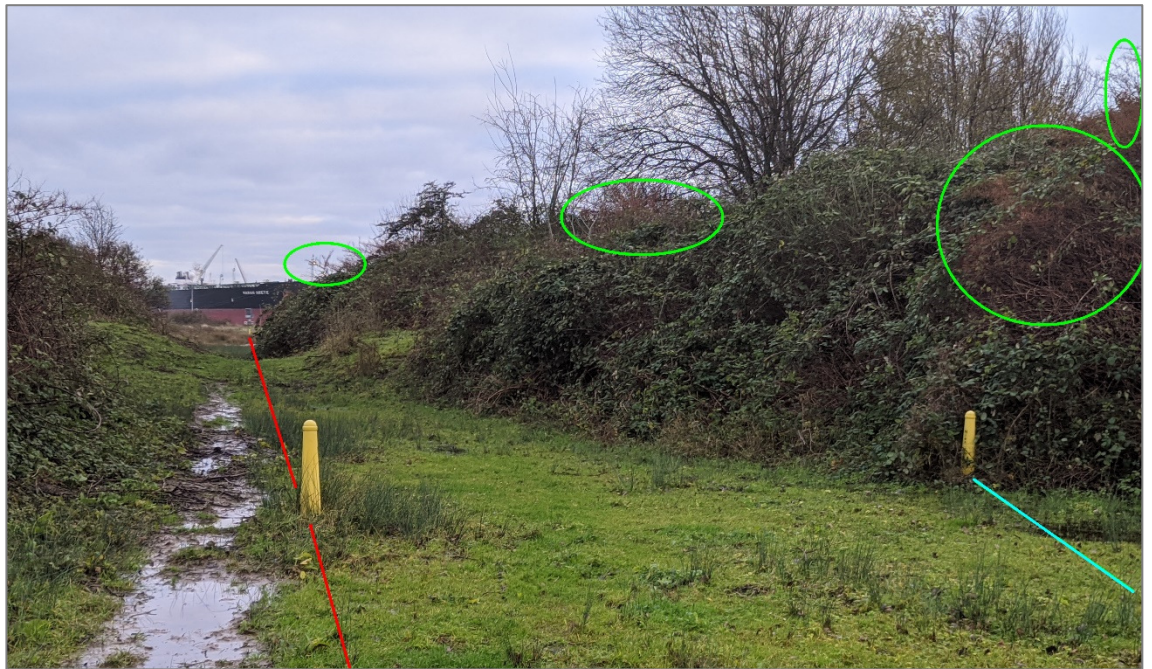
Figuur 25. Bovengrondse vernauwing in de leidingstrook in het begrazingsgebied op Landtong Rozenburg. Rood: noordgrens van de Leidingstrook, Blauw: zuidgrens van de leidingstrook. Groen: duizendknoop die boven het braamstruweel uit steekt. In de natte baan links voorin is al een wortelscherm aangebracht.

Het tot nu toe gevoerde beleid om de leidingstrook te vrijwaren van duizendknoop en voor de omgeving geen initiatieven te ontplooiën, is op deze plek dus niet houdbaar. Voor de huidige, zeer diepgelegen leiding vormt de aanwezigheid van de duizendknoop momenteel niet direct een probleem. Op de toekomstige bruikbaarheid van de leidingstrook is het uiteraard wel van invloed.
