Hoogwaardige natuurontwikkeling op voormalige stortplaats in het Ilperveld

Banscheiding is weer leefgebied van bijzondere planten en dieren

De Banscheiding is een oude en bijzondere watergang in het Natura 2000- gebied 'het Ilperveld'. Door ernstige chemische vervuiling van de waterbodembodem en oevers was sanering nodig. Hierbij is rekening gehouden met de cultuurhistorische waarde en het optimaal benutten van de kansen voor ecologisch herstel. Dit artikel gaat over de ontwikkeling van de natuur sinds de oplevering medio 2010.

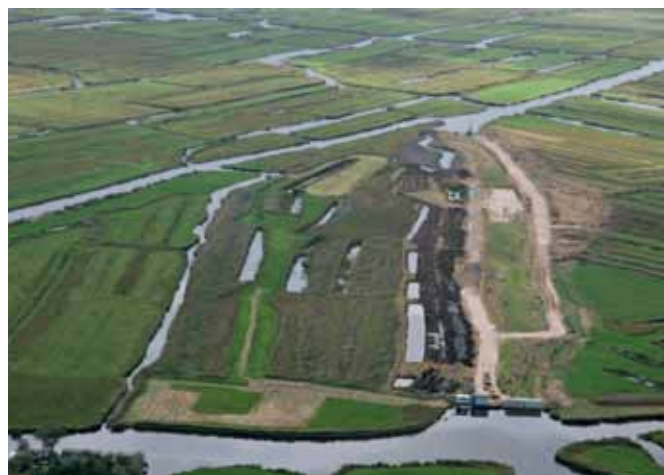
AFBEELDING 1: DE BANSCHIEDING TIJDENS UITVOERING VAN DE SANERINGSWERKZAAMHEDEN IN SEPTEMBER 2009 (FOTO AUKE PIERSMA).

De Banscheiding is een watergang in het Natura 2000-gebied het Ilperveld in Noord-Holland (afbeelding 1). Deze plek vormt van oudsher de grens tussen Gemeente Landsmeer en IJpendam en is bovendien een belangrijk onderdeel van de geschiedenis van de veenwinning die hier plaatsvond. Helaas is er niet altijd oog geweest voor die ecologische en cultuurhistorische waarden. Van

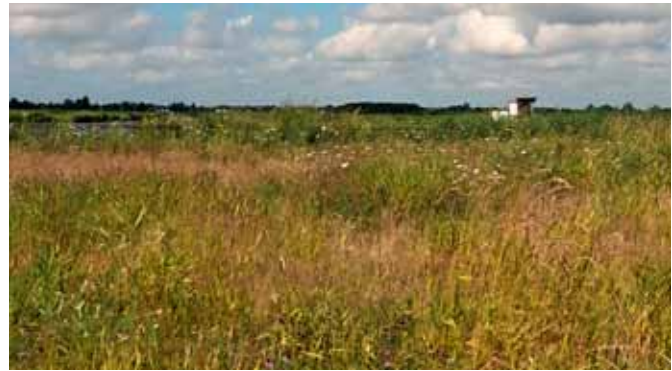
AFBEELDING 3: KRUIDENRIJK GRASLAND OP DE DROGE DELEN VAN DE BANSCHIEDING (FOTO BAS VAN DE RIET).

Het droge systeem van de Banscheiding maakte na inzaai een verrassende vegetatieontwikkeling door. Met de aanvoer van de gebiedsvreemde grond kwamen ook de zaden van allerlei plantensoorten mee. Op enkele locaties had deze duidelijke kenmerken van een brakke vegetatie met soorten als Rode oogentroost, Zeeaster en Aardbeiklaver. Op andere plaatsen kwamen meer algemene ruigtekruiden op, maar nergens was sprake van dominantie van enkele soorten. Door de relatief lage voedselrijkdom van de bodem verliep de ontwikkeling van vegetatie aanvankelijk traag. Positief bij-effect was dat in eerste seizoenen vogelsoorten, zoals Kleine plevier, Bontbekplevier en Kievit volop gingen broeden in het gebied. Dit zijn zogenoemde pioniersoorten die kenmerkend zijn voor nieuw aangelegde terreinen of dynamische milieus. De nattere gebieden, die als begrenzing aan beide zijden van het oude sloottracé werden aangelegd, ontwikkelden zich zeer snel. In het eerste jaar vestigden zich meteen soorten die passen bij een jonge laagveenverlanding, zoals Kleine lisdodde, Riet en Ruwe bies. Bovendien werden veel foeragerende Lepelaars waargenomen, wat tevens aangeeft dat er op korte termijn al weer voldoende voedsel (onder andere insecten, kleine kreeftjes) in het water aanwezig waren. Uit onderzoek met gezenderde Roerdompen (www.roerdomp.info) bleek dat deze het nieuwe gebied ook al gebruikten als foerageergebied.
