# Onderzoek duurzame bestrijding Aziatische duizendknoop langs het spoor, 2020 - 2023

In opdracht van ProRail

Rapportnummer: R-2022005.2

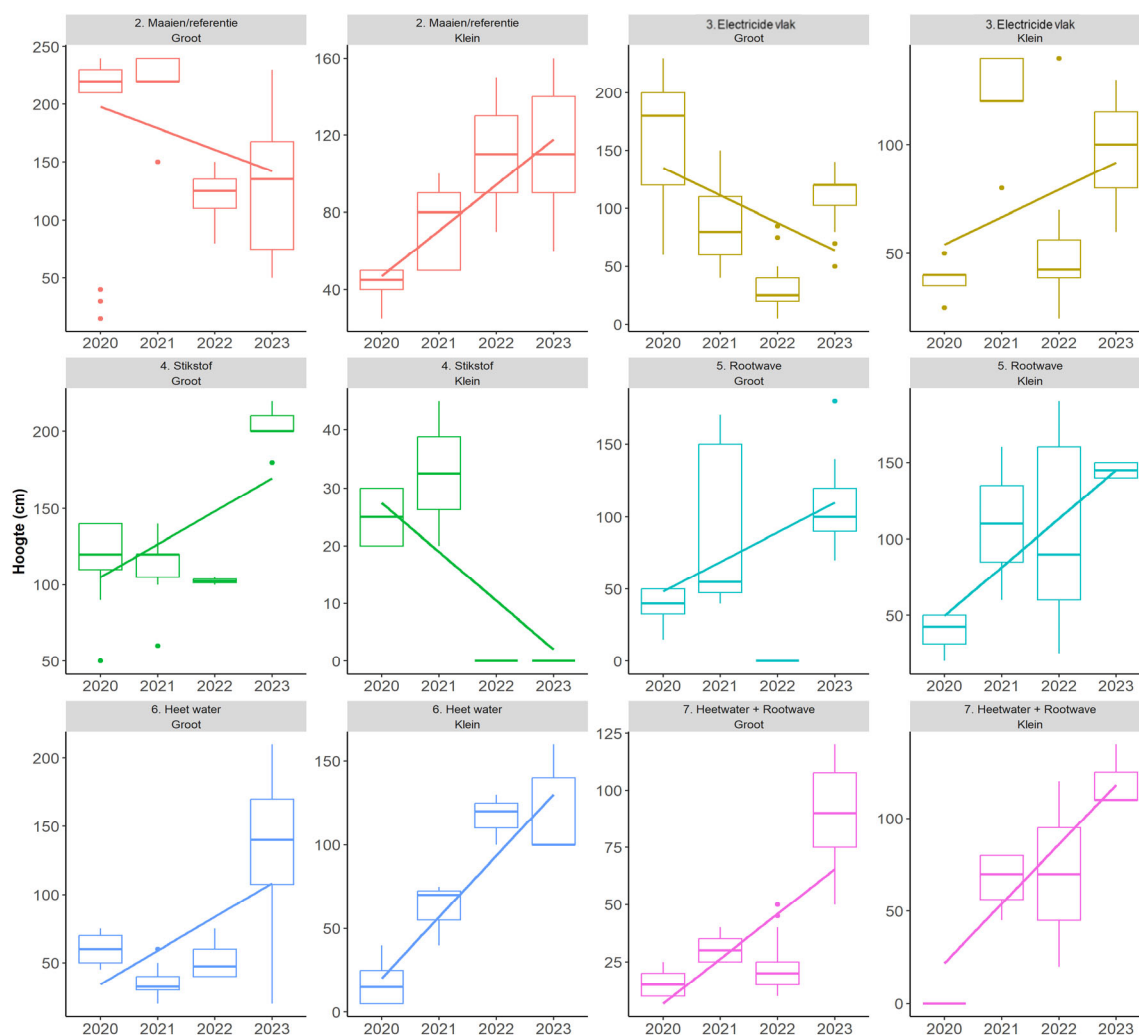
Bij de meeste behandelingen neemt de hoogte van de stengels in de loop van de tijd toe, maar dit wordt sterk beïnvloed door meetjaar 2023 (afbeelding 2). Bij alle behandelingen met Rootwave (3, 5 en 7) is de hoogte stabiel of neemt af tot en met 2022, waarna de stengels in 2023 bij afwezigheid van de behandeling weer sterk in hoogte toenemen. Hetzelfde patroon is te zien bij 4. Stikstof (groot) en 6. Heet water (groot). In het laatste jaar is een duidelijke toename van stengelhoogte.

Afbeelding 2. De hoogte van de veertig dikste stengels per meetvlak, op basis van monitoring tijdens het hoogtepunt van het groeiseizoen (derde opname van het jaar). De schuine strepen geven de gemiddelde relatieve toe- of afname tussen 2020 en 2023 weer. De titels verwijzen naar de behandelmethode en het grote proefvlak ("Groot") of het kleine proefvlak ("Klein").

De patronen van stengelhoogte en stengeldiameter komen zeer sterk met elkaar overeen. Dit is logisch, omdat groeiende stengels zowel in hoogte als diameter toenemen. Alle behandelingen lijken de hoogte en diameter van de stengels enigszins in de hand te houden, echter wanneer de behandelingen stopgezet worden nemen de stengels weer toe in hoogte en diameter. De invloed van de behandelingen op stengelhoogte en stengeldiameter verdwijnen dus weer vrij snel na het stopzetten van de behandelingen.

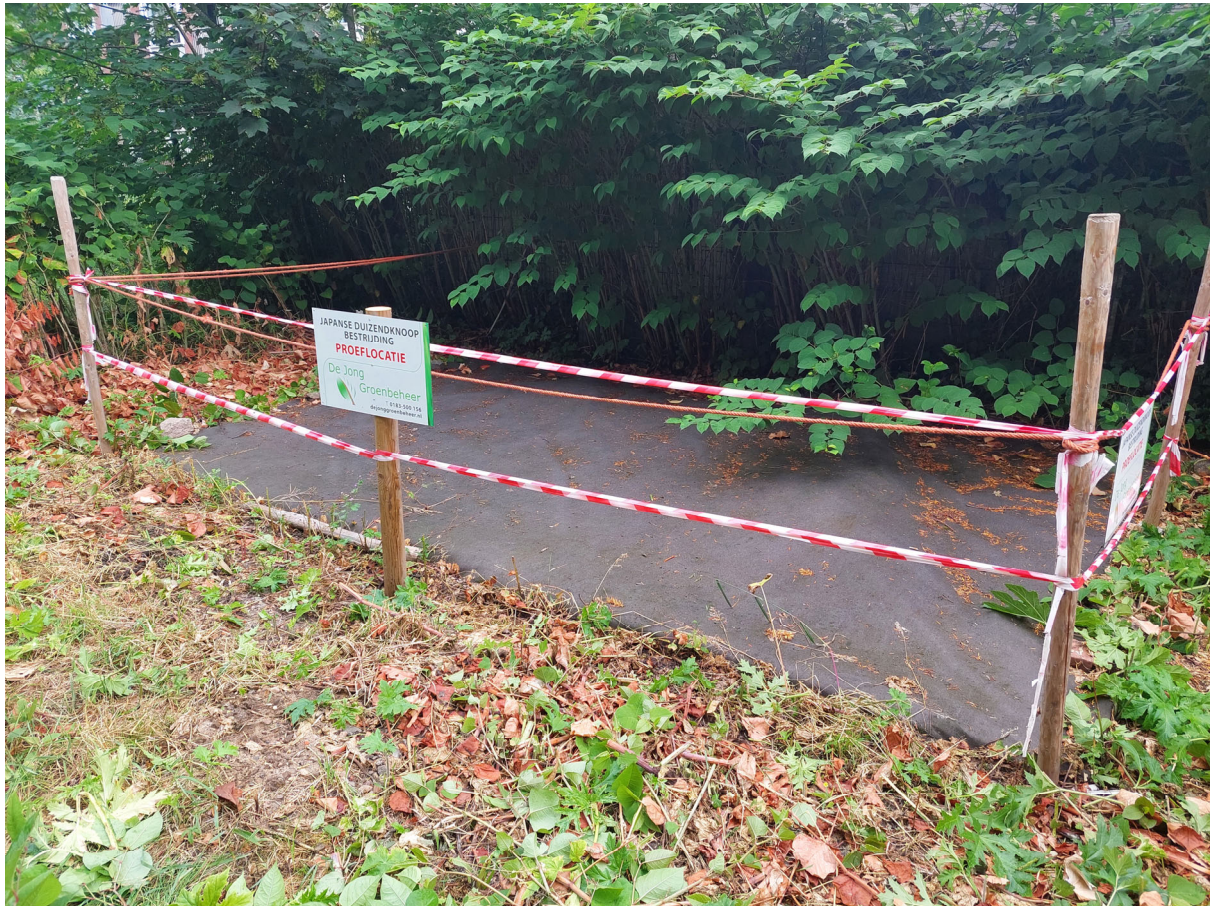
Foto van de de behandeling met afdekken met biologisch afbreekbaar doek op de alternatieve proeflocatie.

In 2021 is de behandeling met afdekking door doek (De Jong groenbeheer) onvoorzien van locatie veranderd. Uit de resultaten van 2020 bleek namelijk dat de gebruikte doeken voor het afdekken niet bestand waren tegen Aziatische duizendknoop. De stengels groeiden door het doek heen. Om die redenen is besloten om een nieuw proefvlak te laten inrichten met een sterker doek. In de oorspronkelijke proeftuin was geen geschikte plek meer was om een proefvlak in te richten, mede doordat het oorspronkelijk proefvlak kwam te vervallen door de aanleg van een fietstunnel. Er is daarom gezocht naar een andere locatie. Een geschikte locatie is gevonden op het spoortalud ten noordwesten van de Julianaparklaan, ten noordoosten van het spoor. Er is in 2021 op die locatie een proefvlak uitgezet waar binnen een nulmeting is uitgevoerd, maar het bleek niet haalbaar om dit proefvlak nog in te richten in 2021.

In 2022 heeft De Jong groenbeheer hun behandelingsmethode opgezet op de alternatieve proeflocatie die in 2021 was aangewezen. Het proefvlak wat in 2021 is uitgezet door Dactylis is echter niet gebruikt, maar ze hebben zelf vlakbij een proefvlak uitgezet die eenvoudiger in te richten was, waardoor er geen nulmeting beschikbaar is (Bijlage 4). Hierdoor is de behandeling uiteindelijk niet meegenomen in de analyse. Wel heeft De Jong Groenbeheer aangegeven zelf een maandelijkse monitoring te doen, hieruit blijkt het huidige biologisch afbreekbare doek bestand is tegen. Over de effectiviteit bij het bestrijden van Aziatische duizendknoop is bij ons niets bekend.

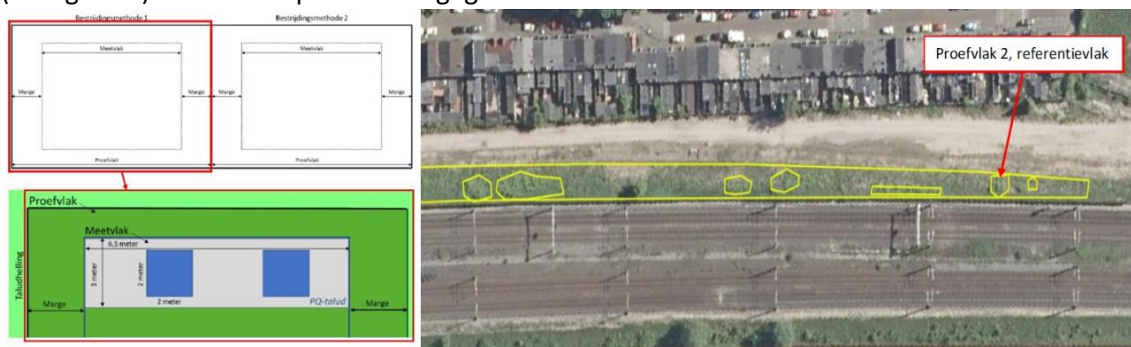
Fig. 1. Opzet Proef- en meetvlakken

De proefsleuven zijn gegraven aan de oostkant van het spoortalud bij Station Zuilen te Utrecht (zie figuur 1). Er is in het proefvlak 2 gegraven:

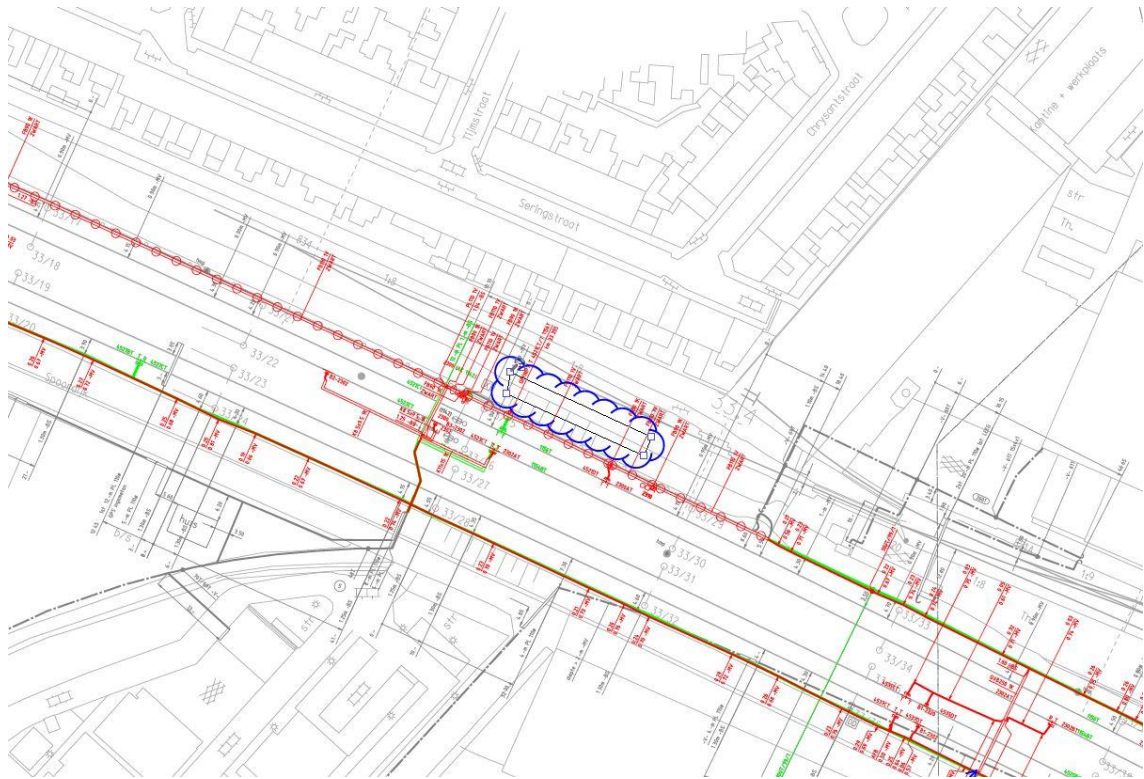
1; Locatie proefsleuf: coördinaten proefvak: X; 134742 Y; 457158

De sleuf is van boven naar beneden gegraven over een lengte van ca. 2 meter, tot een diepte van ongeveer 1 meter en een breedte van 0.6 meter.

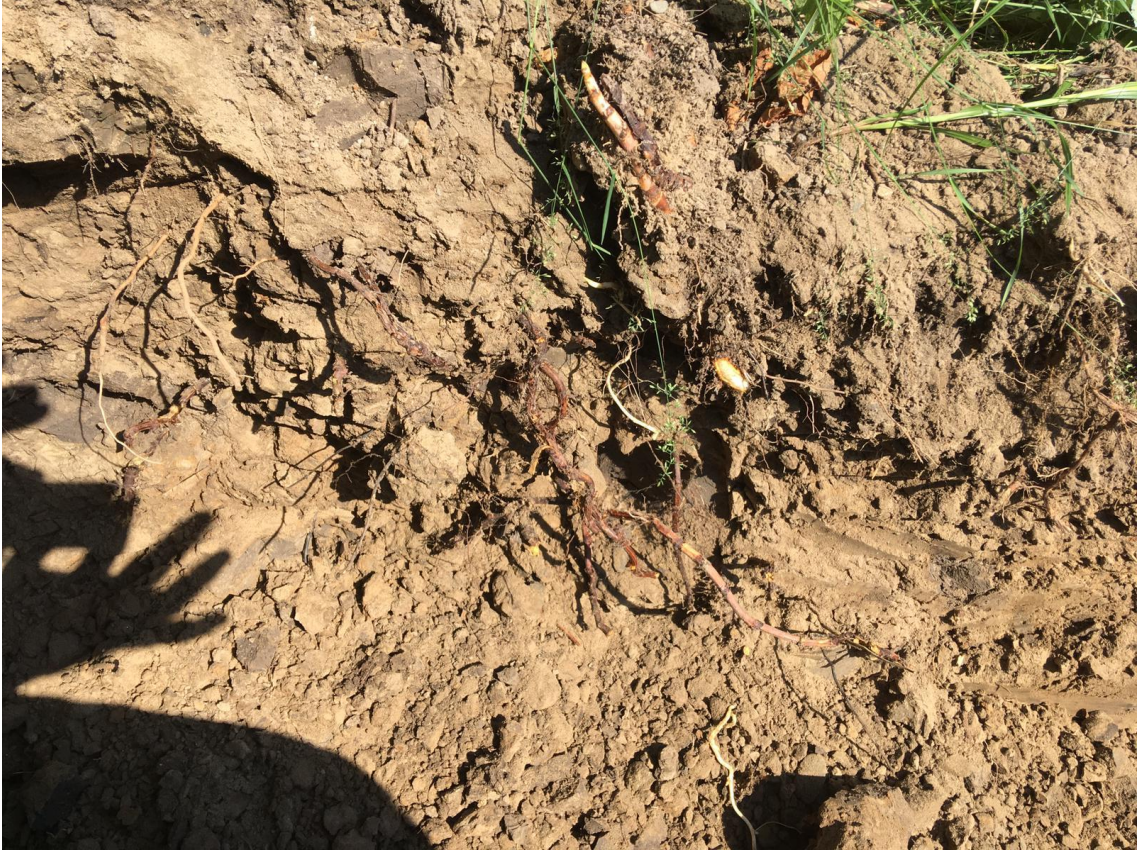
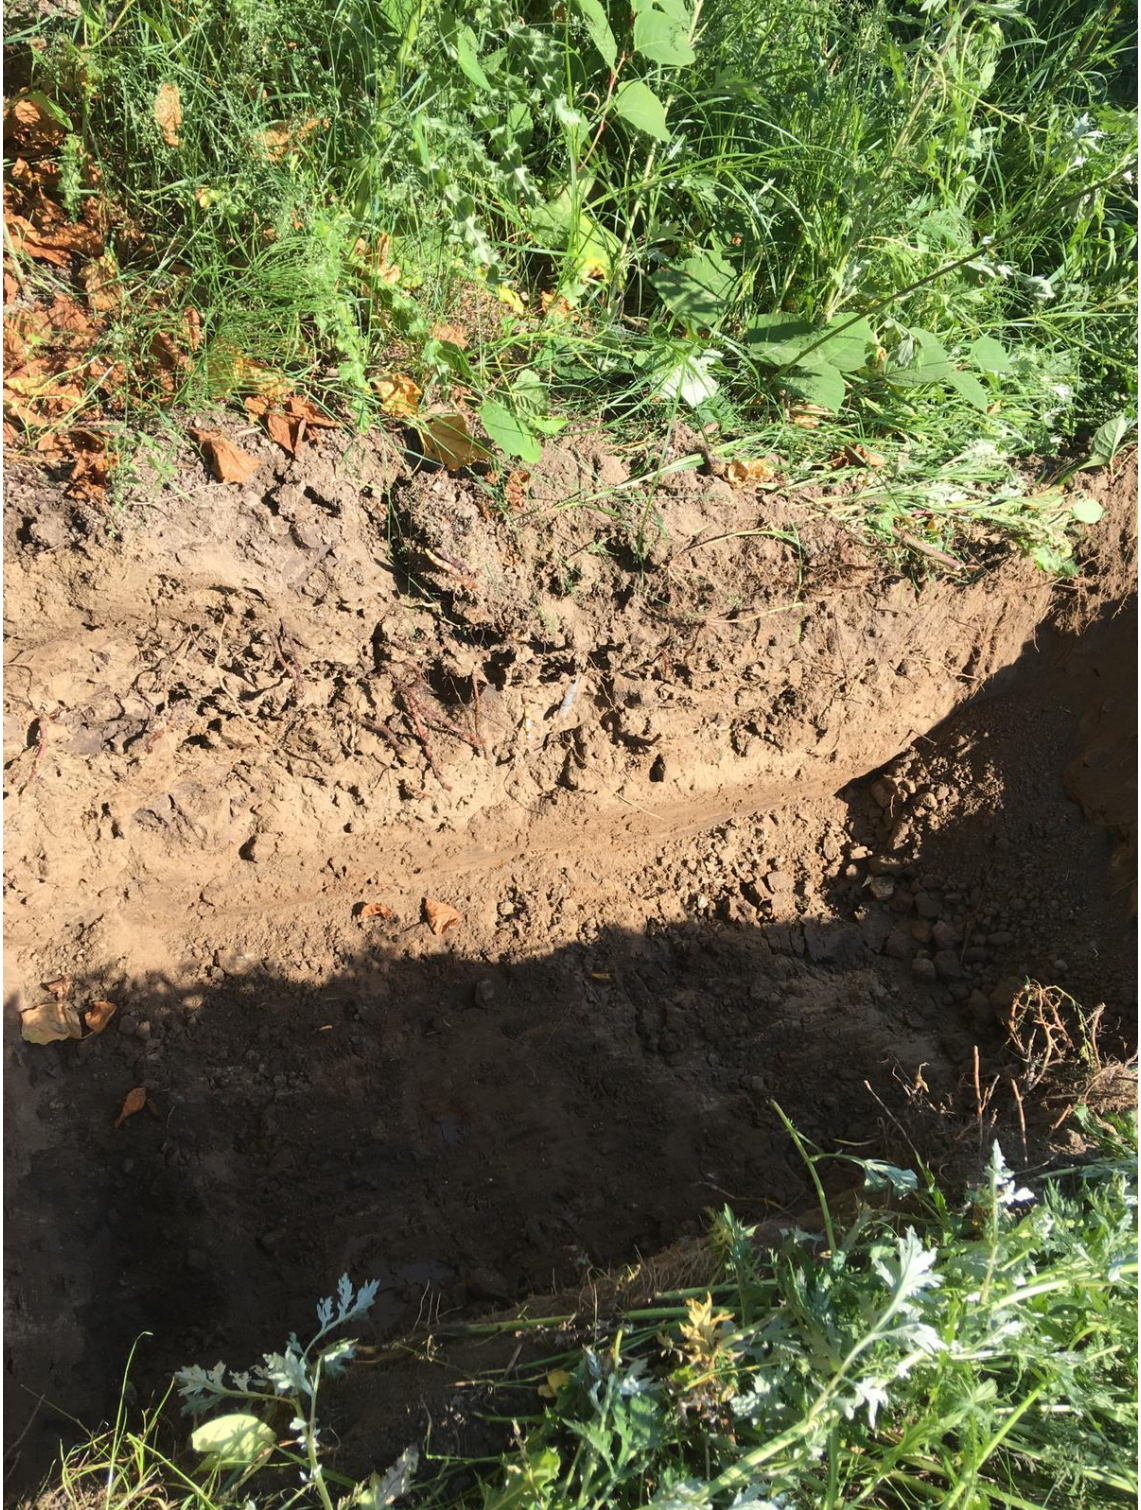
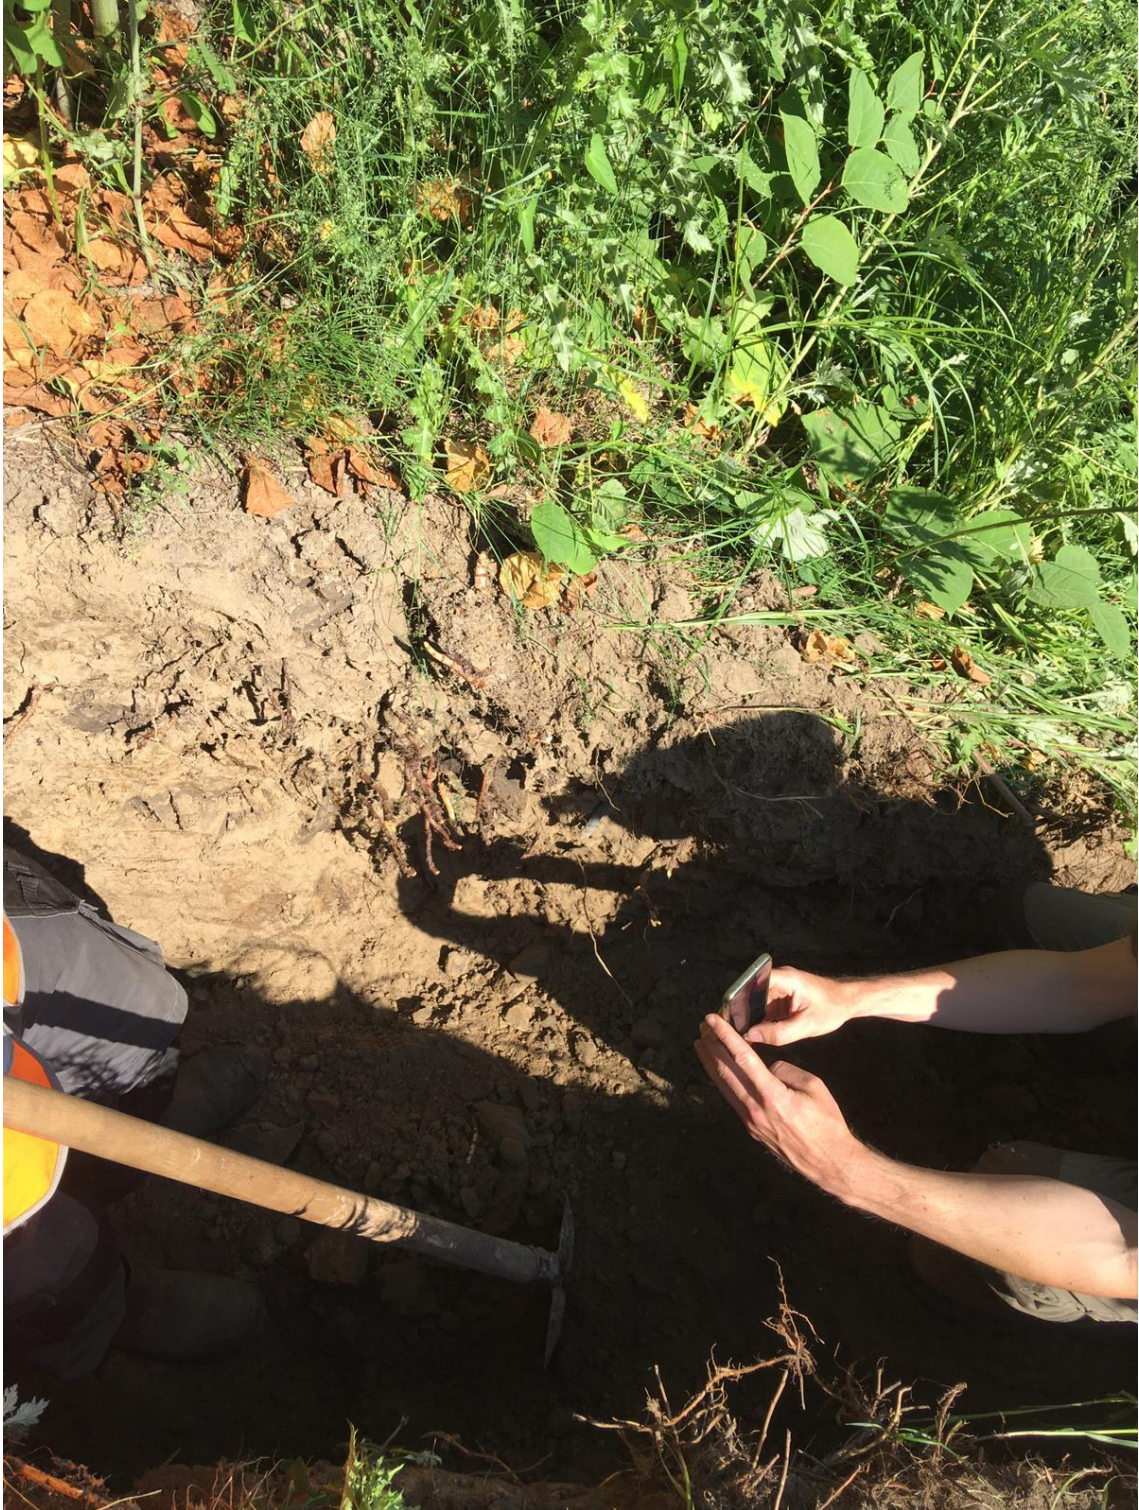
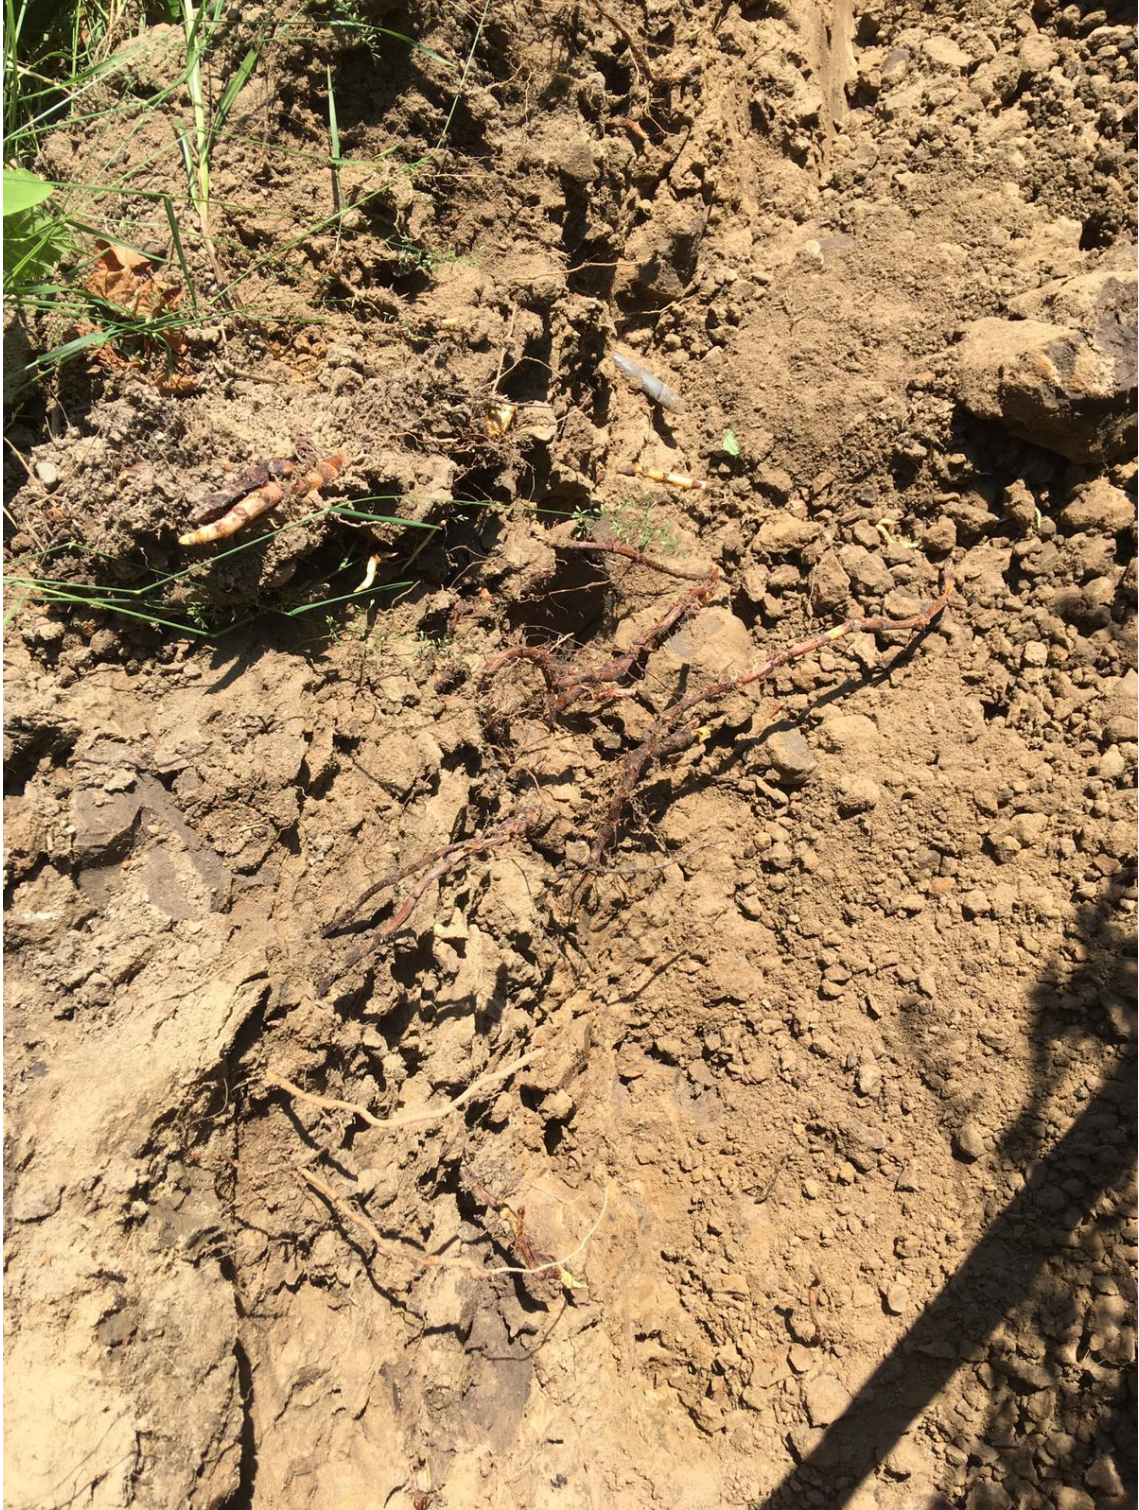
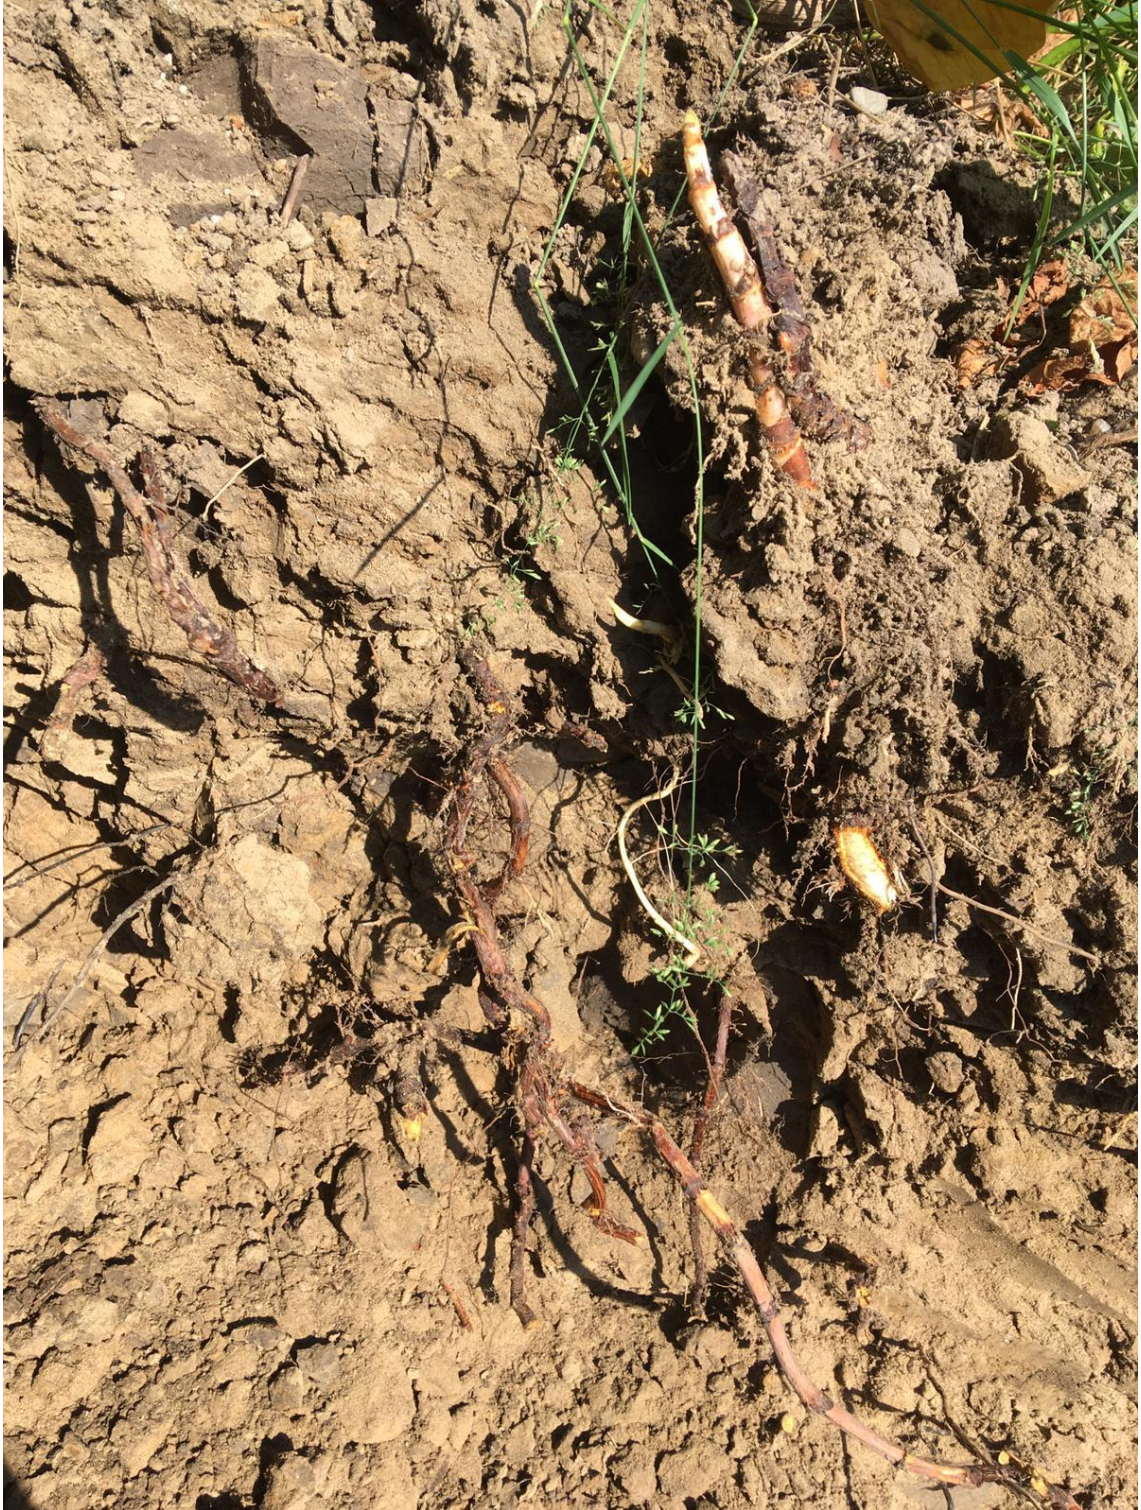
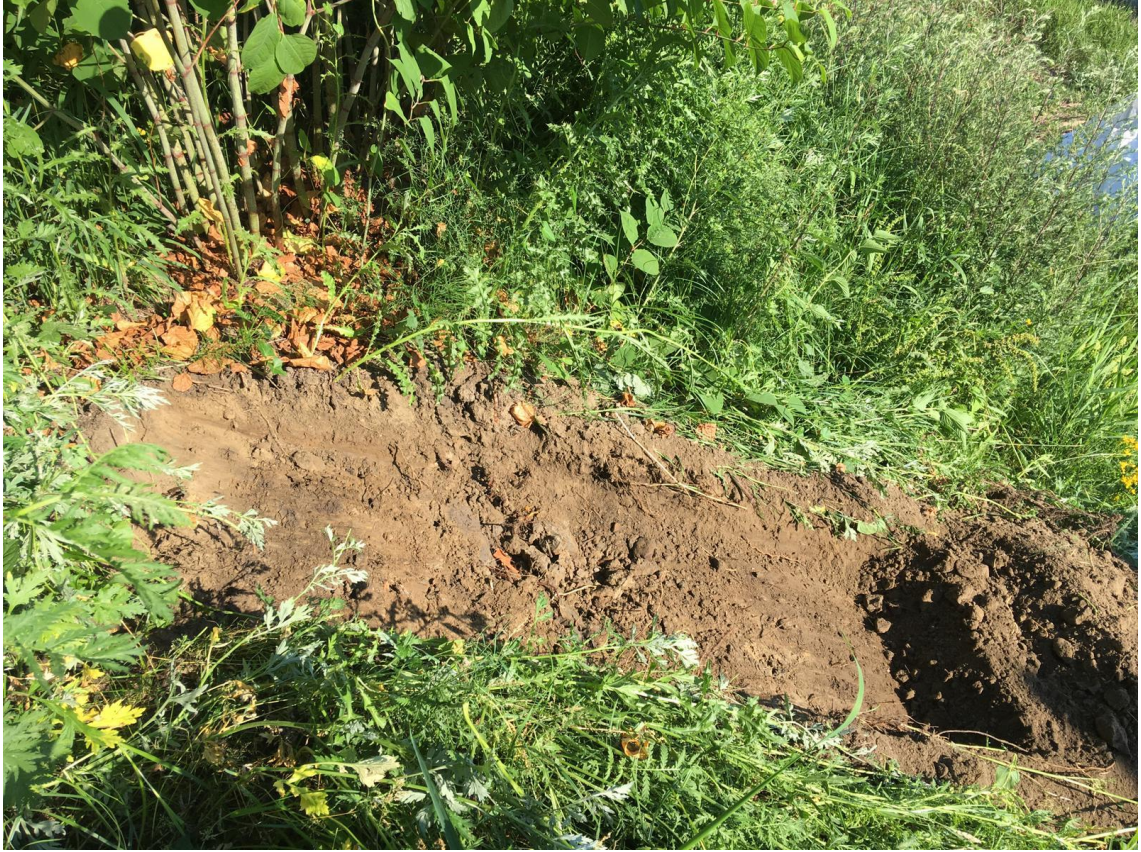
Foto's

Er is gegraven in een stuk Japanse duizend knoop dat vrij intensief was dicht gegroeid. Vooraf aan het graven is de japanse duidend knoop afgeknipt, waarna er gegraven kon worden. De beworteling was geconcentreerd aanwezig vlak onder de beplanting. De wortels zitten tot max 70 cm diep tov het talud. In de eerste 20-30 cm zijn vrijwel geen wortels aangetroffen. De dikte van de wortels varieerde, maar waren niet dikker dan 1,5 cm.

haard beschikbaar was. Er is toen voor gekozen om het referentievlak in te zetten voor deze exercitie. Uit het experiment kwam naar voren dat de wortels tot maximaal 70 cm diep t.o.v. het talud groeiden. In de eerste 20-30 cm werden vrijwel geen wortels aangetroffen. De dikte van de wortels varieerde, maar waren niet dikker dan 1,5 cm (Donkergroep, 2020, Bijlage 5).
