Het toedienen van Phoslock aan de Bleiswijkse Zoom

INTEGRALE AANPAK BLEISWIJKSE ZOOM GEEFT ECOSYSTEEMHERSTEL

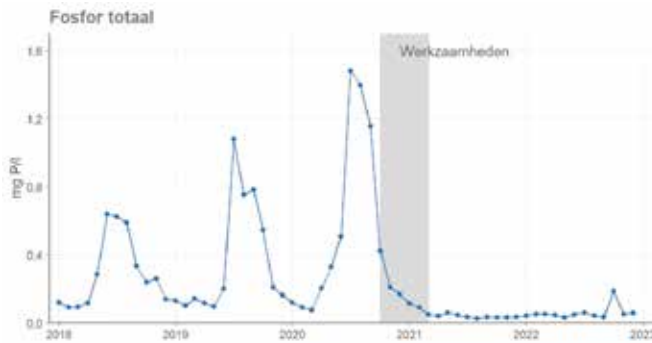
Afbeelding 1. Fosfaatconcentraties in de Bleiswijkse Zoom voor en na de maatregelen

Vóór de maatregelen waren er seizoensgebonden schommelingen van fosfaatconcentraties. In de zomer waren de concentraties hoger dan in de winter door nalevering uit het bodemslib. Na de maatregelen zijn deze fluctuaties verdwenen (afbeelding 1). Ook de totaalconcentratie stikstof is gedaald en grote schommelingen blijven uit. Hierdoor is de hoeveelheid algen sterk afgenomen (afbeelding 2).

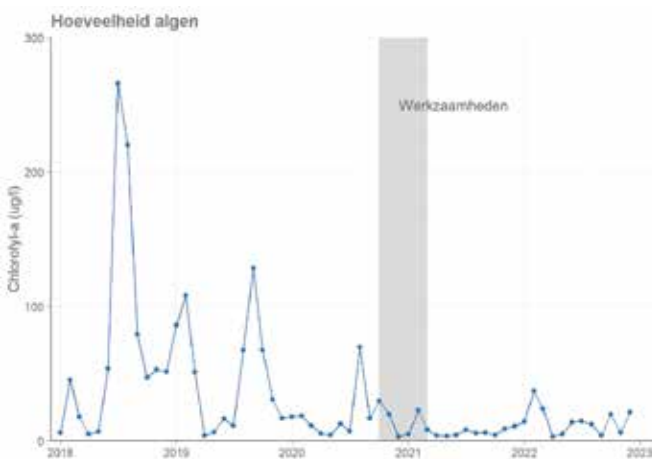
Afbeelding 2. Chlorofyl-a concentraties in de Bleiswijkse Zoom voor en na de maatregelen
