Monitoring van de drijvende eilanden in de Graafsche Raam

Een studie van macrofauna, vegetatie, waterkwaliteit en de aanwezigheid van grote waternavel

21-6-2024

Blok 3 en 4 - Jaar 1- Toegepaste Biologie

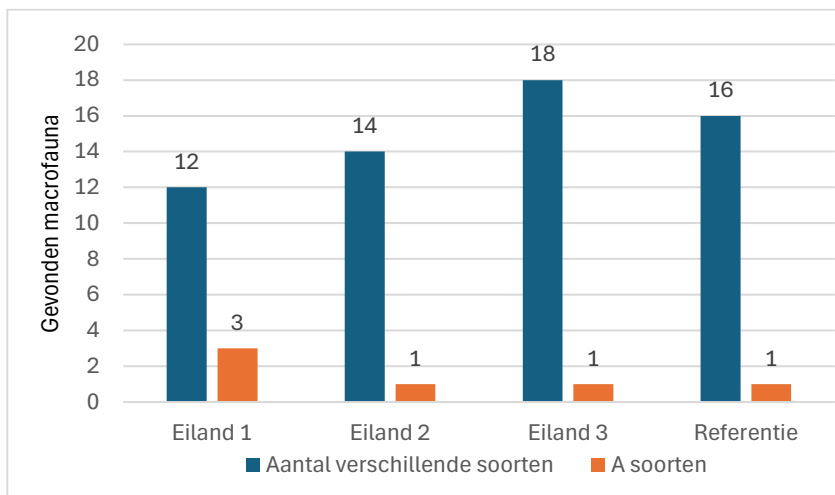
Figuur 2 Aantal verschillende taxa macrofauna per eiland met daarbij de gevonden A-soorten

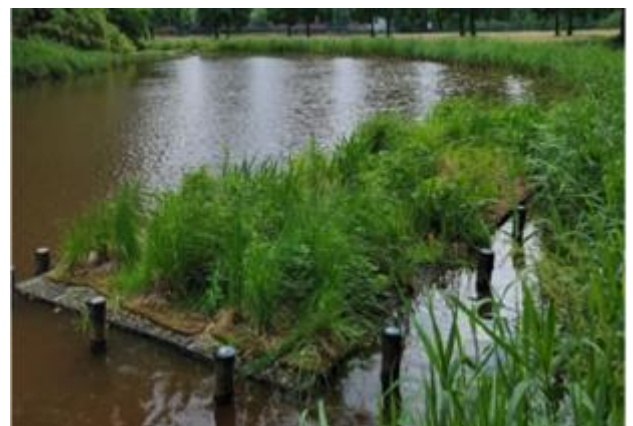
Op eiland 1 zijn vijf van de vijftien ingezaaide vegetatiesoorten opgekomen (Bijlage III; eiland 1). Vooral de grote kattenstaart, dotterbloem en rietgras in grote mate opgekomen. Daarnaast is de watermunt, die niet is ingezaaid, over het gehele eiland in grote hoeveelheden te vinden (Bijlage III, eiland 1). Over het algemeen is het eiland dicht bedekt met vegetatie (figuur 3). In vergelijking met de andere eilanden, zijn er hier veel minder gele lis opgekomen, maar vijf exemplaren. Bij eiland 1 waren dit er 97 en bij eiland 3 waren het er 49.

Figuur 3 Foto eiland 1

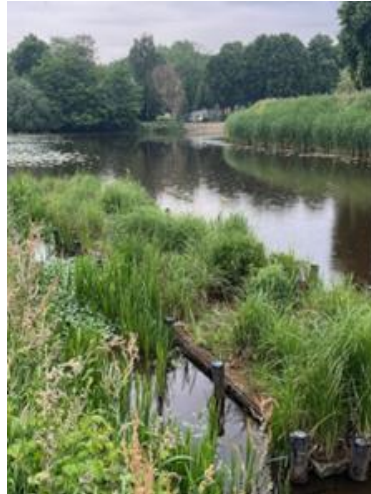
Op eiland 2 zijn tien van de vijftien ingezaaide vegetatiesoorten opgekomen (Bijlage III; eiland 2). Dit eiland is echter minder dichtbegroeid en bevat enkele kale vlaktes. Vooral de gele lis, grote kattenstaart en scherpe zegge zijn in grote mate opgekomen (figuur 4 en 5). Het eiland bevat minder bijkomende soorten (Bijlage III; eiland 2). Opvallend was dat hier maar één dotterbloem is opgekomen, wat aanzienlijk minder is dan de andere eilanden.

Figuur 4 Foto eiland 2

Het feit dat eiland 2 in volle zon ligt, had een significant effect op de hoeveelheid plantengroei, met als gevolg veel kale plekken. Er zou meer vegetatie geplaatst kunnen worden die goed gedijt in volle zon om deze plekken te verminderen. Voor betere begroeiing van de ingezaaide vegetatie zou kunnen gekeken worden naar de specifieke omstandigheden van de eilanden, vooral de

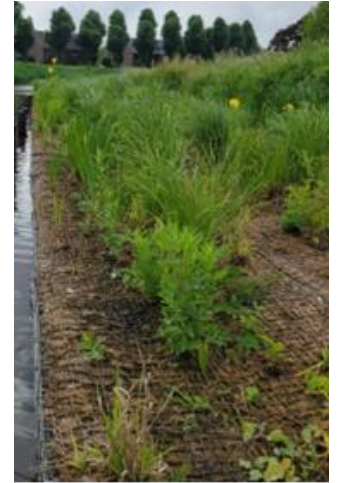
Figuur 5 Foto eiland 2 aanzicht vanuit het water

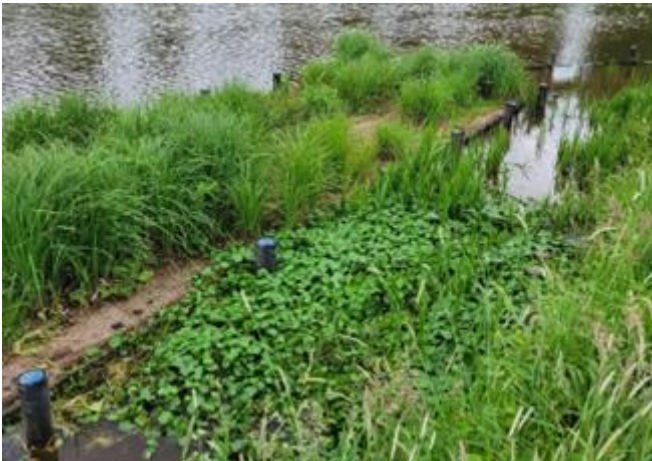
Bij eiland 2 is de grote waternavel in grote aantallen aanwezig. Hier vestigt de plant zich voornamelijk aan het eiland zelf en niet aan de houtwal, die onder het waterpeil staat (figuur 9)

Figuur 9 Aanwezigheid grote waternavel eiland 2

Om de verspreiding van de grote waternavel onder controle te houden, is het belangrijk dat de beschoeiing rond de eilanden wordt verlaagd om meer stroming te creëren. Dit zou de verspreiding ervan kunnen beperken. Daarnaast is regelmatige verwijdering noodzakelijk. Deze behandeling moet voorzichtig en met aandacht gebeuren, de waternavel kan terugroeien vanuit kleine stukjes stengel die overblijven tijdens het verwijderen van de plant. Handmatige verwijdering wordt daarom aangeraden, hiermee kan je een stuk preciezer werken zodat er geen stukjes achterblijven.

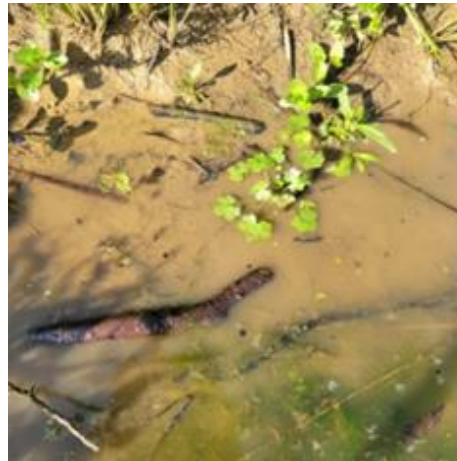
Bij eiland 3 is de grote waternavel alleen te vinden bij de aangelegde oever van het eiland en niet direct aan het eiland zelf (figuur 10). Aan de aangelegde beschoeiing is geen grote waternavel waargenomen.

Figuur 10 Vestiging van grote waternavel aan de oever gelegen bij eiland 3
