Stoort de mestschuif de koe?

A&F ondervraagt melkveehouders

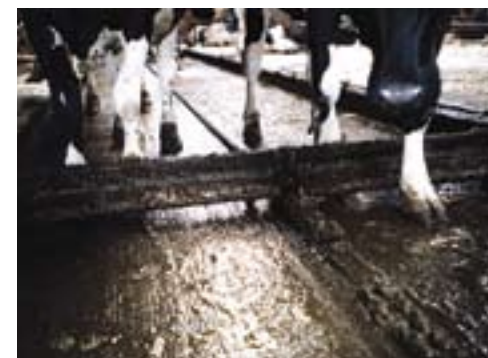
In vergelijking met een vlakke vloer blijven roostervloeren en sleufvloeren het droogst als een mestschuif mest en urine van de vloer verwijdert.

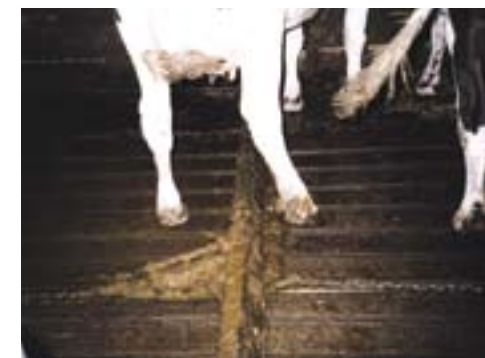
Een sleufvloer met een strookje langs het voerhek waar de mestschuif niet loopt. De koeien hoeven tijdens het vreten alleen hun achterpoten te verzetten als de mestschuif voorbij komt. Hun voorpoten blijven op het strookje staan en ze kunnen dus ongestoord vreten.

het eten. De resterende zeven veehouders hielden daar geen rekening mee. Sommige menen dan ook de koeien zich helemaal niets van de mestschuif aantrekken, terwijl anderen denken dat de koeien voor de mestschuif vluchten of hem proberen te ontwijken. Ze zijn het er echter over eens dat de koeien het eten onderbreken om over de mestschuif te stappen als de mestschuif de hele eetruimte beslaat. Als de koeien in groepjes staan, hebben ze daar meer moeite dan wanneer ze alleen staan. Sommige veehouders zagen de koeien dan ook over de mestschuif struikelen. Om de dieren tijdens het eten minder te storen is in vier van de tien stallen een schuifvrij strookje langs het voerhek gemaakt. Langs een van de twee sleufvloeren is zo'n strookje aanwezig en ook bij een bedrijf met een dichte vlakke vloer is een verhoging van 10 cm hoog en 72 cm breed langs het voerhek te vinden. In beide gevallen functioneert het goed. Op twee bedrijven zijn er 'schuifvrije' stroken van 30 en 35 cm langs het voerhek. Dat achteraf blijkt echter iets te smal om de koeien ongestoord te laten vreten.

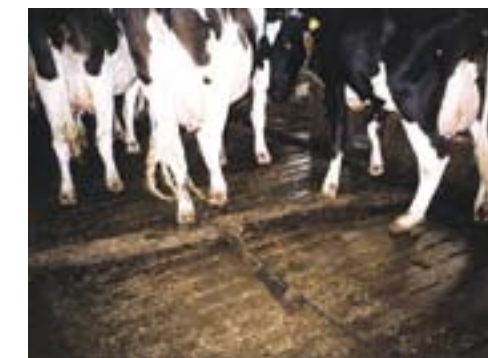
Uitgesteld onderhoud, in dit geval niet aanspannen van de kabel, zorgt ervoor dat de mestschuif scheef loopt. Door daarbij niet al te vaak te schuiven, blijft de vloer vuil.

tot drie keer per jaar. Negen bedrijven gebruiken een voetbad om de klauwen te ontsmetten. Op het enige bedrijf zonder voetbad worden de klauwen eens per maand gespoten. Een jaarlijkse onderhoudsbeurt van de mestschuif houdt de schuif in goede conditie. Een versleten rubberblad schuift immers niet goed. Datzelfde geldt voor een niet goed aangespannen kabel of ketting. De schuif trekt scheef en komt van de grond waardoor mest en urine blijft liggen. De kabel moet ongeveer eens per twee jaar vervangen worden wat 250 euro kost. Exclusief arbeidsloon weliswaar. Een ketting gaat langer mee en vraagt slechts een keer per 10 jaar om vervanging. Overigens is dat op sleuf en dichte vloer vaker het geval, daar loopt de schuif immers vaker per dag. Wie daarnaast regelmatig de hoekwielletjes, de voetjes van kantelende mestschuiven, de tanden van schuiven op sleufvloeren en het rubberblad op slijtage controleert en zonodig vervangt, benut de schuif optimaal. ■

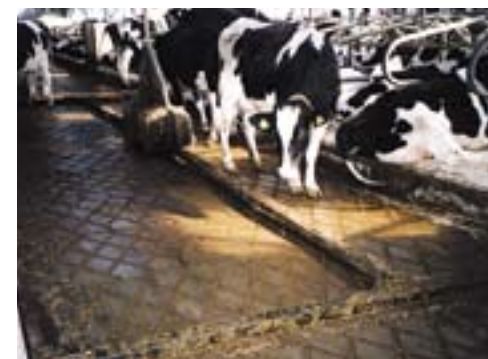
De autoschuif loopt continu door de stal. Hij wordt echter niet veel meer verkocht. Dat komt vooral doordat Groen Label stallen, zoals deze berg-en-dalvloer, niet meer gebouwd worden.

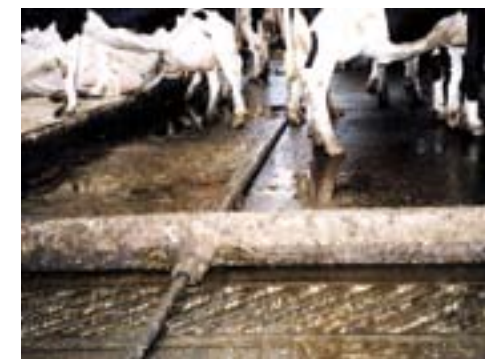
Een vlakke vloer met een afzetslot. De mest valt door de sleuven in de mestput. Voor een liggende koe is zo'n slot gevaarlijk. Een staart die in het slot ligt, wordt geamputeerd als de schuif voorbij komt.

problemen opleveren. Zo beschadigde hij op een aantal bedrijven de staarten van de koeien als die op de mestgang lagen. De meest gevaarlijke en pijnlijke situatie ontstaat als de staart van een liggende koe in het afzetslot ligt terwijl de mestschuif langskomt. Het is dan ook verstandig om de sloten in de ligruimte te beveiligen door ze af te schermen. Een andere remedie is de kwast van de staarten van de koeien kort te scheren. Dan is er namelijk een grotere kans dat de koe haar staart tijdens het liggen binnen de ligbox houdt. Op een paar bedrijven gebeurt dat mede vanwege de melkhygiëne vier keer per jaar.

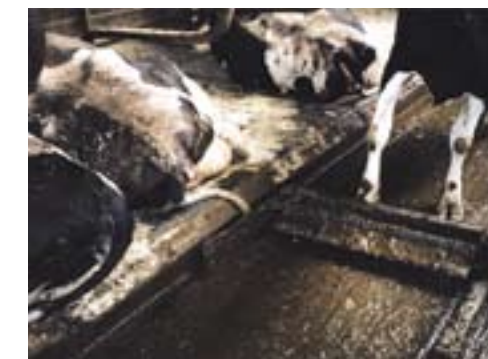
Het gevaar ligt op de loer. Doordat de staart van de koe klem raakt tussen de schuif en de rand van de ligboxen, kan die staart beschadigen. Hier is extra ruimte voor de staart gemaakt, zodat die geen last heeft van de schuif.
