## **Gemeente Haarlem Ecoscans 2023**

Ontwikkeling van de ecologische toestand in 47 stadswateren

**26 november 2024**

**Kenmerk** R001-1290141MFW-V03

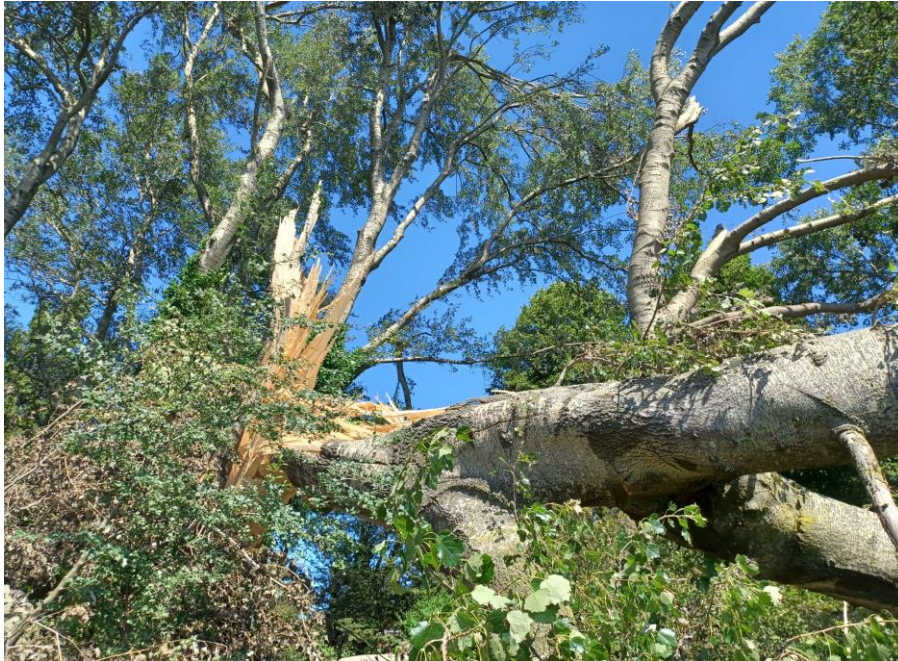
*Afgebroken boom aan de Molenplas, Haarlem juli 2023 (foto Michiel Wilhelm TAUW)*

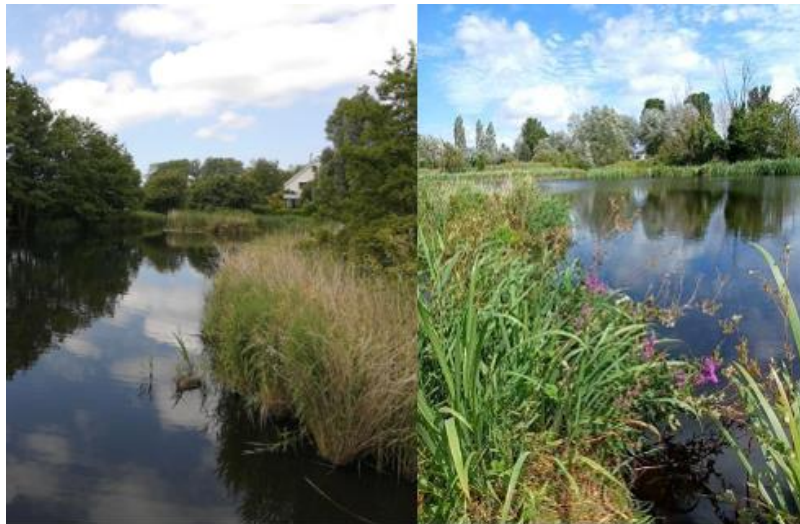
Figuur 5.1 HLM-AQ-050 links 2021 rechts 2023

Op locatie HLM-AQ-050 zijn in 2021 11 plantensoorten aangetroffen. Riet, Gele lis, Harig wilgenroosje, Moerasspirea, Pitrus, Klein kroos, Krabbenscheer, Witte waterlelie, Waterdrieblad, Grote wederik en Kalmoes. Op dezelfde locatie zijn in 2023 14 soorten waargenomen. Riet, Gele lis, Grote kattenstaart, Grote lisdodde, Harig wilgenroosje, Moerasspirea, Pitrus, Watermunt, Wolfspoot, Grote lisdodde, Klein kroos, Riet, Witte waterlelie, Heen, Zwarte els, Veenwortel. In Figuur 5.1 is het verschil in vegetatie in het jaar 2021 en 2023 weergegeven.
