Koops bollenrooier... kortere weg

Op veel plaatsen in Nederland zijn inmiddels de bollen gekopt en worden ze klaargestoomd voor het laatste stadium: het rooien. In de bakermat van deze teelt, Noord-Holland, zijn verschillende fabrikanten van bollenrooiers actief. Zo ook Koops Middenmeer. In deze rubriek 'Gebruikte machine' een dubbelnetrooier van deze fabrikant.

Koops C-systeem Bouwjaar 1996

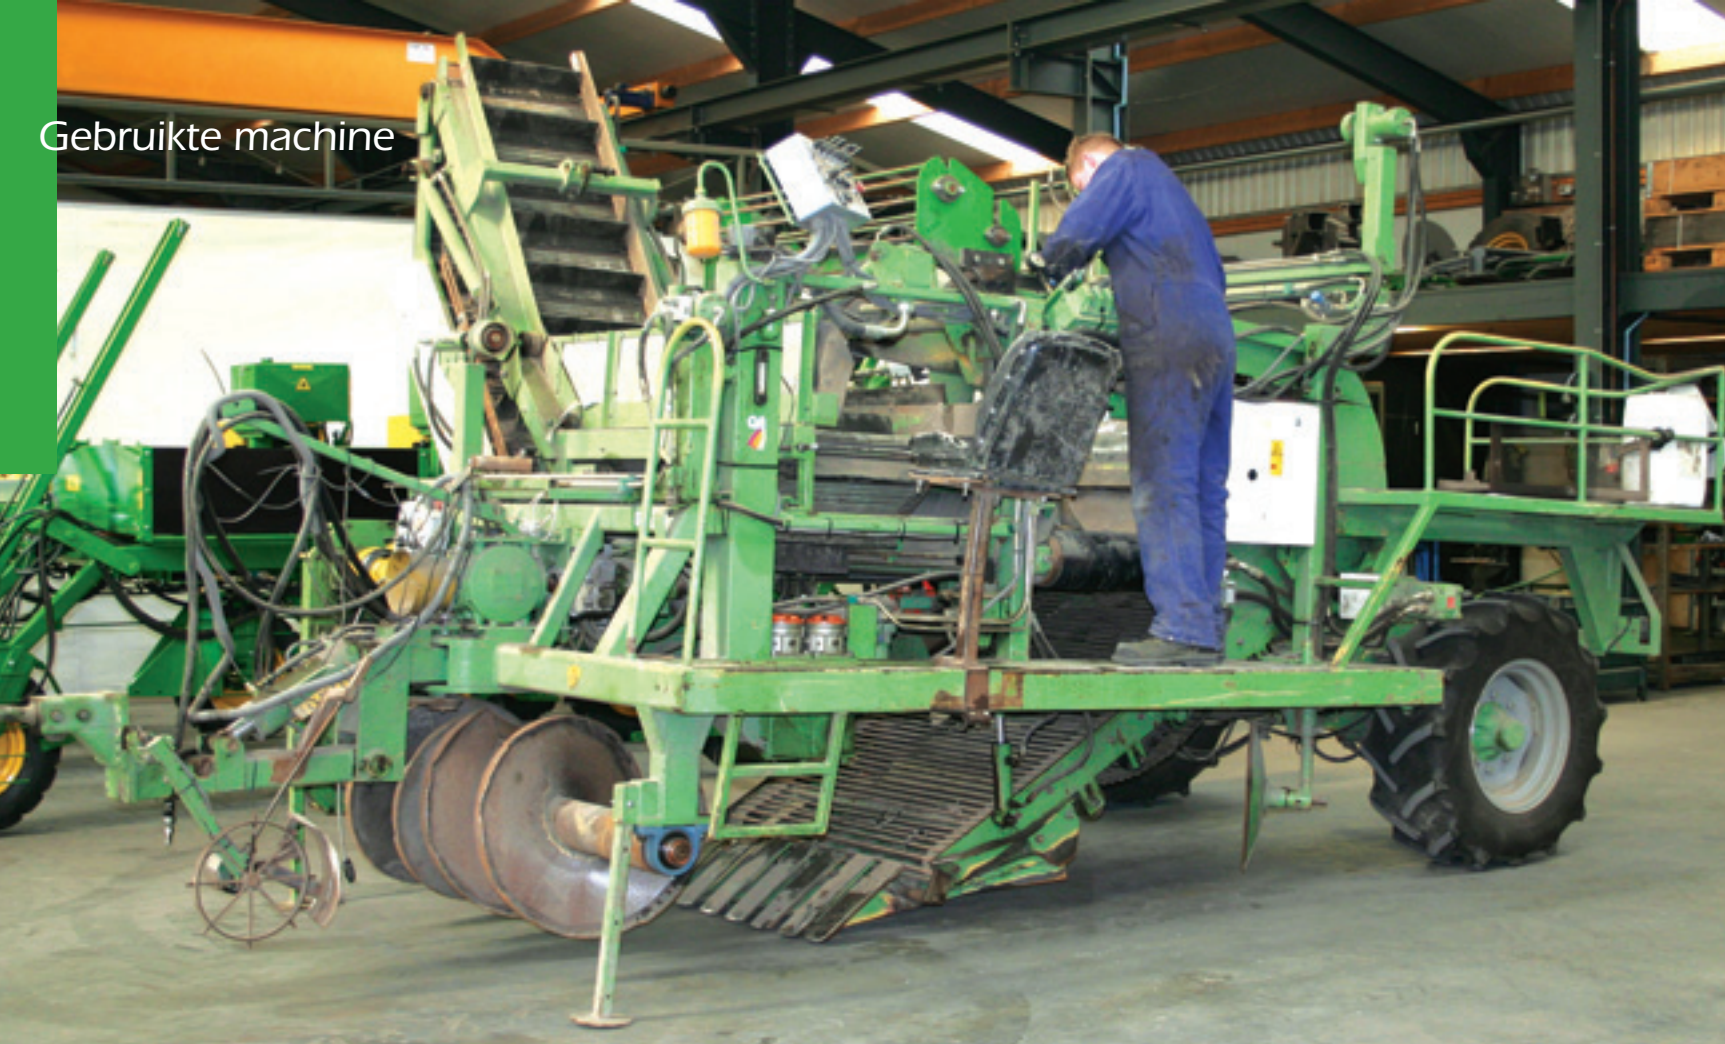
Deze gebruikte bollenrooier staat te koop bij Koops. Kenmerken: bouwjaar 1996, elektrisch-hydraulische aandrijving, C-systeem. De machine is in goede staat, wordt geheel nagezien en kost exclusief BTW 15.000 euro.

Het C-systeem wordt op de huidige Koops bollenrooiers nog steeds toegepast. De netten en dus de bollen leggen een kortere weg af wat tot minder beschadigingen leidt. In plaats van naar achteren, worden de bollen vooraan de machine in een kist gedeponed. De machine wordt geheel elektrisch-hydraulisch aangedreven. Om te kunnen rooien heb je twee mensen nodig, één trekkerchauffeur en één persoon op de rooier.

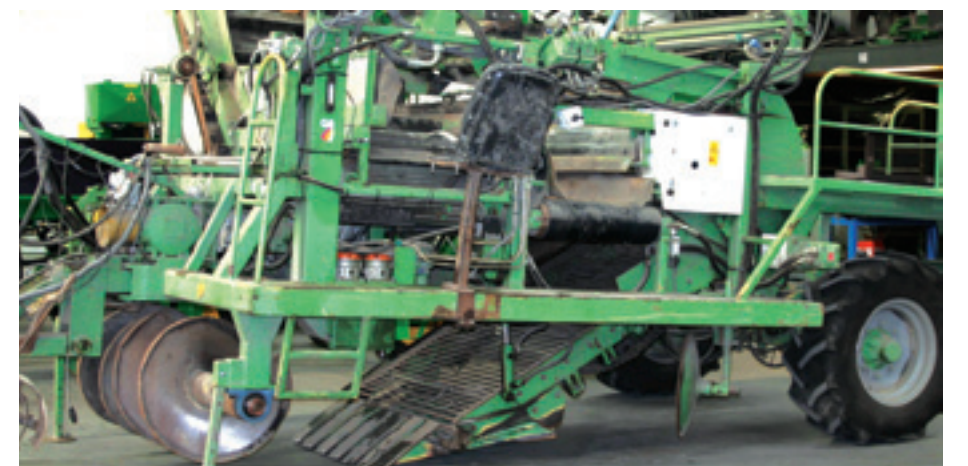
De netten met de bollen worden opgeroid met een rooischaar die ongeveer vijf centimeter onder de netten doorgaat. Met de rooimat wordt alles omhoog gebracht.

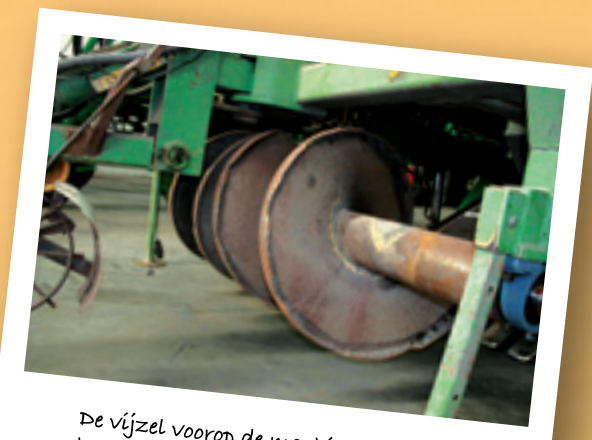
De vijzel voorop de machine draait de bovengrond weg.
