Geslaagde praktijktraining voor rooiermachinisten

# Samen naar perfecte oogstkwaliteit

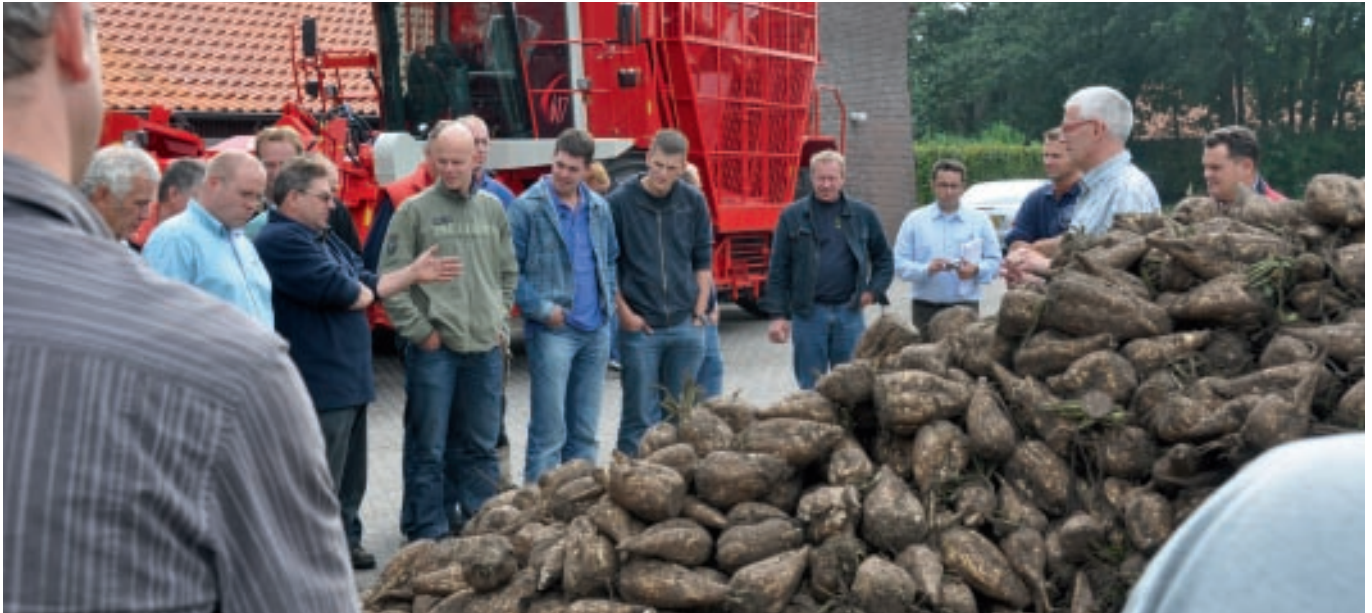
Foto 1. Het resultaat van verschillende instellingen van het kopsysteem werd samen doorgenomen. De discussie ging vooral over hoe te koppen en dat bladresten en bladpruikjes nadelig zijn in de bewaring.

De deelnemers brachten het geleerde direct in praktijk bij het samen bespreken van bietenhopen, die waren gerooid met verschillende rooierinstellingen (foto 1).

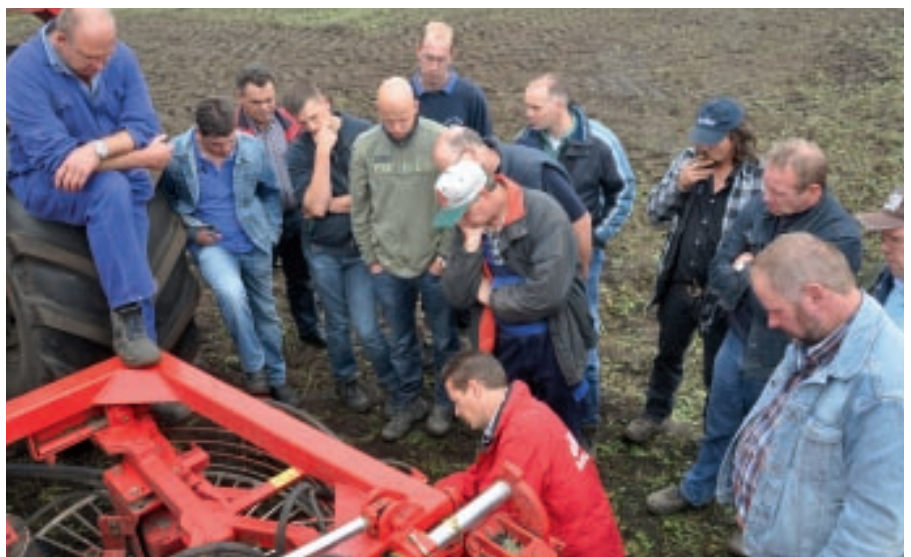
Foto 2. Machinisten luisteren vol aandacht naar de uitleg van Robin Vervaeet over de afstelling van de Vervaeet Beet Eater 925. De rooier is van de rooicombinatie Ploegmakers Rips, Nooyen & Van Bommel.

In het veld gaven de rooierfabrikanten gedetailleerde uitleg over de afstellingen van hun merk rooier (foto's 2-4). Machinisten stelden daarbij vragen over de fijnafstelling en wisselden veel ervaringen uit. Na een stukje rijden bediscussieerden en beoordeelden de aanwezigen samen met het IRS het rooiwerk (foto 5). Op verzoek van de machinisten werd met verschillende instellingen gewerkt. Na de pauze keek men ook enthousiast en geïnteresseerd mee naar de concurrerende merken. Opvallend was de aandacht van de machinisten voor de vele details. Zij waren bovendien zeer gemotiveerd om perfect rooiwerk te leveren.

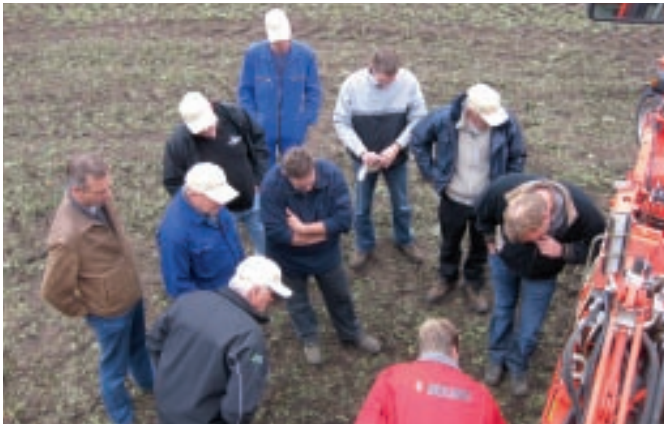
Foto 3. Govert Pegels (Van Gemeren) legt uit hoe de afstelling en het onderhoud werkt bij de Holmer Terrados T3 van loonbedrijf Van Kempen (Vierlingsbeek).

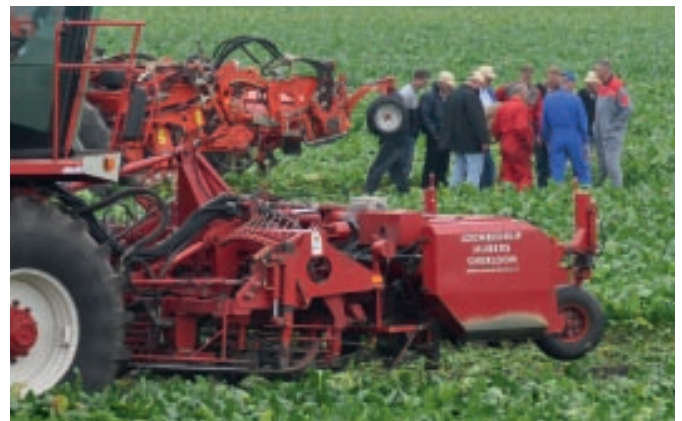
Foto 5. Boeiende discussies bij het beoordelen van het rooiwerk in het veld.

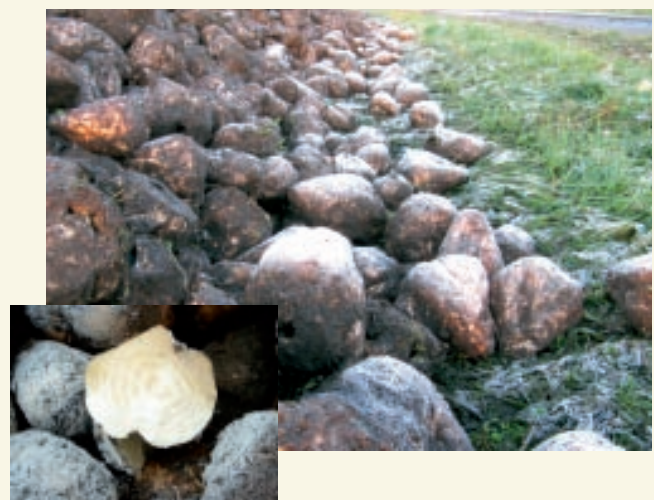
Het glazige deel van de biet is bevroren. In de fabriek veroorzaakt dit ernstige capaciteitsproblemen door verstopte filters. Voorkom dus dat de bieten bevriezen.
