Rinus van Mullekom: 'Ik zie nauwelijks nog groeiverschillen'

# Jaarlijks temperatuurverschillen meten

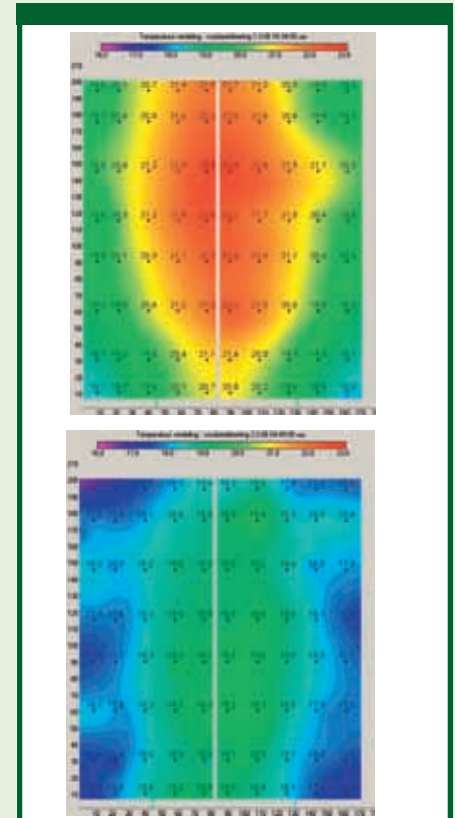
Twee temperatuurkaarten van de kas aan de hand van voorbeeldmetingen 's nachts en overdag.

Door de gegevens weer te geven op een plattegrond van de kas, is voor elk meetmoment een temperatuurkaart te maken. Punten van gelijke temperatuur worden door lijnen (isothermen) met elkaar verbonden. De verschillende temperatuurzones krijgen afwijkende kleuren, zodat direct zichtbaar is waar de relatief koude en warme plaatsen zijn. Op een beeldscherm kunnen de temperatuurkaarten van ieder meetmoment - desgewenst ook van de gemiddelde uurtemperatuur - achter elkaar worden afgespeeld als een filmpje. Net zoals bij de weerkaarten op tv geeft dit een betrouwbaar beeld van de omvang en verplaatsing van temperatuurzones in de kas. De teler kan de temperatuurverschillen dan gericht terugdringen.

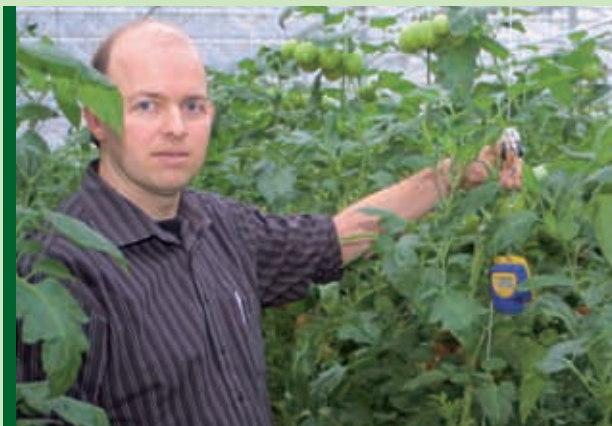
Adviseur Marcel Steenbakkers bij een logger in het tomatengewas. Normaliter vinden de metingen plaats tijdens de eerste komkommerteelt.

Wanneer de eerste komkommerteelt op gang komt en er flink wordt gestookt, hangen er in de kassen van Rinus van Mullekom tijdelijk honderden temperatuurloggers. Elke logger meet om de vijf minuten de temperatuur tot op een tiende graad nauwkeurig. Wanneer de loggers zijn uitgelezen en verwerkt in een eenvoudig computerprogramma, is voor elk meetpunt het temperatuurverloop bekend.
