LAMELLENAFSCHEIDERS IN BERGBEZINKBASSINS

2004
W03

Aan de Noorwegenstraat te Deventer is een bergbezinkbassin gebouwd met een inhoud van ongeveer 1200 m³. Dit bassin is verdeeld in twee gelijke evenwijdige opgestelde compartimenten of straten. In één van de compartimenten is een lamellenafscheider aangebracht. In beide compartimenten zijn druksensoren en troebelheidssensoren aangebracht zowel in de ingaande stroom als in de uitgaande stroom.

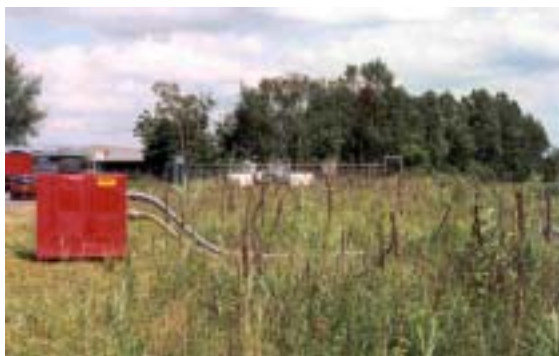
FOTO 1: POMPOPSTELLING BIJ AANVANG PROEF

14:30 Tijdelijk opgestelde pomp gestart en slang vóór interne overstort gehangen, controle op dichtheid van afsluiter 1250 mm. Deze blijkt nog behoorlijk te lekken, maar minder dan de pompcapaciteit. Troebelheidsmeter 1 (concentionelestraat bij diffusiewand) staat in storing, beschrijving van de meetversterker is niet te vinden in de documentatie Merwestroom.

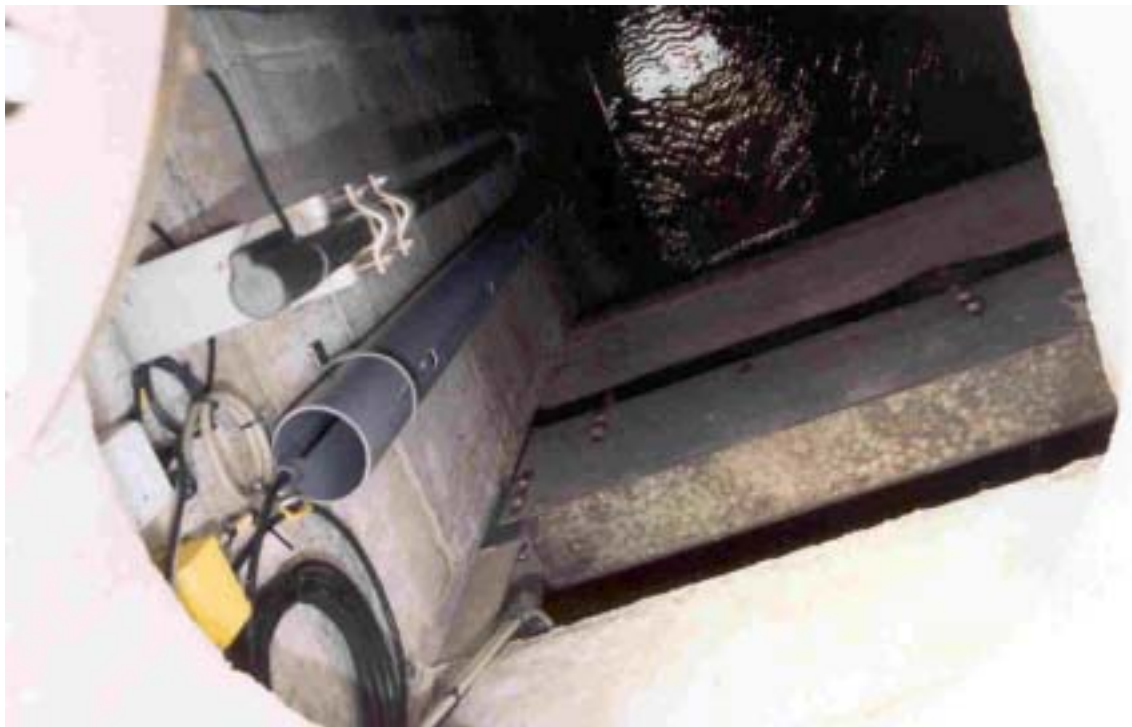
FOTO 1 WATER IN HET BASSIN BIJ DE EXTERNE OVERSTORTRAND.

Bij het openen van de aluminium luiken en de putdeksels op de mangaten is geconstateerd dat er 27 cm water in het bassin stond, gemeten langs de stalen plaat van de externe overstort (foto 1) (NB de vloer heeft afschot). Het bassin staat aan de interne drempelzijde droog en is vervuild.
