# HALT!

## Niet-functionerende faunavoorzieningen in beeld

Veel bestaande faunavoorzieningen in Nederland, zoals dassentunnels, looprichels, amfibieschermen en rasters, functioneren niet naar behoren en dat is een kwestie van slordigheden, verwaarlozing en ontwerpfouten.

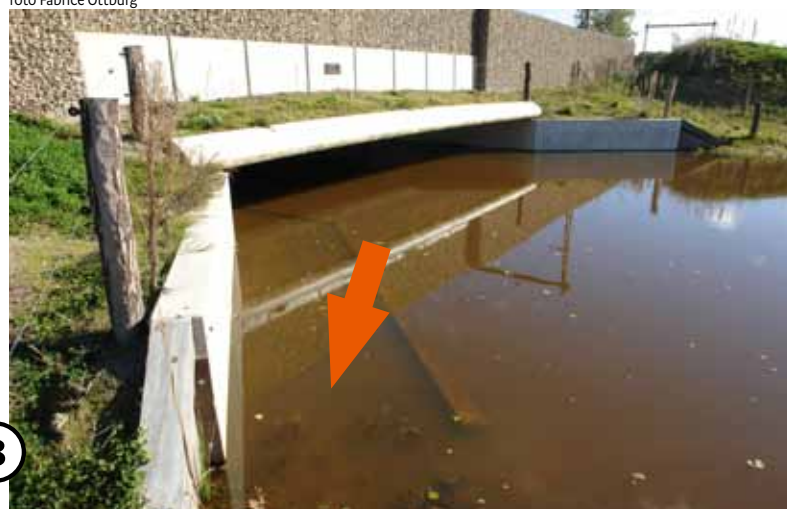
8

Links een nu overbodige looprichel in een forse (natte) ecoduiker in Aalsmeer. Vooral ook bedoeld voor amfibieën en vissen, maar staat altijd droog. Dat wordt dus niks voor de watergebonden fauna. Maar het kan ook anders. Rechts een looprichel die meer dan de helft van het jaar onder water staat bij een beek onder een spoorlijn in Twente. Vooral bedoeld voor kleine tot middelgrote zoogdieren. Dat wordt dus ook niks.

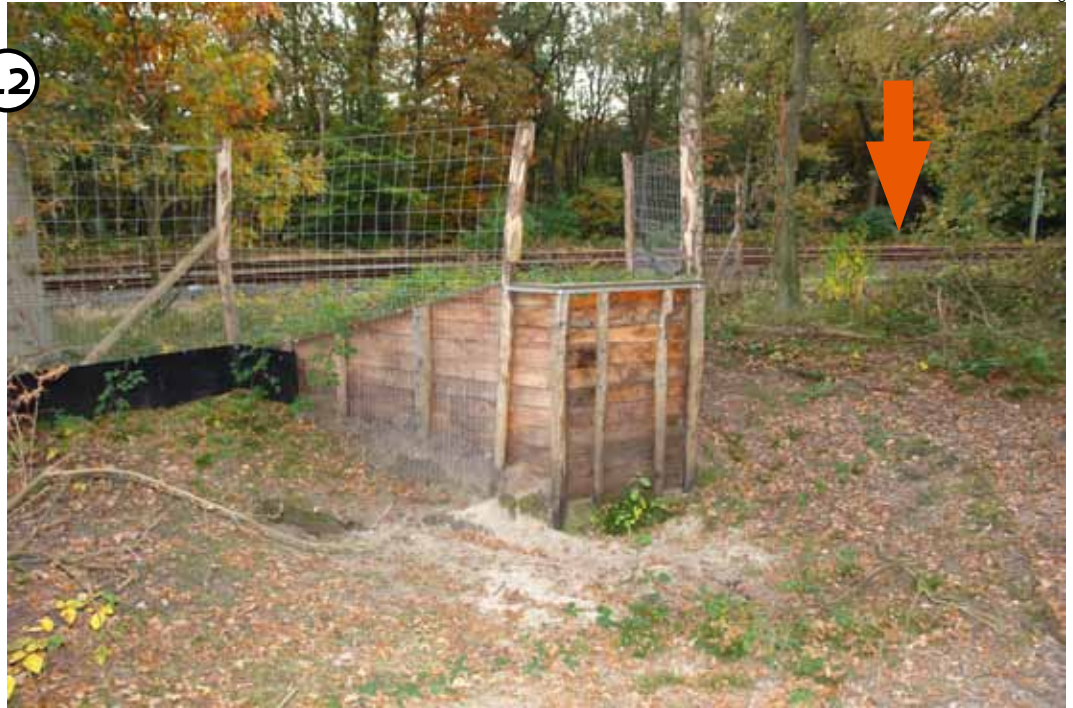
12

Deze uitsprong voor reeën ligt direct langs het spoor naast ecoduct Hulshorst. Nadat het ree naar beneden is gesprongen kan het aan de rechterzijde direct weer over spoor. Gelukkig rijden er 's nachts weinig treinen.
