W. Boxsem

Door de Werkgroep in de Stedelijke Gebieden is een onderzoek ingesteld naar de toestand van de reeds lang bestaande wegbeplanting langs het Noordhollandsch Kanaal. De vraagstelling voor dit inventarisatie-onderzoek kan als volgt worden geformuleerd:

Wat is de doelmatigheid van de reeds aanwezige windsingels en wat zijn de mogelijkheden van de verschillende houtsoorten op de daar aanwezige gronden?

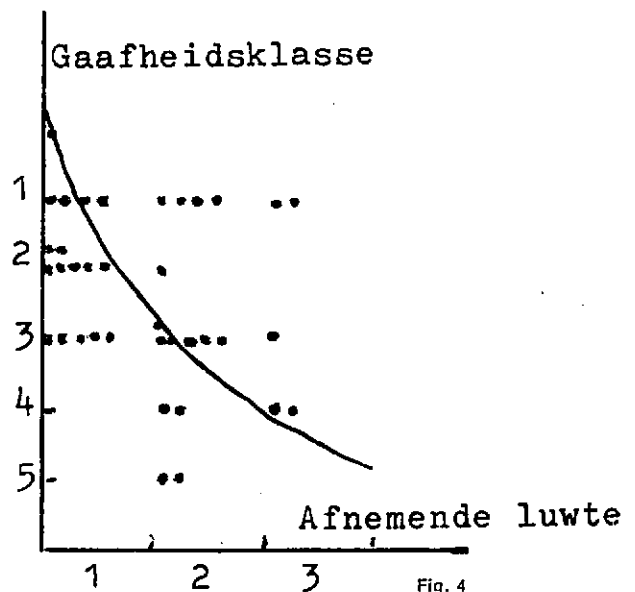
Fig. 4

Het beeld dat uit figuur 4 naar voren komt is heel duidelijk: hoe meer beschutting, hoe beter de conditie van de singels. Hetzelfde geldt ook voor de hoogtegroe: hoe meer beschutting hoe hoger de singel. Dit laatste wordt ook nog eens bevestigd door de foto's 4 en 5. Op foto 4 is duidelijk te zien, dat beschutting aan de westzijde (een erfbeplanting) tot gevolg heeft, dat de singel die achter deze beschutting staat vrijwel ongeschonden is.
