# Herstelinrichtingsplan Haaksbergerveen

## Dam Herstel

Lieven, Niels  
Q2 2011  
Studiejaar 2010 – 2011

In opdracht van Staatsbosbeheer regio Oost Haaksbergen, Urkerweg 15. 7481 TM  
Stagebegeleider Staatsbosbeheer: de heer R. Dear

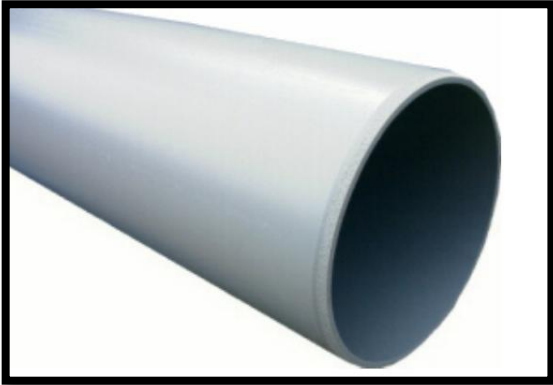
*Figuur 6.2: PVC buis overloop*

Het Haaksbergerveen maakt gebruik van 2 verschillende type overlopen. De pvc buis (figuur 6.2) en de V-vormige meetstuw (figuur 6.3). Beide typen hebben voor en nadelen. Zo is de pvc buis goedkoop, maar kan snel verstopt raken. Ook kan dit type buis maar op 1 snelheid water afvoeren. De meetstuw daarentegen kan door zijn unieke vorm bij een hoge waterstand, sneller water afvoeren doordat er bij een hogere waterstand een grotere afvoerruimte ontstaat. Nadeel van deze stuw is dat hij duur is. Je ziet hem dan ook slechts een aantal keren in het gebied voorkomen.

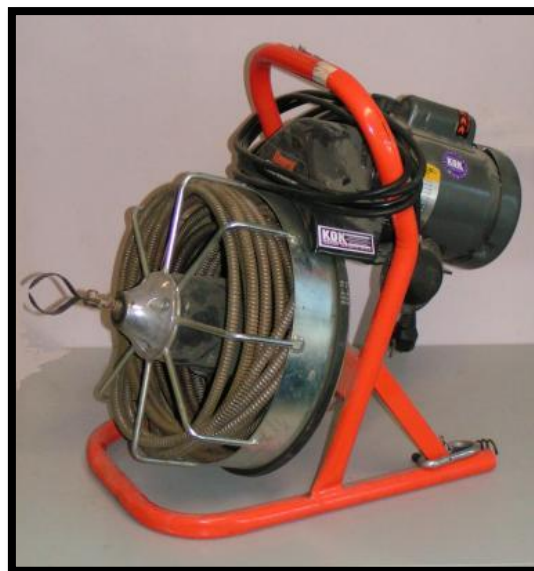
*Figuur 8.1: Rioolontstopper*

Mocht dit niet maandelijks gebeuren dan zullen eventuele verstoppingen dieper wegzakken in overlopen. Hierdoor zal het moeilijker zijn verstoppingen te verwijderen. Een hark zal niet meer volstaan, er zal dan een rioolontstopper (zie figuur 8.1) gebruikt moeten worden. In het ergste geval zal de overloop moeten worden ontgraven om de verstopping te verhelpen. Dit alles betekent weer meer kosten en grotere, onnodige problemen.
