# ADVIES VOOR HERSTEL VAN DE BESCHADIGDE WATERSTAGNERENDE BODEMLAGEN VAN HET 'ZURE' VEN

AUTEUR: BERTHILDA VAN DEN BERG  
IN OPDRACHT VAN: NATUURMONUMENTEN  
DATUM: 12 JUNI 2015

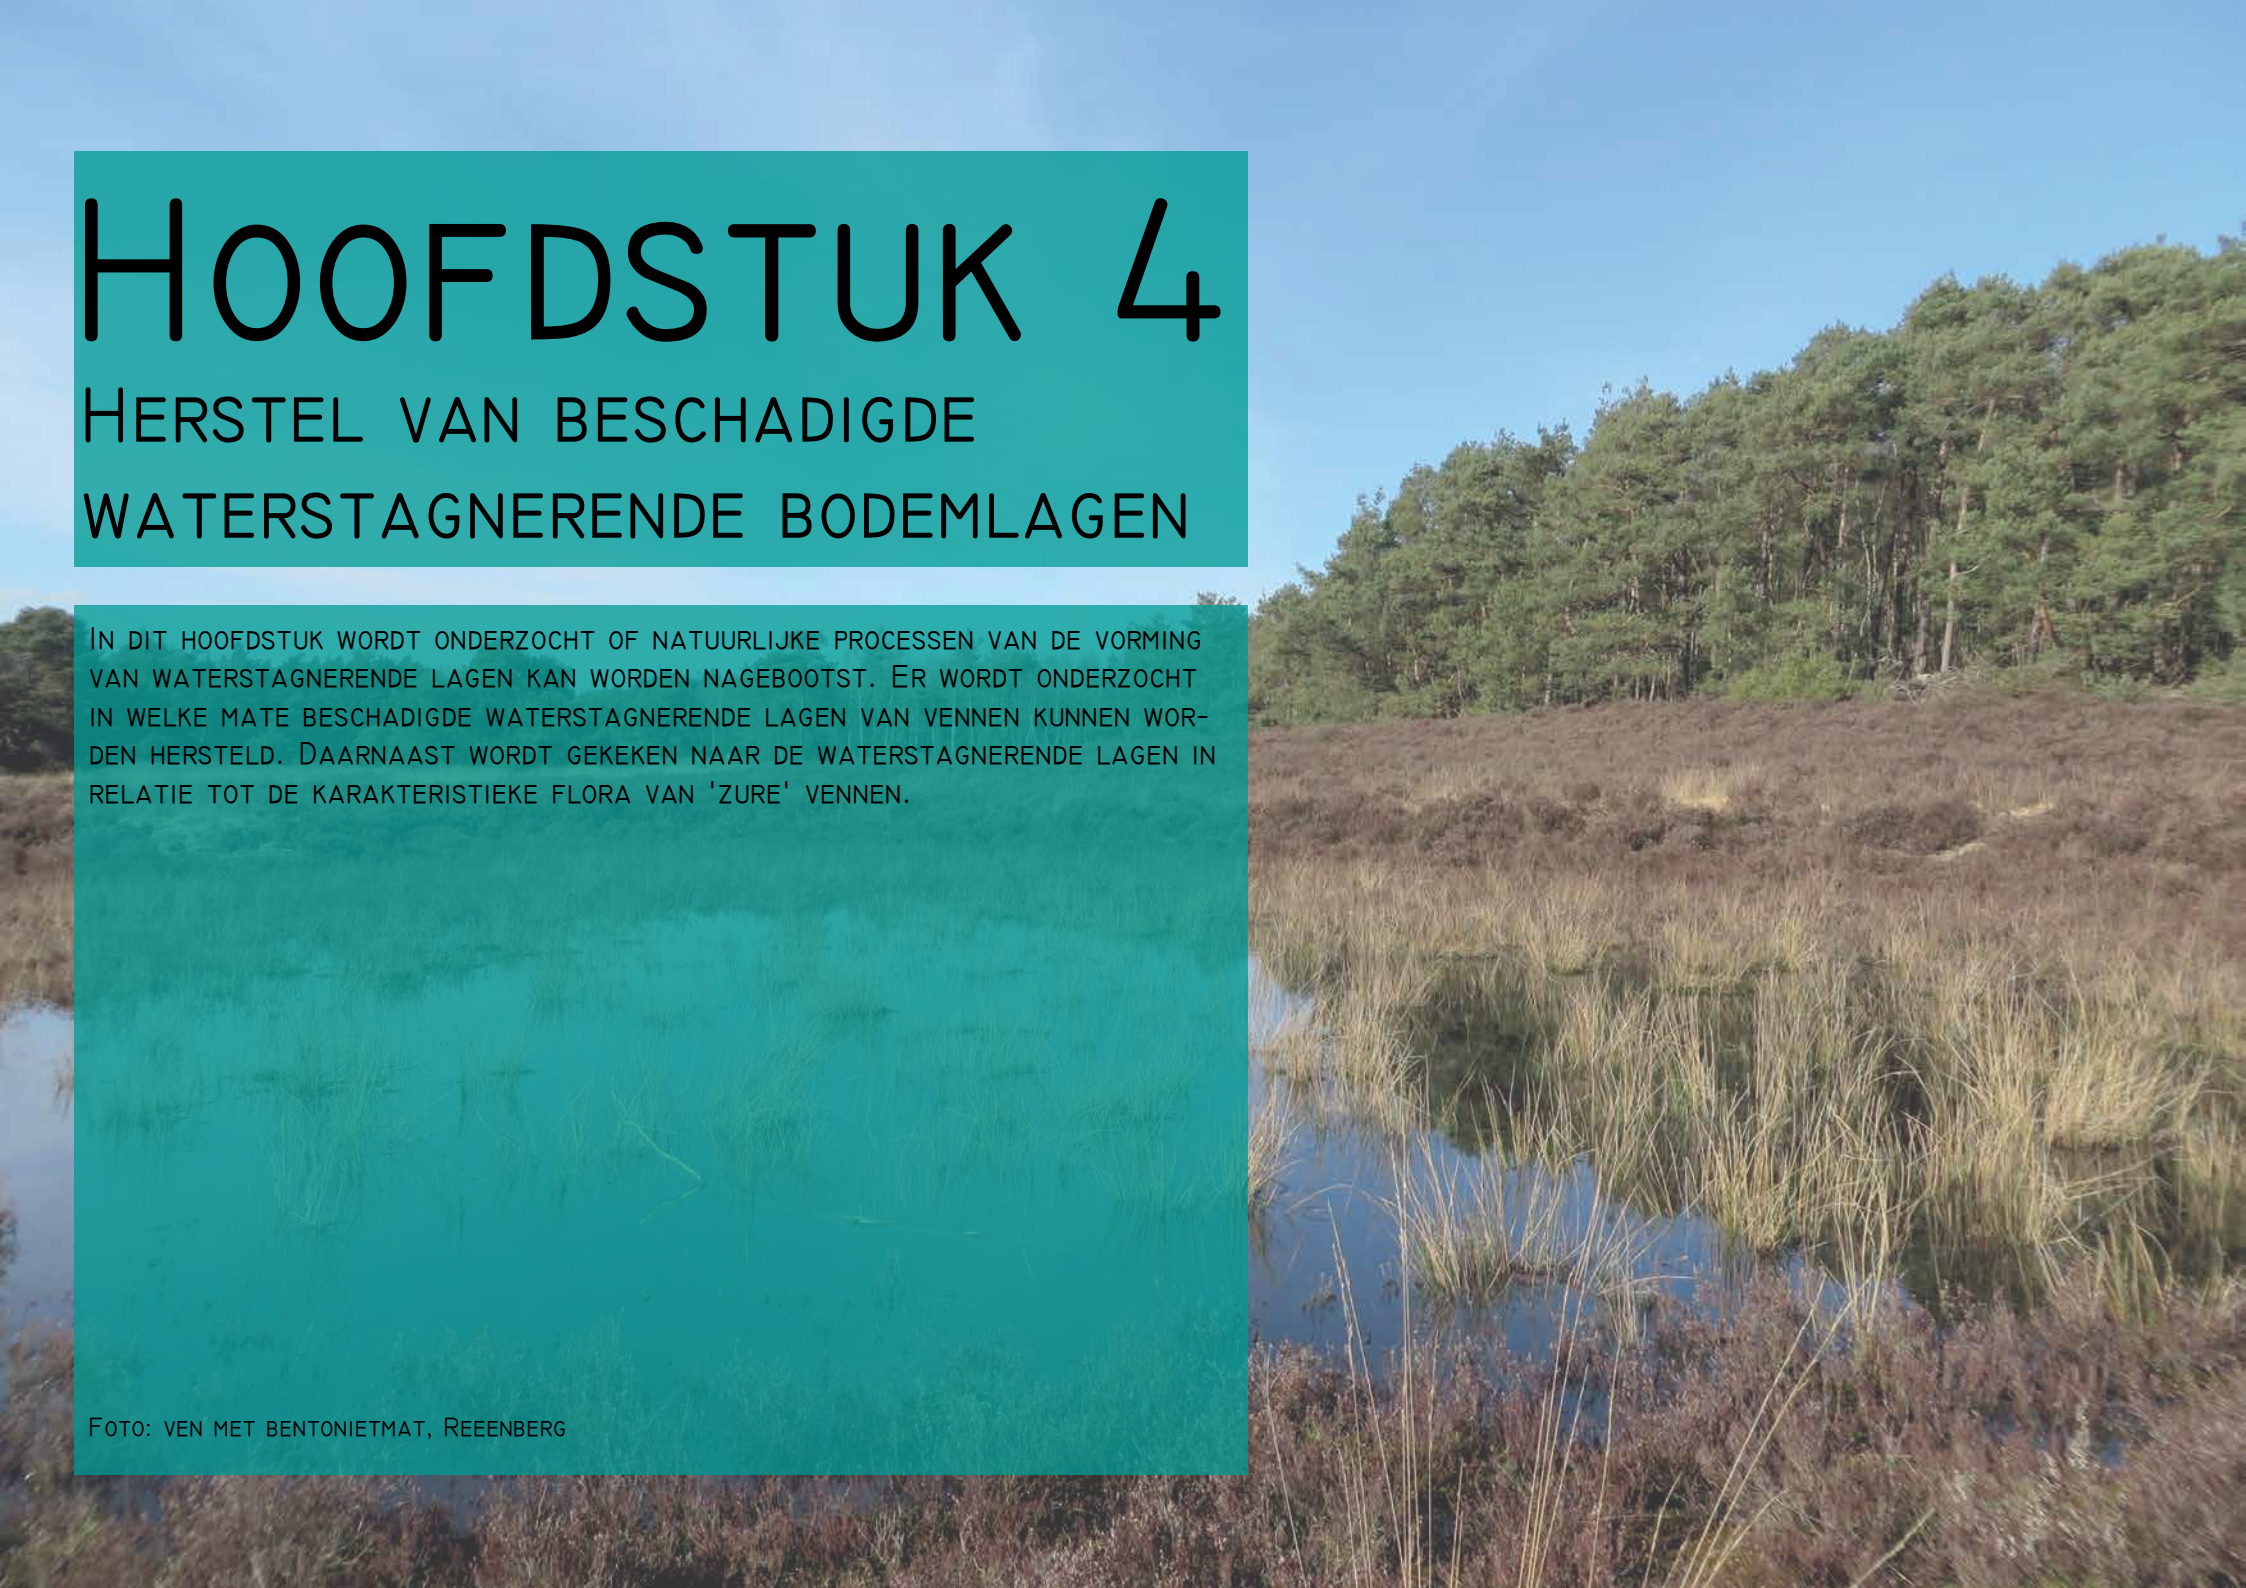
FOTO: VEN MET BENTONIETMAT, REEENBERG

Dit ven is in 2001 hersteld met een bentonietmat, om hiermee het lekke ven te dichten. Het herstel gaf niet het gewenste resultaat. Pitrus, gewoon haarmos en andere algemene soorten van voedselrijk water zijn waargenomen in dit ven. Ook de randen van het ven zijn door wilde zwijnen opgegraven. Wel bevat het ven water, maar in de zomer valt het ven soms droog (Niemeyer, W., z.d.). De kleimineralen in de bentonietmat zorgen ervoor dat het ven geen echt venmilieu meer kent maar meer het karakter heeft gekregen van een poel.

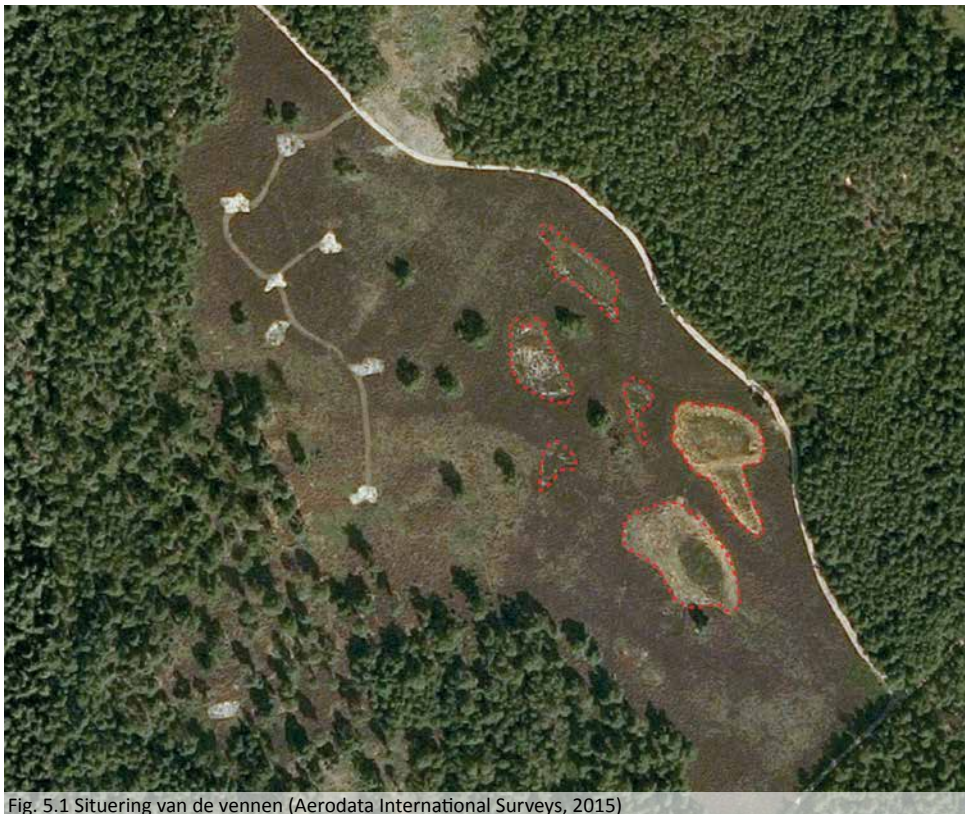
Fig. 5.1 Situering van de vennen (Aerodata International Surveys, 2015)

De vennen van 'Klein Zwitserland' hadden in de jaren tachtig te maken met verzuring

en eutrofiëring. Door ontwikkeling van pitrus verlandden de vennen. In 1995 werd besloten om de vennen uit te graven, zodat ze weer water zouden gaan houden (Natuurmonumenten, 1985). Al spoedig na het opschonen bleek echter dat de slecht doorlatende laag onder de vennen beschadigd was en dat de vennen droog stonden. Bij het opschonen zou grondslagvolgend te werk zijn gegaan, maar is er niet continue begeleiding bij de uitvoering aanwezig geweest. Het lijkt erop of overal een bovenlaag van ongeveer gelijke dikte is verwijderd. Door uitdroging zijn de waterstagnerende eigenschappen echter verloren gegaan. De vennen dienen als drinkplaats voor wild. Op sommige plaatsen zijn in de droogstaande vennen door zwijnen zoelkuilen gemaakt (Aquasense, 2001).

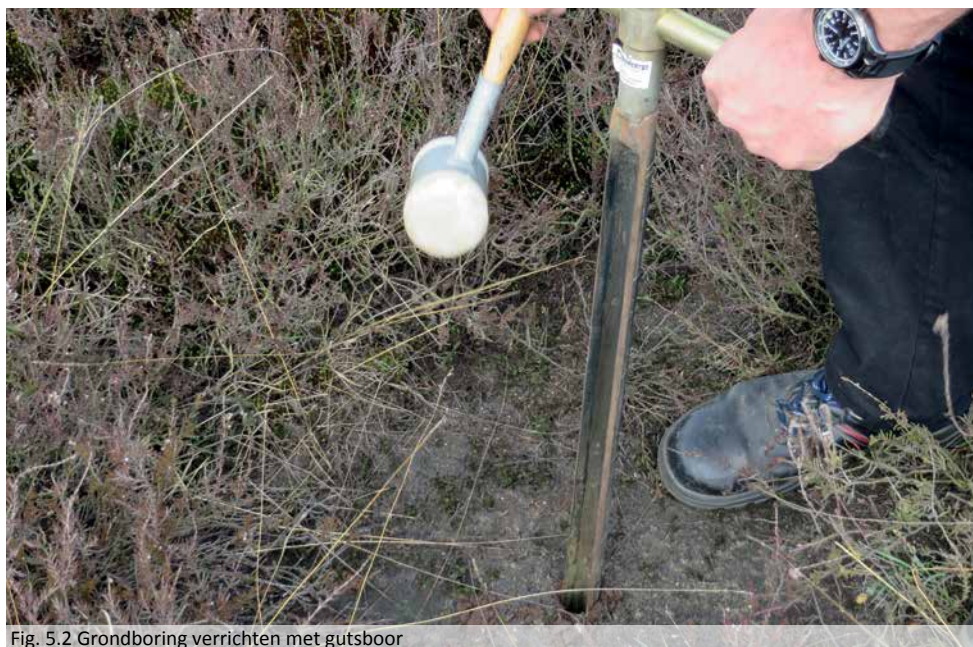
Fig. 5.2 Grondboring verrichten met gutsboor

Grondboring 1 werd verricht in het niet-herstelde ven naast het ven met bentoniet. Dit ven bevat de laatste jaren steeds meer water. Ook waterveenmos groeit hier weer, een mos dat alleen voorkomt bij natte laagtes. We verwachtten hier een waterstagnerende laag tegen te komen, die bijdraagt aan de waterstagnering in dit ven.

De bovenste laag die wij aantroffen bij de boring is een matig humeuze zandlaag. De laag is erg dik (50 cm). De uitspoelingslaag die wij hadden verwacht aan te treffen ontbrak. De toplaag hiervan is humeuzer en voelt smeerbaar aan. Deze humeuze toplaag draagt waarschijnlijk voor een klein deel bij aan de waterstagnering. De laag hieronder (50-53 cm) is donkerbruin en zeer humeus. Van 53-63 cm troffen wij een bruine, humeuze zandlaag aan. Deze laag is zeer nat, doordat het water stagneert op de laag eronder. De laag eronder (63-66 cm) is dun en betreft een donkerbruine, sterk humeuze zandlaag.

De laag is sterk verkit. Deze harde, verkitte laag draagt voor het grootste deel bij aan de waterstagnering in dit ven. Op 66 - 69 cm is ook een zeer verkitte laag waargenomen, maar deze laag is roodbruin, doordat hier (hoogstwaarschijnlijk) ijzer is neergeslagen. Ook deze laag is erg hard. Het betreft echter geen ijzerbank, maar wel een ijzerlaag. Hieronder is de minerale ondergrond waargenomen. Deze laag is geel en betreft fijn, verkit zand. Verder het profiel in zal het verkitte zand overgaan in een lossere structuur.

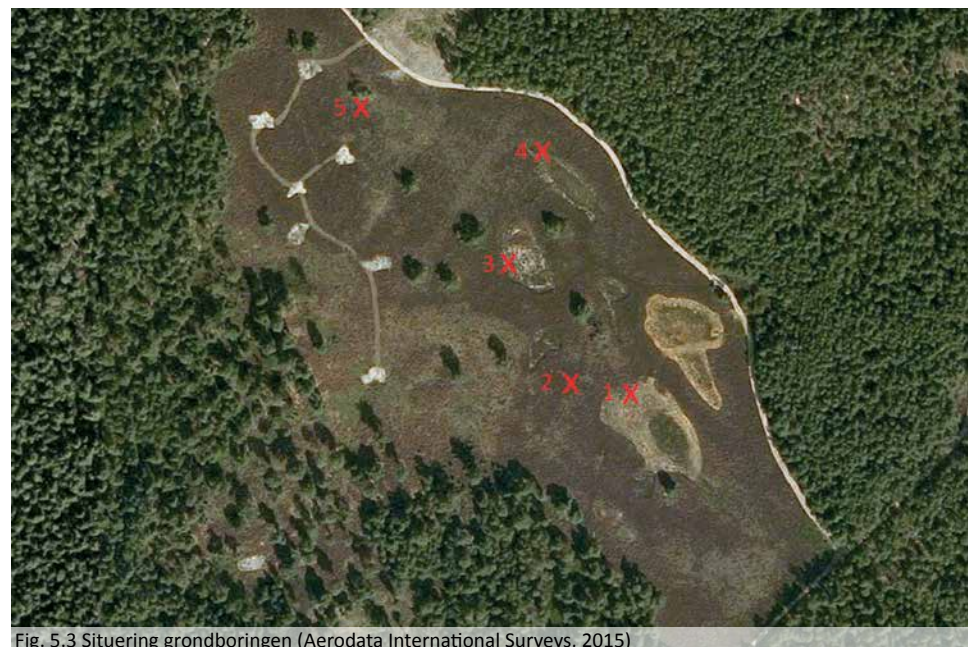
Fig. 5.3 Situering grondboringen (Aerodata International Surveys, 2015)

Deze grondboring werd verricht naast het ven van grondboring 1. Tijdens de bezoeken aan de vennen viel mij op dat op de hogere delen gewone dophei groeit, en in de beschadigde vennen struikhei. Dit is een vreemde gewaarwording. Gewone dophei groeit namelijk op lage, natte gronden, en struikhei groeit op hoge, droge gronden. In dit geval is het juist andersom, en dat kan verklaren dat de vennen waar struikhei groeit de waterstagnerende laag is verdwenen of beschadigd. We hebben een grondboring verricht op dit hogere deel met voornamelijk gewone dophei, om vast te stellen of hier een waterstagnerende laag aanwezig is.

De bovenste 2 cm van het profiel is donkerbruin en zeer humeus. Het is een

schoensmeerachtige laag. Hieronder van 2-20 cm is een grijze humeusarme zandlaag te zien. Dit is een duidelijke uitspoelingslaag. Onder deze uitspoelingslaag bevindt zich een donkerbruine, sterk humeuze, verkitte zandlaag van 3 cm dik. Onder deze verkitte laag is een roodbruine, fijn verkitte laag te vinden op 23-26 cm. Deze laag gaat over in een bruingele, matig humeuze, fijne zandlaag (26-70 cm). Onder deze laag bevindt zich de minerale ondergrond, een gele, humeusarme zandlaag. In dit profiel is de haarpodzol duidelijker aanwezig dan bij de vorige grondboring. De grijze uitspoelingslaag is goed te zien, en ook de kazige B-horizont is duidelijk zichtbaar.

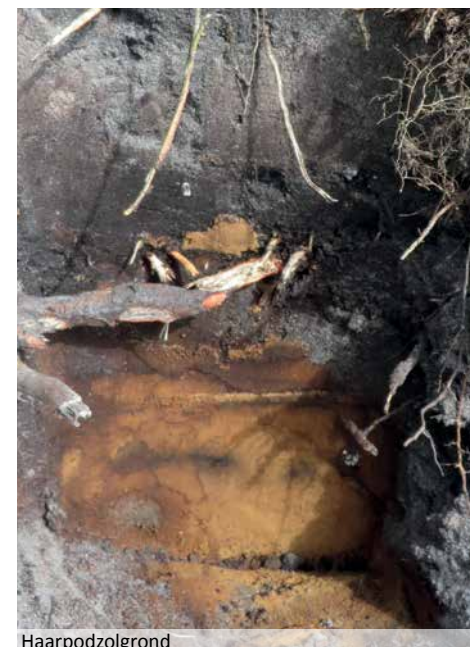
Haarpodzolgrond
