Fracture pruning voor een veteraan boombeheer

Eeuwoude Marilandica's naar volgende levensfase begeleid

TEKST: NATHALIE DEVAERE, WATERWEGEN EN ZEEKANAAL NV EN KJEL DUPON, KRINKELS NV

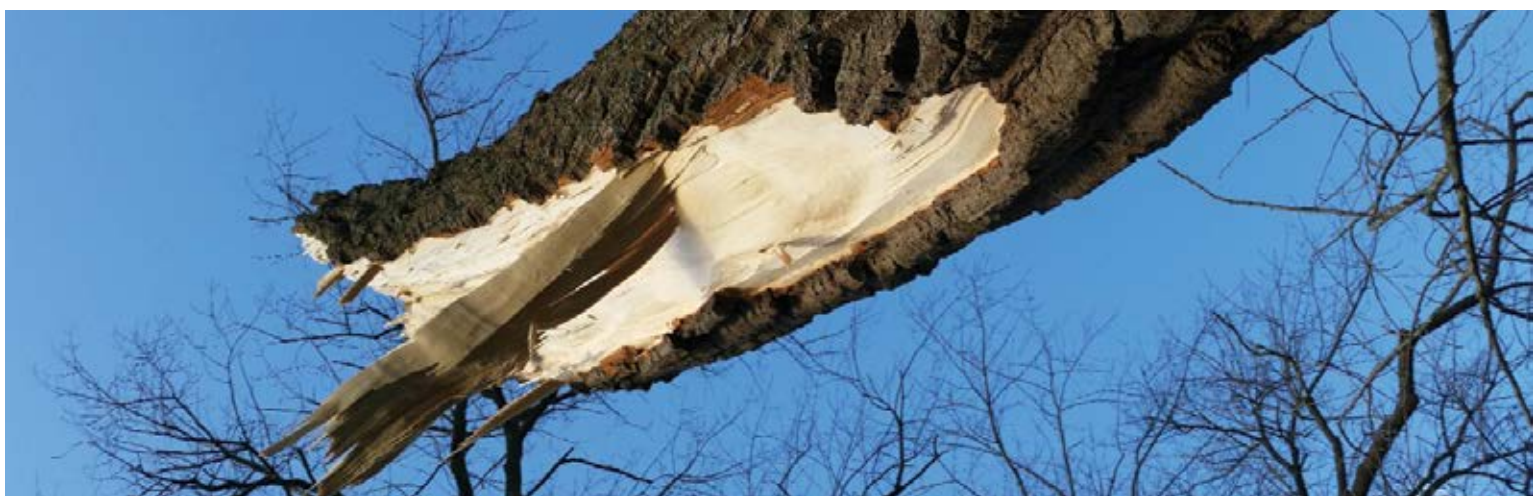
Twee bomen hadden een reductie van een zevental meter nodig. Voor twee andere bomen was een hal-

Uit een windlastanalyse volgde dat een zware reductie van de boomhoogte van 32 meter naar 25 meter zou volstaan. Omdat hergroei op de wonden door de minder goede conditie van de Marilandica's zeer belangrijk is, komt het grote breukvlak dat ontstaat door fracture pruning hier extra van pas. Bovendien worden hierdoor onaantrekkelijke stompen vermeden: het valt nauwelijks op dat deze bomen gesnoeid zijn, hooguit dat ze zichzelf bij de laatste windvlaag een aantal meter hebben verlaagd.
