## Kwelprobleem bestaande HDD-boring USHN van 1997

Ik wil de mening over de oplossing van een kwelprobleem van een "oude" HDD-boring van ca. 1997.

**KWELPROBLEEM GESTUURDE BORING AAN DE WESTDIJK TE BEEMSTER**

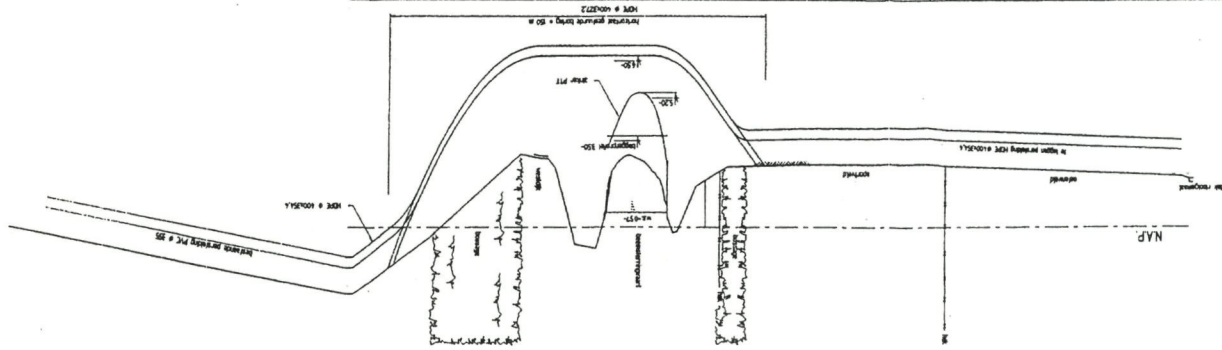
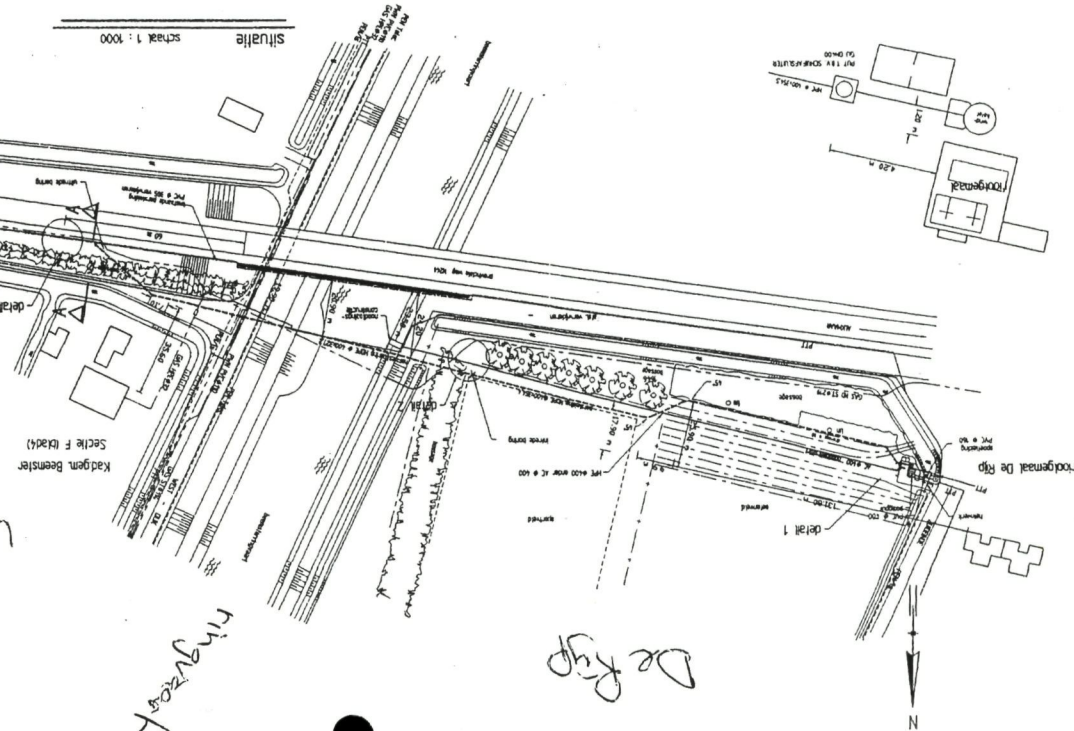
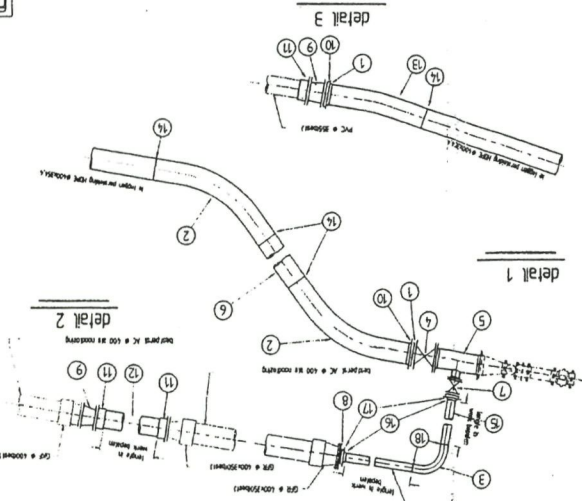
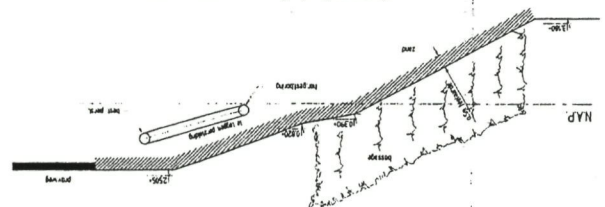
Een gestuurde boring onder de Beemsterringvaart veroorzaakt kwel. De kwel heeft plaatsgevonden aan weerszijden van de ringvaart. Vermoedelijk door een te ondiepe aanleg van de gestuurde boring in combinatie met een baggersleuf voor een gasleiding. En het niet aanbrengen van kwelvoorzieningen.

Foto's van maart 2002 Westdijk Beemster (kwel door HDD)

Een jaar geleden is gekozen voor een oplossing waarbij de leiding aan de oostzijde is opgegraven en voorzien van een rubber kwelscherm met spanband. Daaromheen is aangevuld met zwelklei. Deze oplossing is gekozen omdat geen kwelvoorzieningen waren aangebracht. Na 1 dag begon het weer te lekken (vermoedelijk als gevolg van
