DIS-nota 85/0208

Lekkage Ø 315 mm PVC drinkwaterleiding langs  
Westzeedijk ter hoogte van de Westersingel te Rotterdam

Gemeente Drinkwaterleiding  
Rotterdam  
S & O januari 1985  
ing. J. Kreber

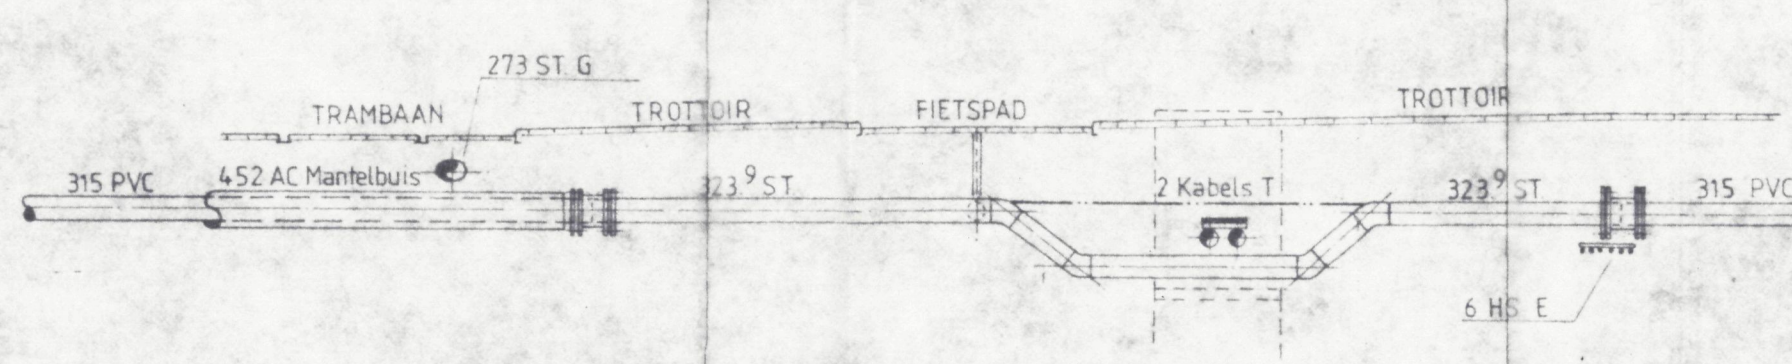
AANZICHT C-C

1. De basisgegevens waarop de leidingkonstruktie was gebaseerd bleken tijdens de uitvoering niet geheel juist te zijn.
2. Ter plekke werd een konstruktie bedacht welke staat aangegeven op tekening C-84.781, aanzicht C-C.
3. Drukschommelingen veroorzaakt door besturingsproblemen bij de hogedrukpompen op het produktiebedrijf Kralingen veroorzaakte verplaatsingen van de buis en gaven plaatselijke spanningsverhogingen in de buiswand.

De oorzaak voor de leidinglekkage is voornamelijk van konstruktieve aard. Op DWL-tekening C-84.781 wordt een overzicht van kruispunt Westersingel-Westzeedijk gegeven met daarbij details van de leidingkonstrukties voor en na de reparatie.
