Praktijkervaringen betreffende  
taludbekledingen zeedijken

Intern verslag:

Werkbezoeken in de maanden  
mei, juni en juli 1984.

B-84.028

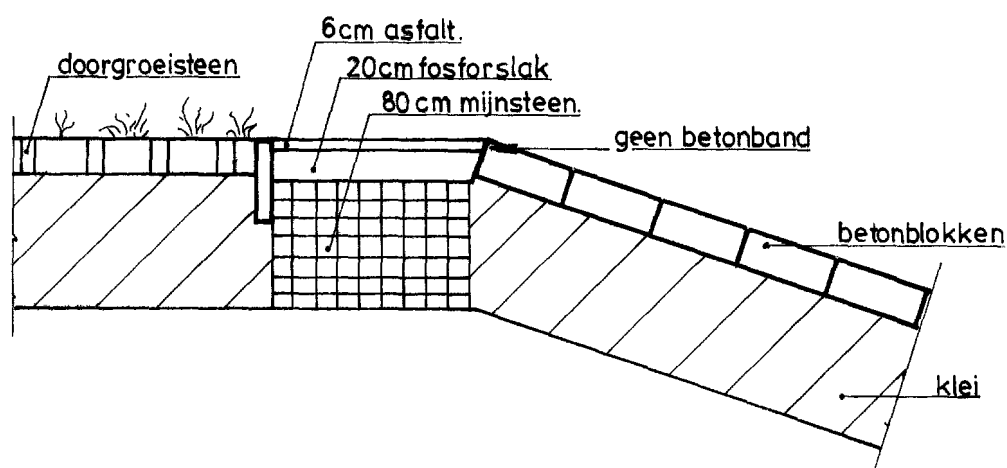
Bij de Zuidwatering wordt een buitenberm aangelegd met een toplaag van 6 cm asfalt, hieronder is 20 cm bestaande uit fosforslakken en slakkenzand. Dit geheel ligt op 80 cm mijnsteen. Beneden deze berm liggen blokken op klei. Sinds 1976 is er ervaring met deze constructie, schade is niet opgetreden. Vroeger was de buitenberm bekleed met betonblokken op klei. De berm werd kapot gereden door vrachtwagens bij herstel van schades aan buitentalud en vooroever (diep water).

De huidige constructie bevalt prima. De fosforslakken vormen een koek (hydraulische werking).

Tussen doorgroeisteen en asfalt is een betonband geplaatst.

Deze dient om: 1. wortelgroei tegen te gaan

2. zorgen dat schade aan gras niet onder asfalt komt.

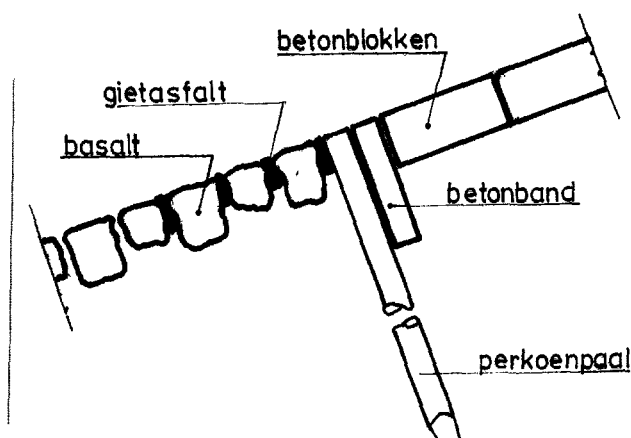
Bij de overgang tussen een glooiing van natuursteen, basalt met betonblokken wordt een betonband toegepast om de betonblokken tegen te plaatsen. Om deze betonband te stellen worden perkoenpalen gebruikt. Deze dienen bij schade aan de natuursteenglooiing om de betonbekleding op te vangen.

Als de basalt enigszins zakt, zal de benodigde verklemming t.p.v. de overgangsconstructie afnemen. Het is dan nuttig het bovenste gedeelte van de glooiing ( $\pm 1$  m) met asfalt in te gieten.

Vroeger werd ook wel beton toegepast, het nadeel hiervan was dat de beton één massa vormde met palen en betonband, waardoor zettingen van het dijklichaam niet meer konden worden gevolgd. Gietasfalt blijft plastisch en voldoet derhalve beter.

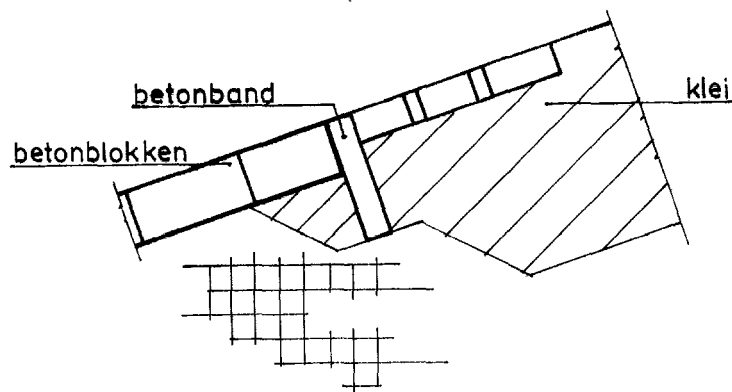
Bij de overgang tussen betonblokken op mijnsteen en doorgroeisteen kan het zetten van de betonband worden vereenvoudigd door de mijnsteen die blijft wegrollen, zodat holle ruimten kunnen ontstaan, te vervangen door klei, deze goed te verdichten en vervolgens af te steken, zodat de band tegen de klei komt te rusten.

Indien deze overgang zodanig hoog is aangebracht dat geen ontgrondingen kunnen worden verwacht is de betonband niet noodzakelijk.

Indien wel voor ontgronding van betekenis gevreesd wordt, kan de betonband met perkoenen worden opgesloten.

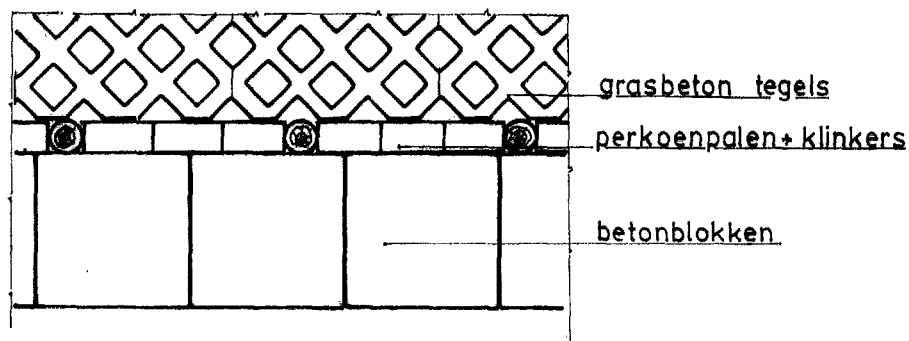
Als deze perkoenpaaltjes tot de bovenzijde van de glooiing worden geslagen kunnen de doorgroeistenen niet aansluiten tegen de betonband. Tussen de perkoenen dienen dan betonklinkers te worden aangebracht.

Een andere mogelijkheid is de volgende; men slaat de perkoenpaaltjes zo diep weg dat de doorgroeistenen hierop komen te liggen. Een nadeel van deze variant is dat door verschil in zakking holle ruimten kunnen ontstaan onder de doorgroeistenen.

Beter is het echter de glooiing op te trekken tot een hoogte waarbij geen schade kan worden verwacht.

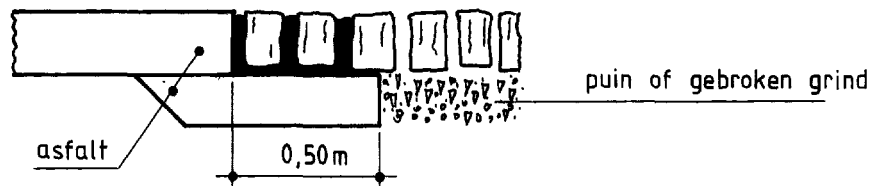
Een overgang, loodrecht op het talud kan als geschetst worden uitgevoerd.

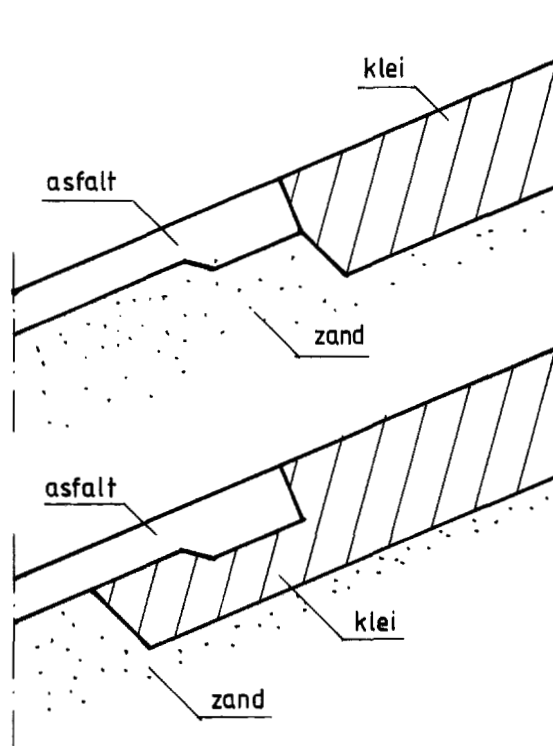
Bij de begrenzing van de asfaltbekleding aan de bovenzijde is het volgende probleem aan de orde. Door de kier tussen klei en asfalt kan gemakkelijk zand uitspoelen waardoor schade aan de glooiing kan ontstaan.

De WBD heeft een oplossing aanbevolen waarbij de kleilaag onder de asfaltbekleding over enige lengte wordt voortgezet. Het waterschap is bereed dat de verdichting van de asfalt op de klei niet goed mogelijk is.

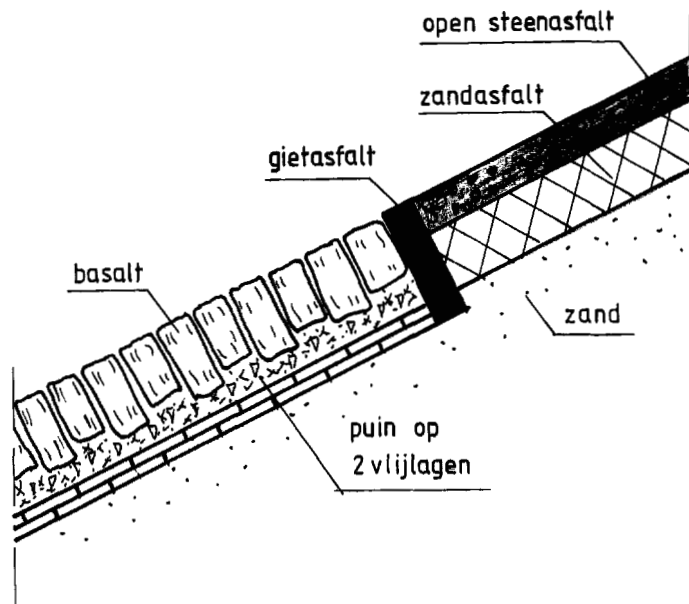
De overgang tussen basalt en open steenasfalt dient met gietasfalt te worden afgewerkt. Om een behoorlijke overgang te verkrijgen dient men als volgt te werk te gaan.

Men legt langs de basalt een rij waartegen men de open steenasfalt stort en afwerkt. Vervolgens wordt de rij verwijderd en de ontstane sleuf gevuld met gietasfalt.
