**inventarisatie markante verschijn-  
selen aan rivierdijken opgetreden  
tijdens de hoge rijnafvoer van  
januari 1982  
S-82.018**

**centrum voor onderzoek waterkeringen**

Centrum voor Onderzoek Waterkeringen  
juli 1982

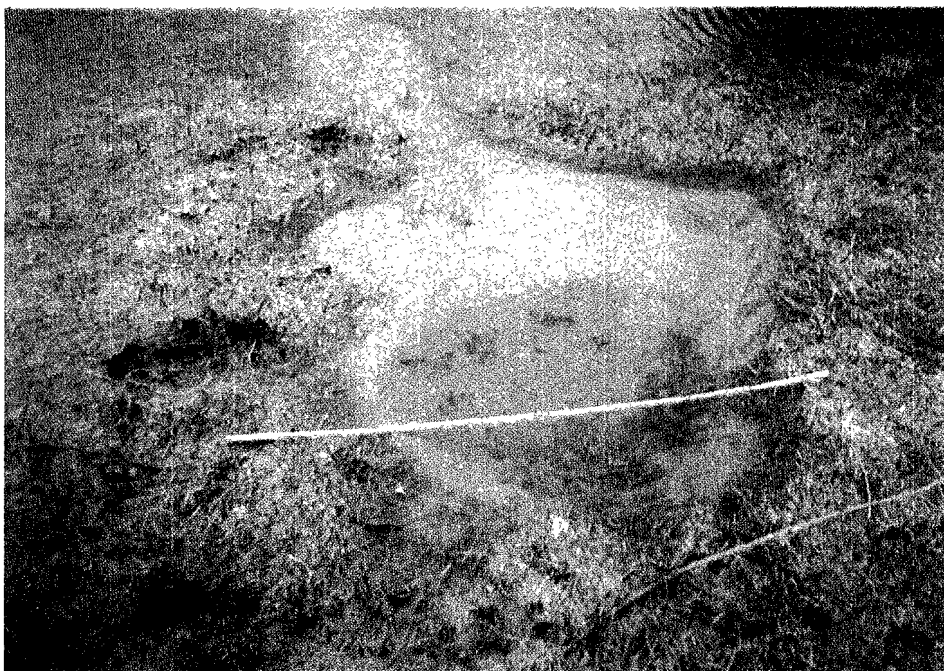
foto 22

Zandmeevoerende wel aan de binnenteen nabij hmp 276 van de rechter IJsselbandijk te Bahrse Pol, situatie vóór hoogwater.

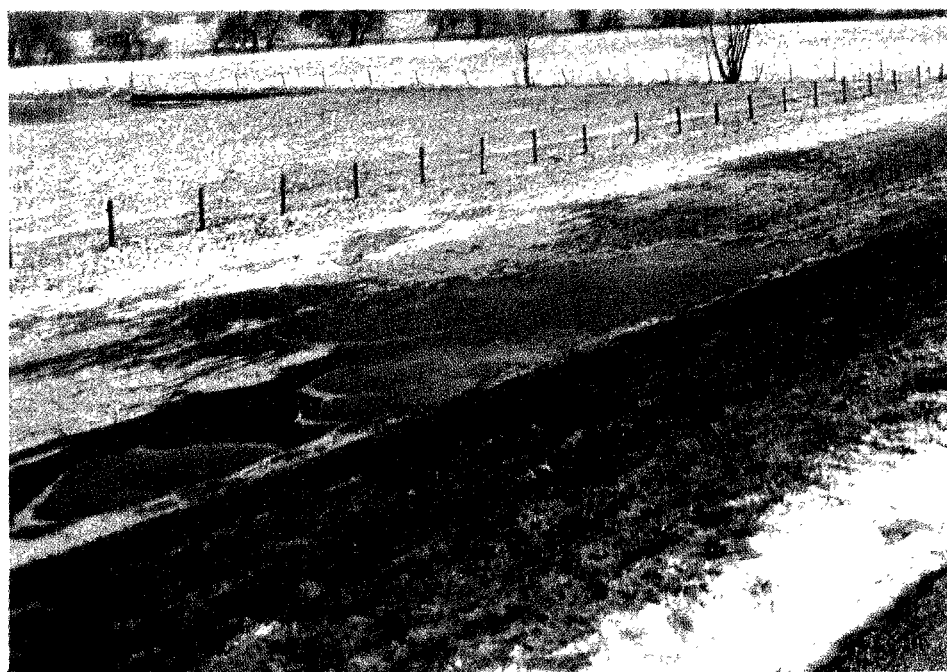
foto 47

Ten dele bevroren kwel nabij hmp 96 van de rechteroever van het Pannerdens kanaal, situatie vóór hoogwater.

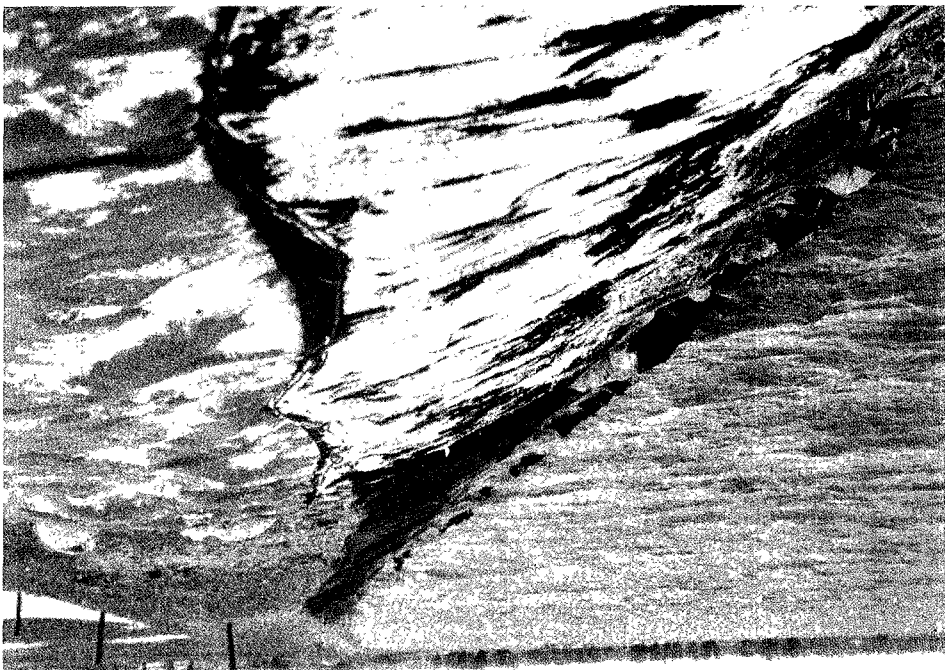
foto 48

Met betrekking tot zomerkaden kan worden opgemerkt dat ook de economische belangen in de uiterwaard aanzienlijk kunnen zijn. De dijkbeheerders zullen in dat geval inundatie van de uiterwaard en schade aan de zomerkade zoveel mogelijk trachten te voorkomen. Een voorbeeld kunt u hiervan vinden op foto 48. Ook in ons rapport over het hoogwater in 1980 werd gewezen op het belang van kwelkaden en de mogelijke gevolgen van doorbraak van een kwelkade voor de stabiliteit van de bandijk. Naar ons bekend zijn veel kwelkaden, in feite onderdeel van de hoofdwaterkering, gereglementeerd.
