De werking van anti-wortelschermen

Auteur: Herman Wevers

Casus

De N975, lopende van Musselkanaal via Mussel naar Onstwedde, een weg die voorheen in beheer was bij de gemeente Stadskanaal. Langs deze weg staat een laanbeplanting van linden.

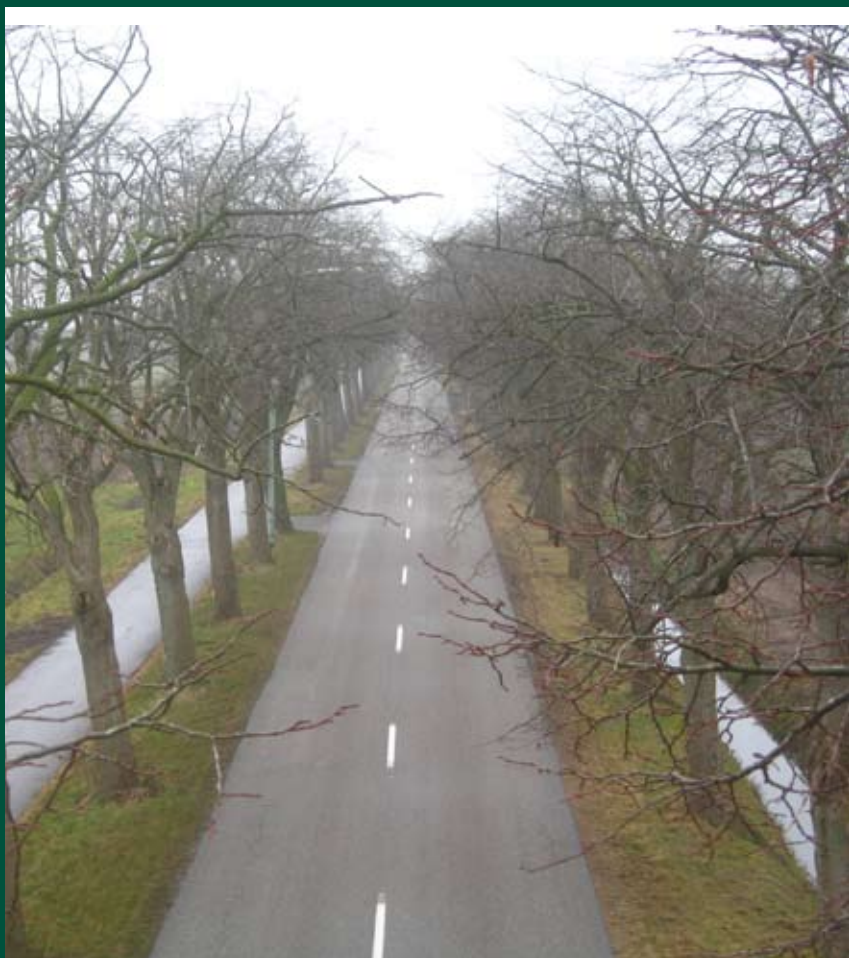
De wortelopdruk bij het asfalt fietspad, ondanks het eerder geplaatste anti-wortelscherm. De wortels groeien onder het scherm door.
Bron: Alles over Groenbeheer

Bij de uitvoering van het grondonderzoek langs de N975 kwam opeens een ijzeren plaat in beeld. Bij navraag bleek dat het fietspad er later was dan de bomen. Na enige tijd trad aan het wegdek van dit nieuwe fietspad wortelschade op. Als oplossing voor dit probleem heeft de gemeente destijds een ijzeren plaat geplaatst. Deze plaat moest beschadiging van het fietspad door boomwortels tegengaan. De desbetreffende plaat is verticaal geplaatst langs de rijbaanzijde van het fietspad. De plaat is van gegalvaniseerd staal, heeft een dikte van 0,5 millimeter en een hoogte van 50 centimeter. De plaat heeft een totale lengte van bijna 10 kilometer! Tijdens het plaatsen van de plaat zijn alle boomwortels tot de benodigde diepte van 50 centimeter geamputeerd, om de plaat te kunnen plaatsen.

Bij het overlagen van het fietspad is de ijzeren plaat vastgegoten in het asfalt. Het moet gezegd worden: nergens hebben de bomen wortels gevormd tussen de ijzeren plaat en het asfalt. Blijkbaar is de hechting van het asfalt op de ijzeren plaat zo goed dat een boomwortel hier niet kan doordringen. Op verschillende plaatsen hebben we de plaat volledig vrij gegraven. De allereerste dikkere wortel (3 centimeter) die we aantreffen, groeide tegen de ijzeren plaat en boog keurig af, terug de berm in. Missie geslaagd. Achteraf bleek dit de enige wortel te zijn die zich keurig volgens plan gedroeg. Op de overige locaties waar we de plaat vrijgegraven hebben, werd duidelijk dat alle
