# Vispasseerbaarheid sifons in Overijssel

HDV 08-39, november 2008

**Karin Didden**

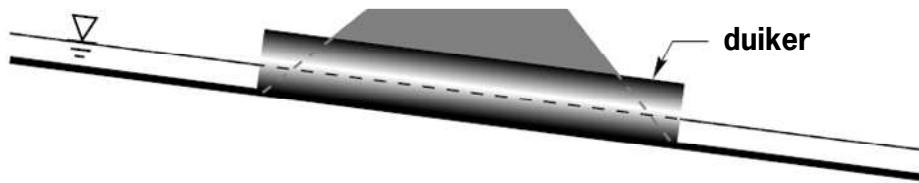
#### Correcte installatie

- De bodem van het uitstroombekken moet minstens 0.61 meter lager liggen dan de hoogte van de uitstroomopening
- Materiaal dat gebruik wordt voor de aanleg van de uistroom moet zo zwaar zijn dat het niet weggespoeld wordt.

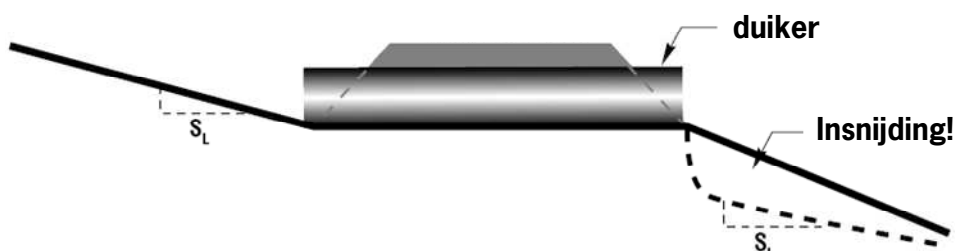
#### Incorrecte installatie

Ook zou er met de ligging en de uitstroomopening rekening gehouden moeten worden met het hoogteverschil dat ontstaat bij de uitstroom. Als uitstroomopening uitkomt boven een beekbodem, wordt de bedding vaak uitgesneden en wordt het hoogte verschil bij de opening steeds groter. Dit kan zelfs gebeuren bij duikers met een lage stroomsnelheid en kleine hellingshoek. In de duiker, maar ook bij de opening, mag er geen plotselinge diepte afname ontstaan, die meer dan 0.31 meter bedraagt. Een manier om uitsnijding te voorkomen is het aanleggen van structuren zoals stenen of hout, waardoor het uitstromende water niet direct de beekbodem raakt. Deze structuren moeten echter niet de doorgang blokkeren.
