Chrysanten op water – proef 2 (afgebroken)

Update 2: 31 juli 214

Proef opzet (proef 1 juli 2014)

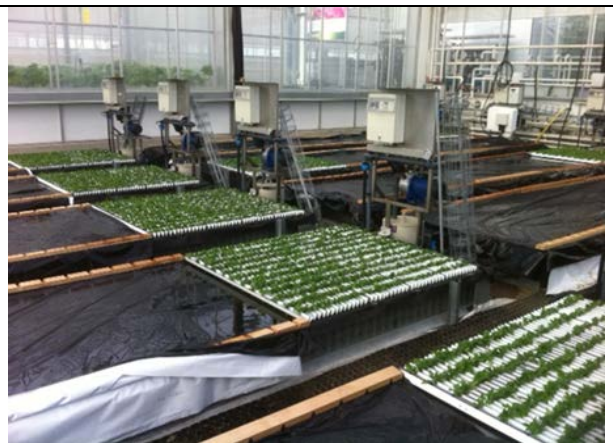
De tweede proef is ingezet op 1 juli 2014. Stekken van de cultivars Euro en Delianne zijn op alle bakken zonder bakverwarming beworteld (fig. 1) in een afdeling van 144m². Na 13 dagen zijn de stekken wijdergezet op de houten rekken.

Fig. 1 Beworteling in alle bakken.
