Beheer en onderhoud van paddenvoorzieningen

— Fabrice Ottburg (Alterra, Wageningen UR)

Beheer- en onderhoudsplan

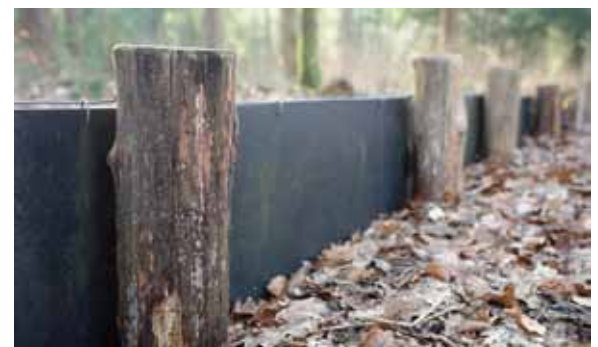
Naarmate de tijd meer verstrijkt krijgt de natuur meer grip op de Robiniapalen, de paal raakt bezet met schimmels en paddenstoelen en zal op termijn gaan splijten.
