**Monitoring pilot projecten afkoppelen  
Almelo**

Eindconcept  
11 oktober 2004

| Titel | Monitoring wadi's Almelo |
| Opdrachtgever | gemeente Almelo |

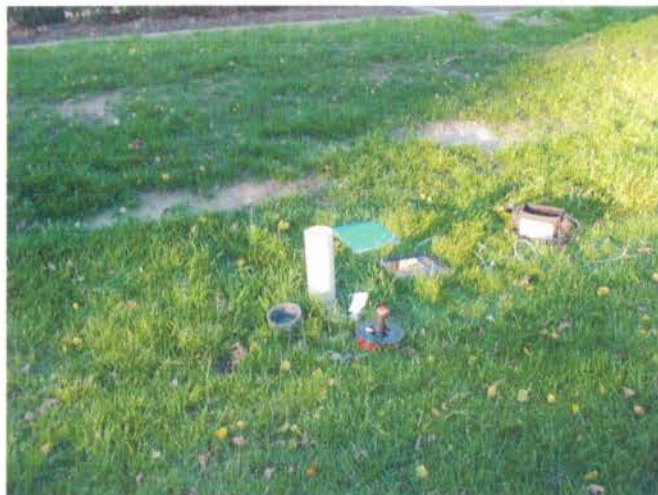
Figuur 2.4 Beschermhuis over peilbuis Ter Kleef.

Om de waterstand in de wadi aan Ter Kleef te monitoren is een peilbuis in de bodem van de voorziening geplaatst (figuur 2.4). Boven het maaiveld is om de peilbuis een pvc-buis aangebracht met slot om te voorkomen dat onbevoegden toegang tot de diver hebben. De pvc-buis is op maaiveld geperforeerd, zodat het water vanuit de wadi vrij toe kan stromen. In de peilbuis is een diver gehangen die één keer per uur de waterstand registreert (zie figuur 2.5).

Het doel van de diver in de wadi is om de waterstand in de wadi te meten. Door de beschermkap die over de peilbuis was geplaatst kon het water niet rechtstreeks de peilbuis in, behalve via de bodem. Door gaten te boren (31 oktober 2003) in de beschermkap is het mogelijk geworden om de waterstand in de wadi te meten.

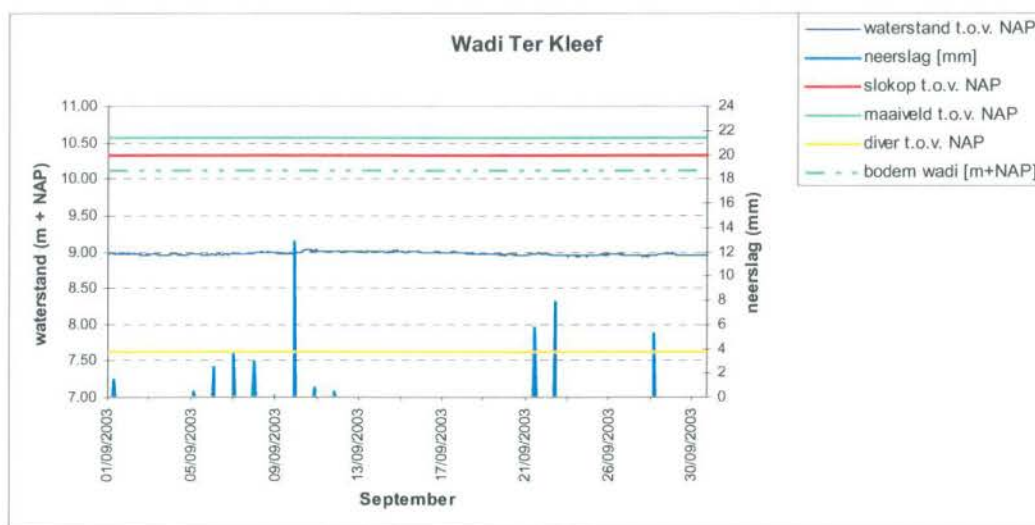
Figuur 3.4 Grondwaterstand wadi.

De grafiek van de grondwaterstand in Ter Kleef (figuur 3.4) vertoont een redelijk logisch verloop (licht oplopen na een regenbui en geleidelijke uitzakken in de droge perioden). Het maaiveld is niet in de figuur opgenomen om het verloop van de waterstand beter weer te geven. Het maaiveldniveau ligt op 10,56 m +NAP.

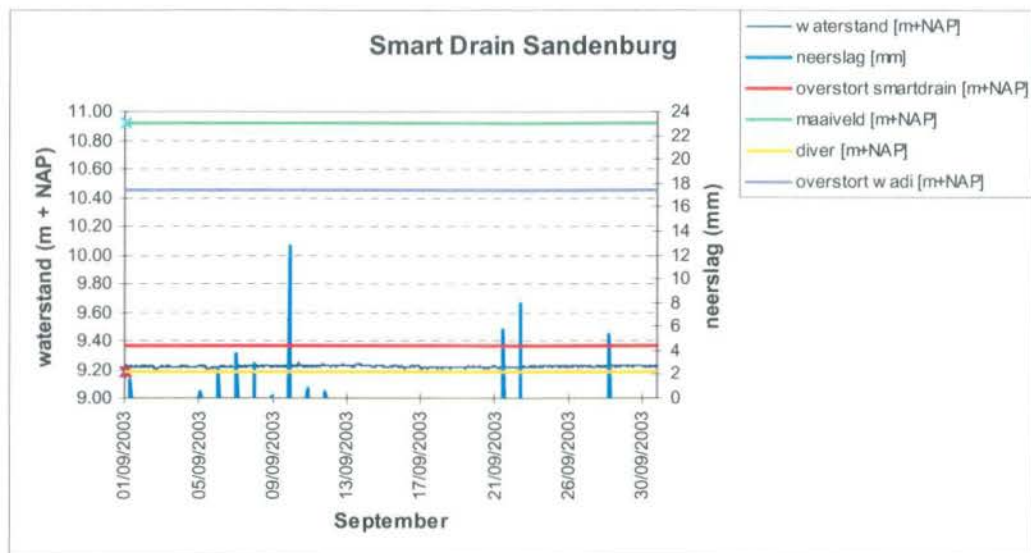
Figuur 3.5 Waterstand Smart Drain.

De grafiek van de waterstand in de Smart Drain figuur 3.5 vertoont een logisch verloop. In de maand september heeft het niet zo veel geregend dat de slok-op's in werking zijn getreden. Het peil is nagenoeg gelijk gebleven. Het maaiveld is niet in de figuur opgenomen om het verloop van de waterstand beter weer te geven. Het maaiveldniveau ligt op 10,92 m +NAP.

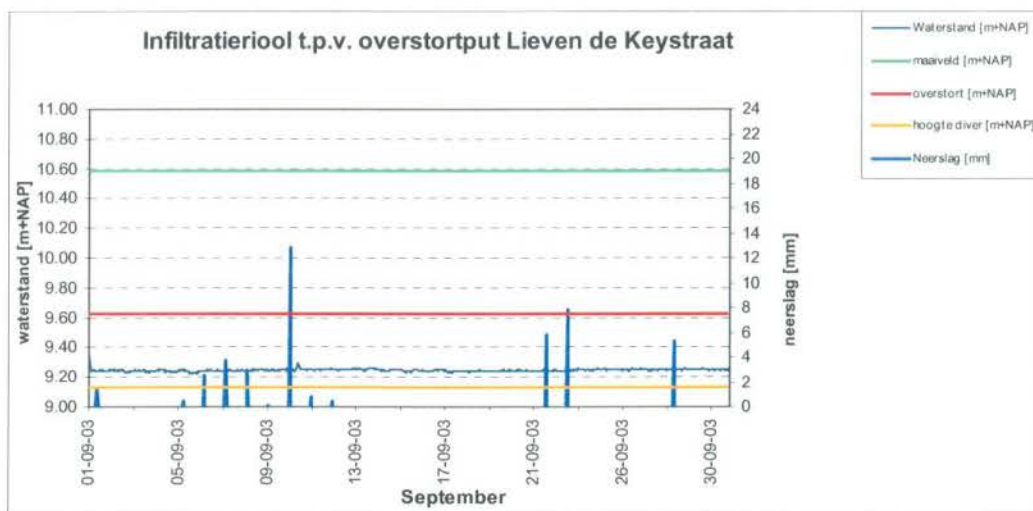
Figuur 3.5 Waterstand overstortput.

De grafiek van de waterstand in het infiltratieriool ter plaatse van de overstortput figuur 3.6 vertoont een logisch verloop. In de maand september heeft het niet zo veel geregend dat de overstort in werking is getreden en daarom is het peil nagenoeg gelijk gebleven. Het maaiveld is niet in de figuur opgenomen om het verloop van de waterstand beter weer te geven. Het maaiveldniveau ligt op 10,59 m +NAP.

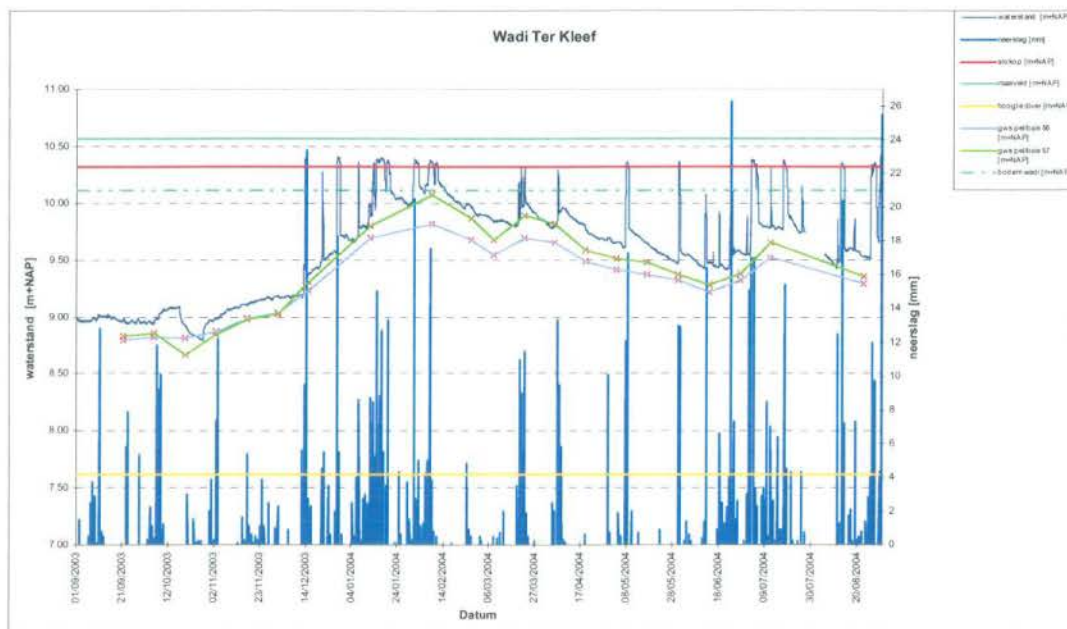
Figuur 5.1 Totaal beeld van de gemeten resultaten.

- Dat in de periode tot eind december 2003 de neerslag niet tot een waterstand in de wadi heeft geleid maar enkel tot een verhoging van de grondwaterstand.
- Dat eind oktober een behoorlijke dip te zien is in de grondwaterstand. Deze dip is verklaarbaar doordat in de periode 13 oktober tot 28 oktober bronbemaling heeft plaatsgevonden ter plaatse van Sandenburg.
- In de periode eind juli, begin augustus zijn geen gegevens bekend. Oorzaak hiervan is dat de luchtdrukdiver vanaf 27 juli geen data meer kon opnemen. De diver was vol en moest geleegd worden. Dit is gebeurd op 8 augustus. In de periode dat de luchtdruk niet gemeten is viel er geen neerslag en heeft het wegvallen van de data geen effect op de resultaten en de te trekken conclusies.

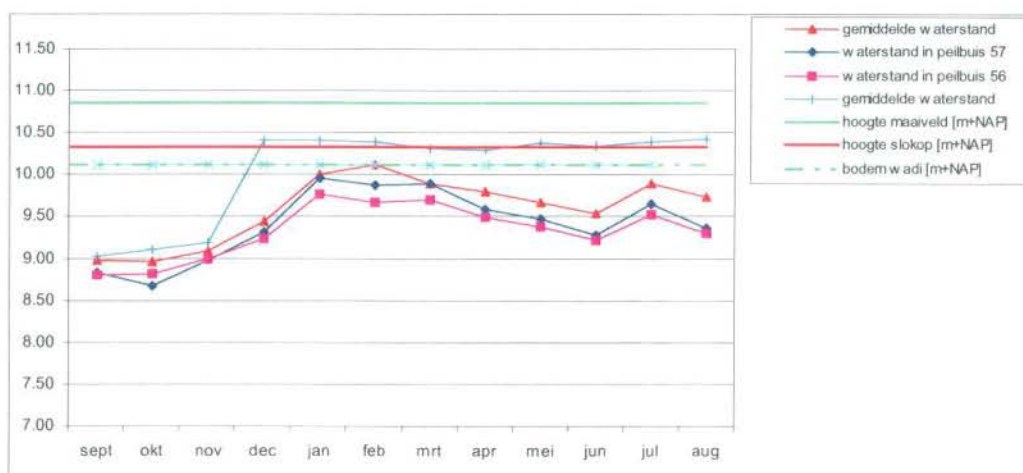
Figuur 5.5 Gemiddelde/maximale waterstand en grondwaterstanden.

In figuur 5.5 zijn het verloop van de gemiddelde waterstand in de wadi en de grondwaterstanden in de buurt uitgezet (locaties zie bijlage 1). De gemiddelde waterstand laat zien dat het water voornamelijk onder de wadibodem blijft en een gelijk verloop heeft met de grondwaterstanden gemeten in de peilbuizen 56 en 57. De maximale waterstand laat zien dat in de maanden december tot en met augustus bijna elke maand de slok-ops hebben gewerkt. Het precieze aantal keren is niet te bepalen, maar aan de hand van tabel 5.1 is af te leiden dat gedurende circa 7% van het jaar de slok-ops hebben gewerkt.

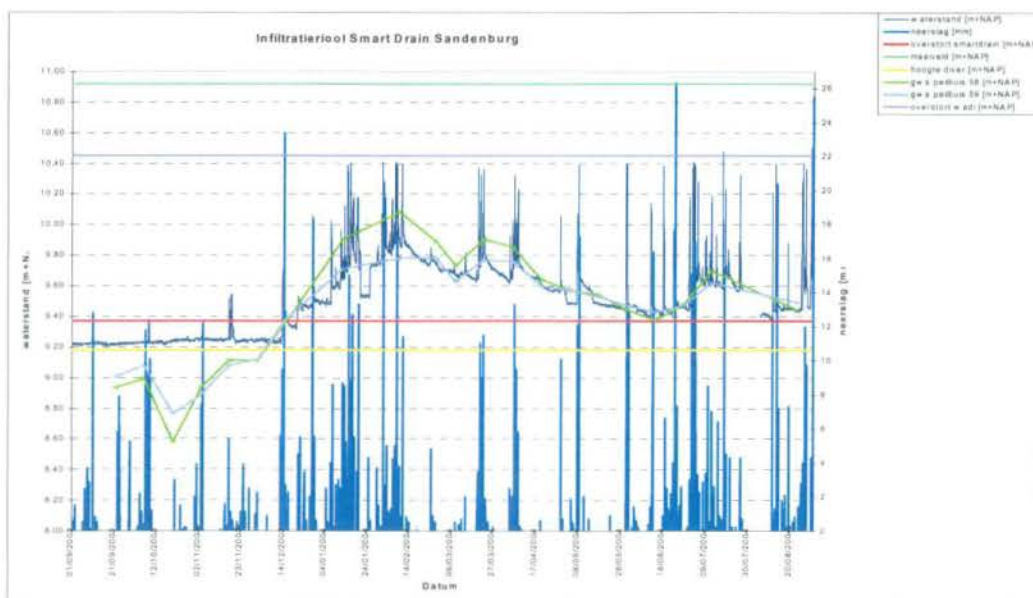
Figuur 6.1 Totaal beeld van de gemeten resultaten.

- In de periode eind juli, begin augustus zijn geen gegevens bekend. Oorzaak hiervan is dat de luchtdrukdiver vanaf 27 juli geen data meer kon opnemen. De diver was vol en moest geleegd worden. Dit is gebeurd op 8 augustus. In de periode dat de luchtdruk niet gemeten is viel er geen neerslag en heeft het wegvallen van de data geen effect op de resultaten en de te trekken conclusies.

- Dat de gemeten waterstand nooit lager komt dan circa 9,20 m +NAP omdat de diver in de SmartDrain put hangt. Het niveau in de put zakt nooit onder de 9,20 m +NAP (zie figuur 6.2).

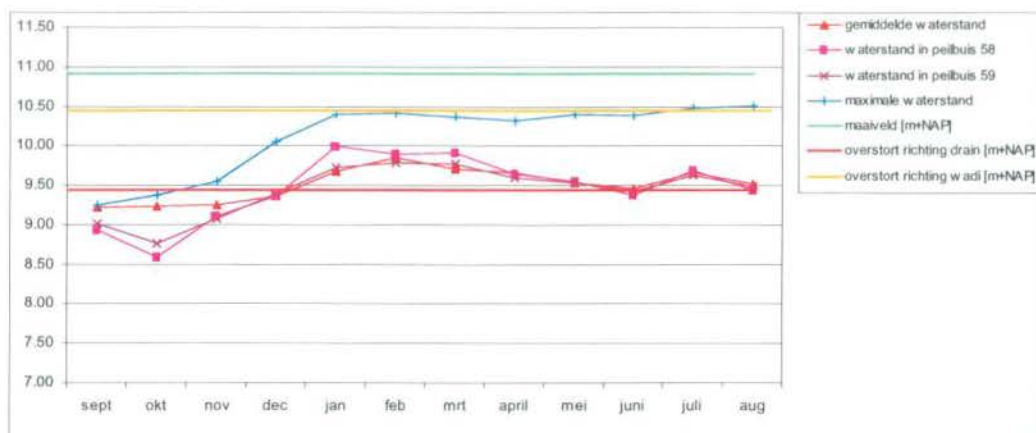
Figuur 6.3 Gemiddelde/maximale waterstand en grondwaterstanden.

De gemiddelde waterstand laat zien dat het water voornamelijk rond de overstort van de SmartDrain schommelt. De gemiddelde waterstand heeft een gelijk verloop met de grondwaterstanden gemeten in de peilbuizen 58 en 59. De maximale waterstand laat zien dat in de maanden januari tot en met juni bijna is overgestort is in de wadi. In de laatste twee maanden, juli en augustus hebben er wel overstorten plaatsgevonden. Bij deze gelegenheden was er sprake van een T=2 en T=4 situatie.

Uit de gegevens blijkt dat de aanvoerende IT-leiding meer berging heeft (9,7 mm) en een grote infiltratiecapaciteit (1,1 m/d) naar de bodem dan in het ontwerp was voorzien. Door deze situatie komt er minder water in de put. Het water dat in de put komt wordt eenvoudig afgevoerd naar de leiding die afvoert op de drain onder de wadi's. Bij stijging van de waterstand in de put na regenval sluit de bal zich in het balhoofd. Door het lekverlies in de smartdrain en de hoge opvoerhoogte naar de overstort is de afvoer via de overstort naar de wadi minimaal. Volgens de meetgegevens van de diver in de put heeft het overstorten plaats gevonden in juli en augustus. In deze maanden is er overgestort na een periode met langdurige neerslag gevolgd door tweemaal een piekbui. Deze piekbuien (T=2 en T=4) zorgden voor het overstorten.

- Verkleinen van de doorvoer van de SmartDrain
- Meer verhard oppervlak aansluiten op de SmartDrain
- Het laten dichtslippen van het IT-riool om de infiltratiecapaciteit te verkleinen met bijvoorbeeld bentoniet.

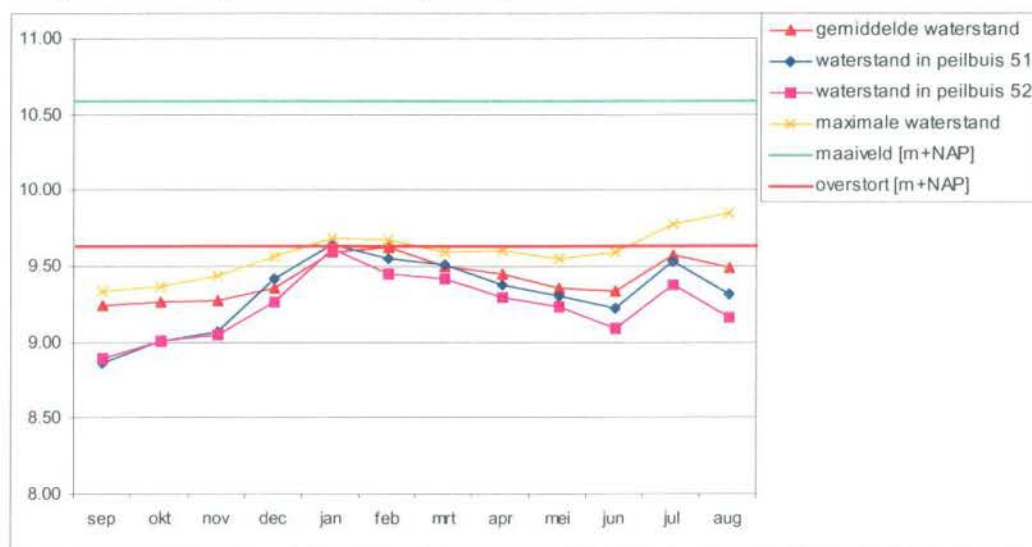
Figuur 7.3 Gemiddelde waterstand en grondwaterstanden.

In figuur 7.3 is het verloop van de gemiddelde waterstand in het IT-riool en de grondwaterstanden in de nabij gelegen peilbuizen uitgezet (locaties zie bijlage 1). De gemiddelde waterstand heeft een gelijk verloop met de grondwaterstanden gemeten in de peilbuizen 51 en 52. De maximale waterstand laat zien dat in de maanden januari, februari, juli en augustus is overgestort naar het gemengde riool.
