## Conservering van stalen reservoirs bestemd voor de opslag van drinkwater

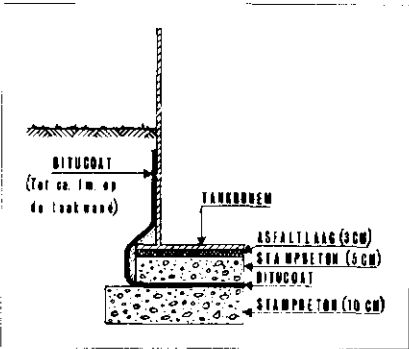
Afb. 2 - Bescherming van de bodem tegen het indringen van vocht.

De bodemplaten, die op de fabriek reeds aan de onderzijde waren „gestaald” en van een bitumineuze hechtlaag voorzien, zijn gelegd op een ca. 3 cm dikke laag asfaltbitumen. Teneinde het indringen van vocht onder de bodem te voorkomen is een oplossing gezocht zoals afb. 2 weer-geeft.

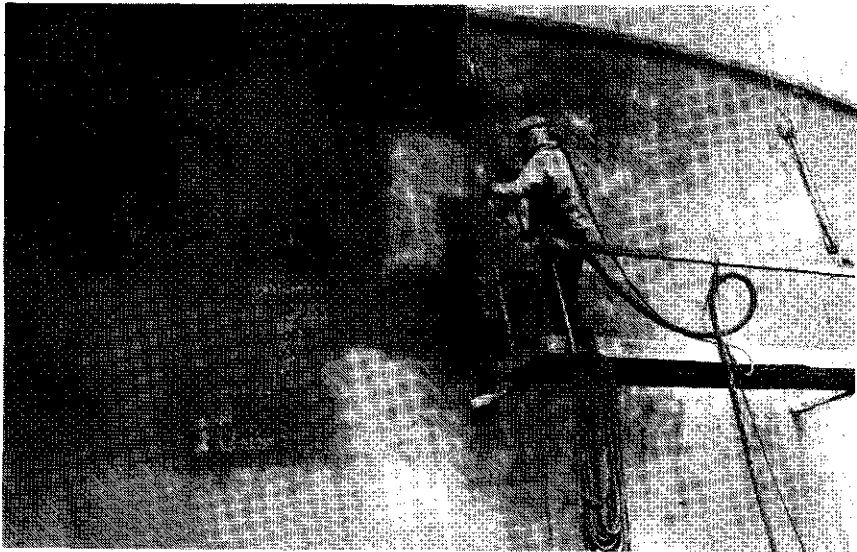
Afb. 3 - Met de hand spuiten van een polyurethaan schuimlaag op de wand van het reservoir Druten.

De overweging om voor de buitenzijde van het reservoir behalve een bescherming tegen corrosie, tevens een isolatie te verkrijgen die in de zomermaanden het ontstaan van condensatie van waterdamp uit de atmosfeer op de tankwand tegengaat en het „opwarmen” van het water direct onder het dak voorkomt, heeft geleid tot de toepassing van een ca. 2,5 cm dikke laag van polyurethaanschuim op het dak en op het bovengronds gedeelte van de buitenwand. Polyurethaanschuim is een thermohardend kunststofschuim, dat een met een gas gevulde gesloten cellenstructuur bezit. De schuimlaag wordt verkregen door een mengsel van de twee vloeibare basiscomponenten, polyether en isocyanaat, onder toevoeging van een blaasmiddel, met behulp van een spuitpistool en onder een druk van ca. 5-6 ato op het te beschermen object te spuiten. Door het mengen van de beide componenten treedt een warmte-ontwikkeling op, die het blaasmiddel doet verdampen, waardoor de beoogde schuimstructuur wordt verkregen. Oorspronkelijk is de schuimlaag met een handsput aangebracht. Afb. 3 geeft een indruk van deze werkwijze.

Voor wat betreft de gelijkmatigheid van de schuimlaag, bleek de handsputmethode een zeer onbevredigend resultaat te geven. De op de tankwand aangebrachte laag is derhalve weer verwijderd, waarna vervolgens een door de Shell-Nederland ontwikkelde „spuitladder” werd toegepast. Deze apparatuur bestaat uit een ladder waarop een spuitkop is gemonteerd, die pneumatisch op en neer kan worden bewogen. De ladder die aan de tankwand wordt bevestigd, kan eveneens pneumatisch langs de wand worden verplaatst. Met behulp van deze ladder, waarvan afb. 4 een indruk geeft, kon tenslotte een bevredigend resultaat worden bereikt. Afb. 5 geeft de tankwand weer, na aanbrengen van het donker gekleurde polyurethaanschuim. Op de schuimlaag is vervolgens in twee opeenvolgende lagen een 2-componentenverf op basis van epoxyhars en polyamidehars gespoten, teneinde de dichtheid van de schuimlaag aan de oppervlakte te vergroten en tevens om een lichtgrijze kleur van de tankwand te verkrijgen.

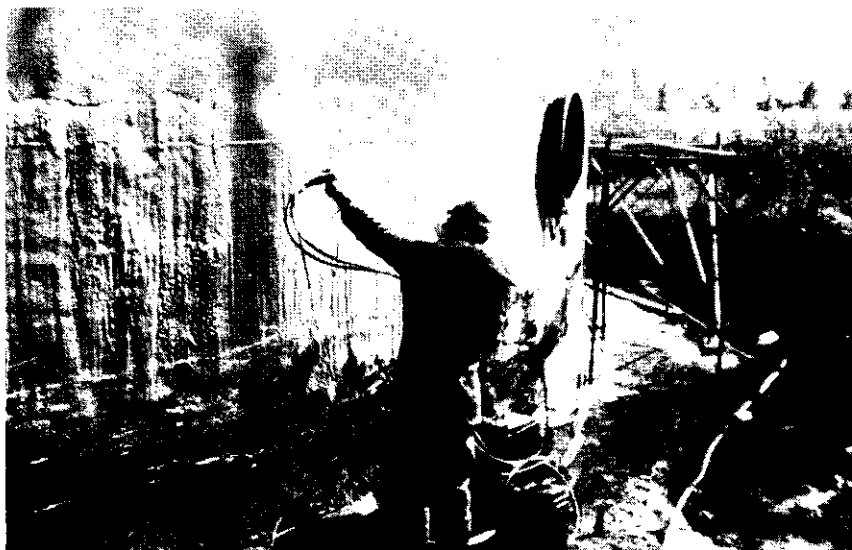
Afb. 4 - Het aanbrengen van een polyurethaan schuimlaag door middel van een „spuitladder”.

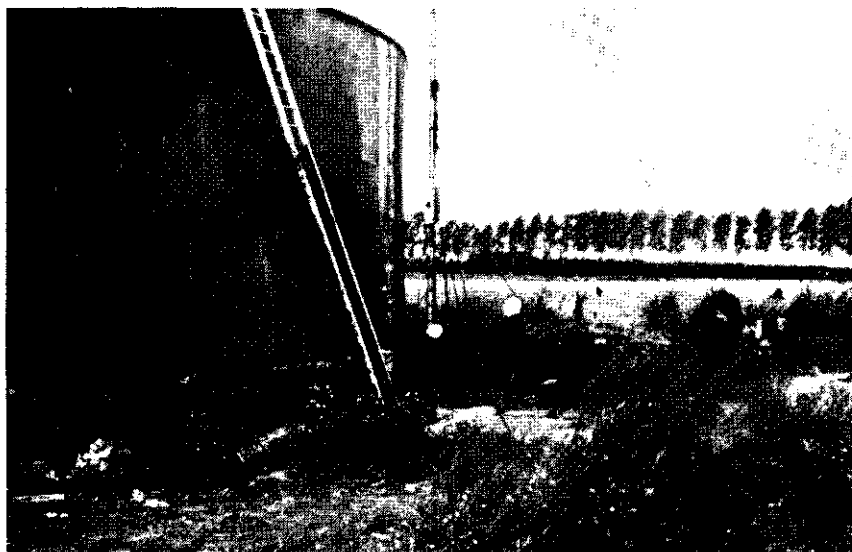
Afb. 5 - Wand van het reservoir Druten na het aanbrengen van de polyurethaan schuimlaag.

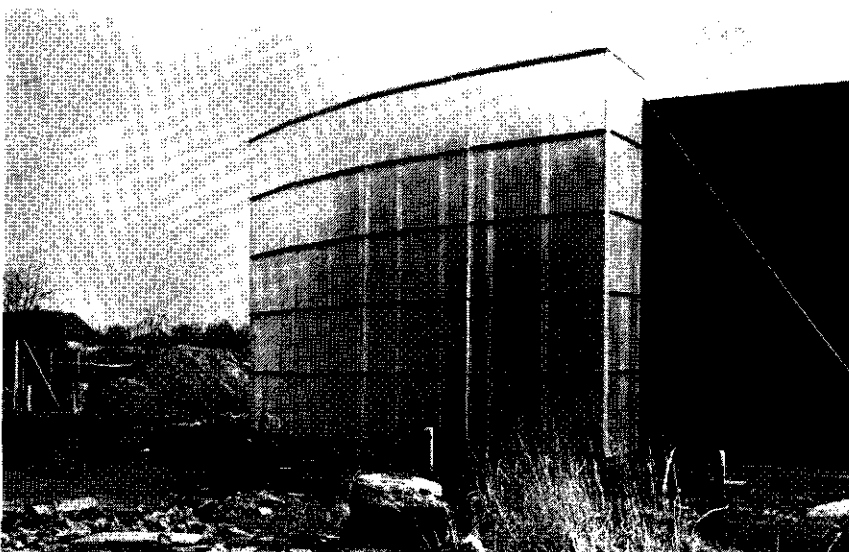
Afb. 7 - Werkkent gemonteerd aan de wand van het reservoir Geldermalsen.

Afb. 8 - Dakisolatie van het reservoir Geldermalsen bestaande uit platen polyurethaanschuim.

vergelijking met het reservoir Druten zonder geïsoleerd dak is hierdoor mogelijk. De slechte ervaring in Druten met het spuiten van schuim heeft hier geleid tot de toepassing van polyurethaanschuimplaten. De platen, die in de afmetingen  $0,5 \times 1,50 \times 0,025$  uit blokken waren gezaagd, zijn door middel van een warm aangebrachte asfaltbitumen op het dak geplakt. Het resultaat van deze methode is weergegeven in afb. 8. Als afwerking zijn de platen nog van een laag warm aangebrachte asfaltbitumen voorzien.

Om te voorkomen, dat beschadiging van de schuimplaten zal optreden, is een houten looppad gemaakt langs de twee mangatdeksels die zich in het dak bevinden, alsmede het inspectieluik voor de kabelbak van de kathodische beschermingsinstallatie. De stalen ondersteuningen waar het looppad op bevestigd is, zijn in afb. 8 zichtbaar.

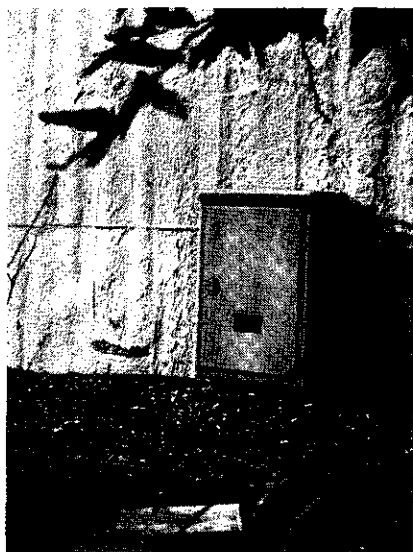
Afb. 9 - Gelijkrichterkast van de kathodische beschermingsinstallatie voor het reservoir Druten.

Een gelijkrichterinstallatie — primair 220 volt - 50 Hz, output 40 VA — gemonteerd in een polyester kast, is buiten tegen de tankwand opgesteld. Afb. 9 toont de gelijkrichterkast van de kathodische beschermingsinstallatie voor het reservoir Druten. De verbindingkabel tussen de gelijkrichter-installatie en de

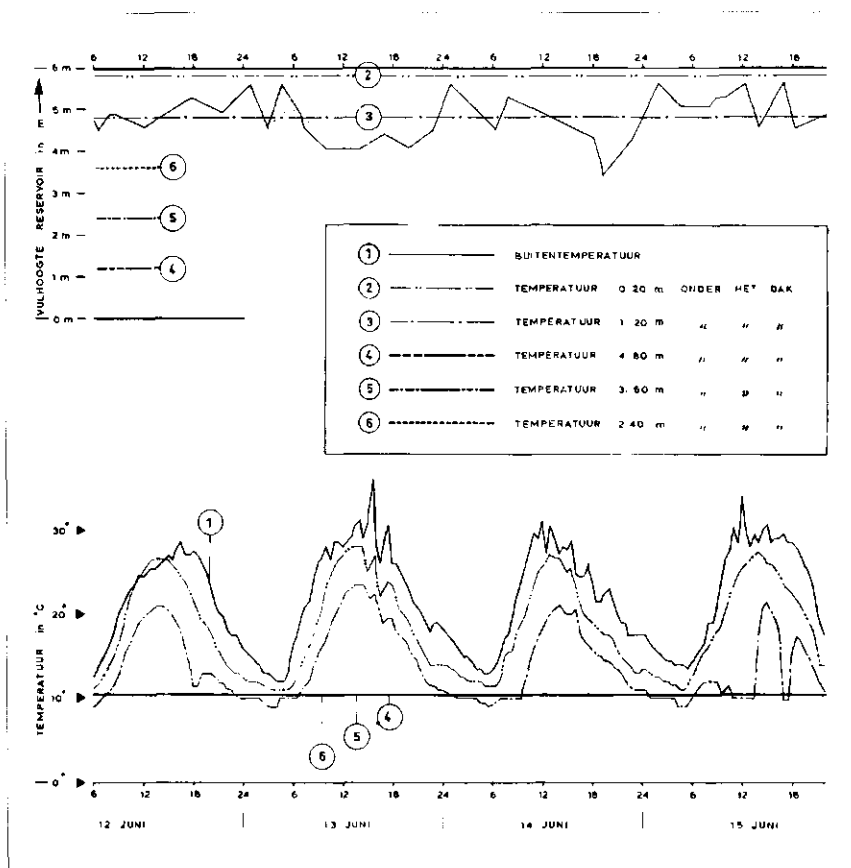
Afb. 15 - Temperatuurmeting in het reservoir te Druten.

Teneinde een inzicht te verkrijgen welke invloed een isolatie van de wand (reservoir Druten), cq. van het dak (reservoir Geldermalsen) heeft op het temperatuurverloop in een stalen reservoir, zijn in beide reservoirs temperatuurmetingen verricht tijdens een periode van — naar Nederlandse begrippen — warm zomerweer. De resultaten van deze metingen zijn samengevat in de grafieken van de afb. 15 en 16.

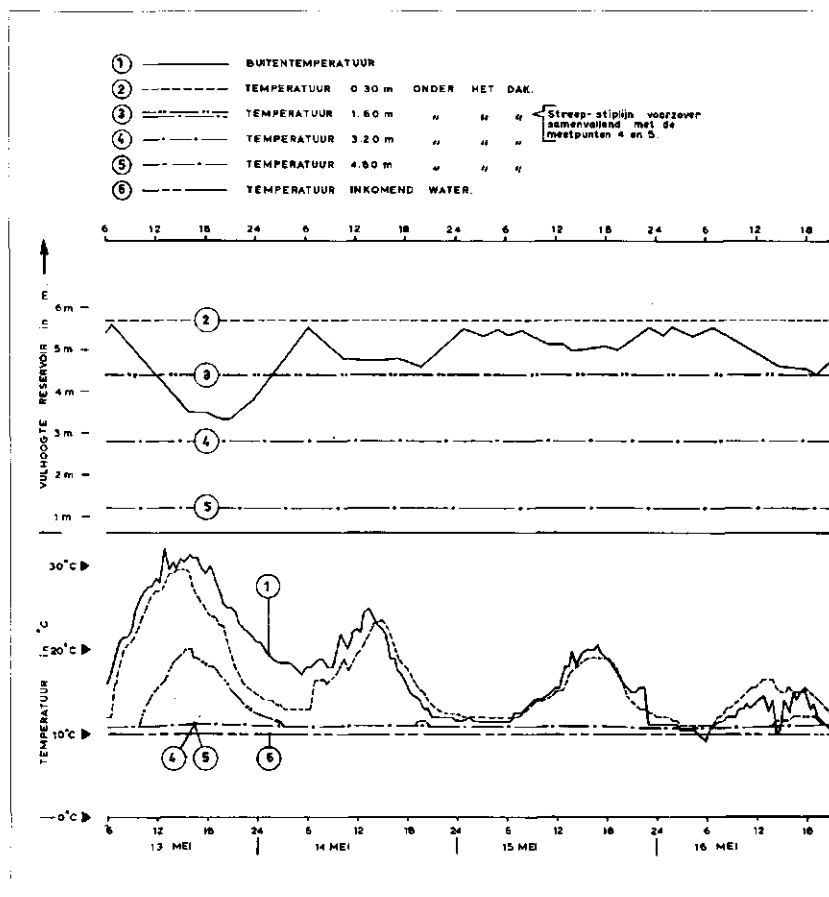
Afb. 16 - Temperatuurmeting in het reinwaterreservoir te Geldermalsen.
