**Quickscan zodekwaliteit dijkgrasland Afsluitdijk  
op basis van visuele beoordeling van doorworteling, vegetatietype  
en bedekking; situatie 2016**

Rik Huiskes (Alterra, Wageningen UR)  
Daisy de Vries (Alterra, Wageningen UR)

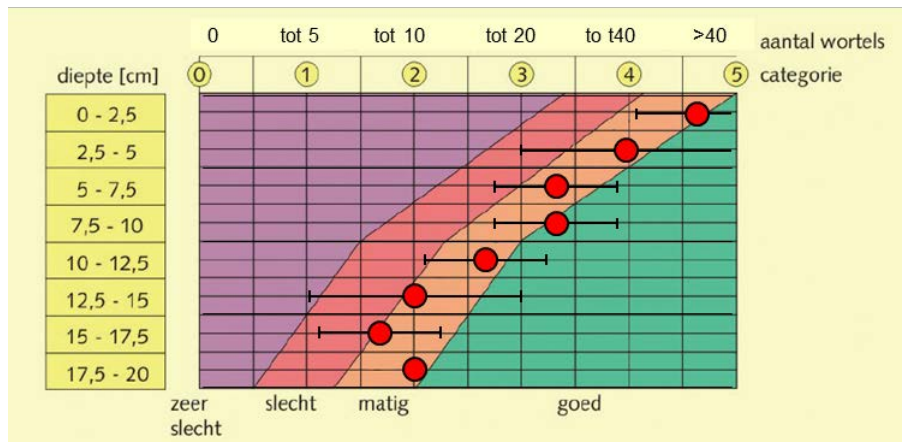
Figuur 1. Worteldichtheidsdiagram proefvak 1. Conform Voorschrift Toetsen op Veiligheid.

VTV-oordeel op basis van vegetatie en bedekking: Matig

Bijzonderheden: Geen waargenomen veranderingen in doorworteling t.o.v. 2010.

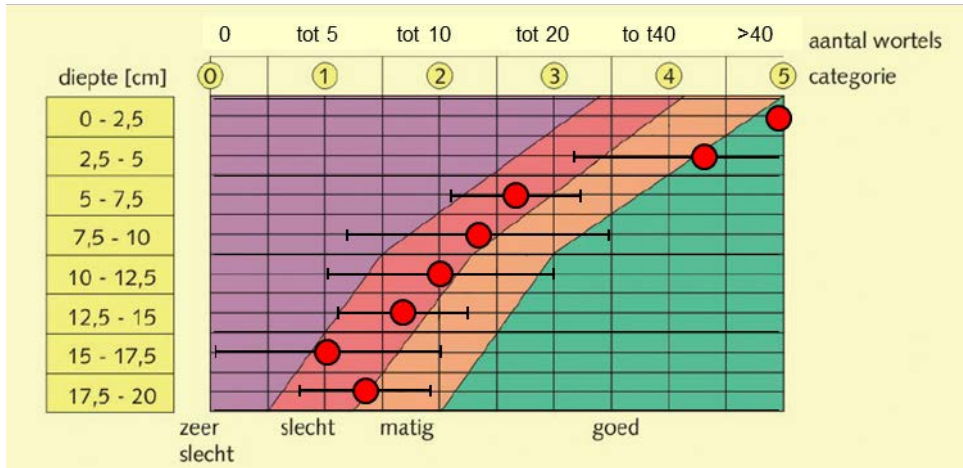
Figuur 2. Worteldichtheiddiagram proefvak 2. Conform Voorschrift Toetsen op Veiligheid.

VTV-oordeel op basis van vegetatie en bedekking: slecht

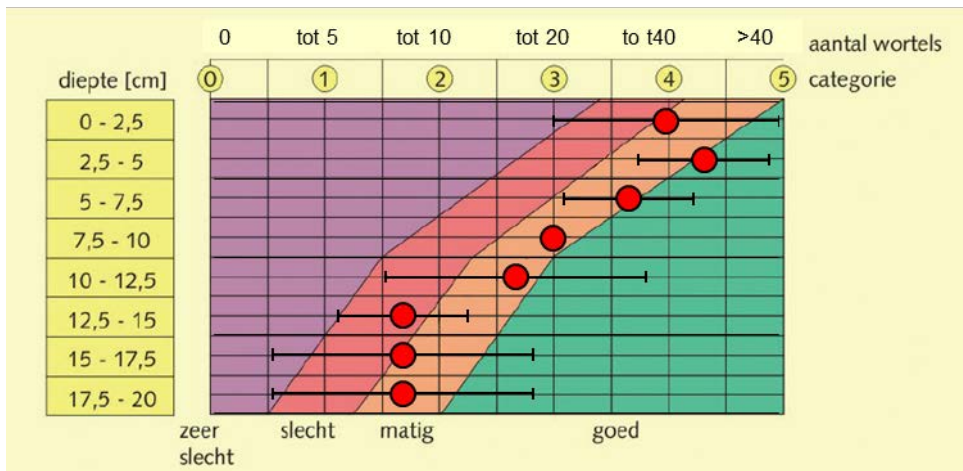
Figuur 3. Worteldichtheidsdiagram proefvak 3. Conform Voorschrift Toetsen op Veiligheid.

VTV-oordeel op basis van vegetatie en bedekking: Matig

Bijzonderheden: Muizengangen. Onderste 70cm voelt sponzig. Rupsband afdruk op top van dijk.

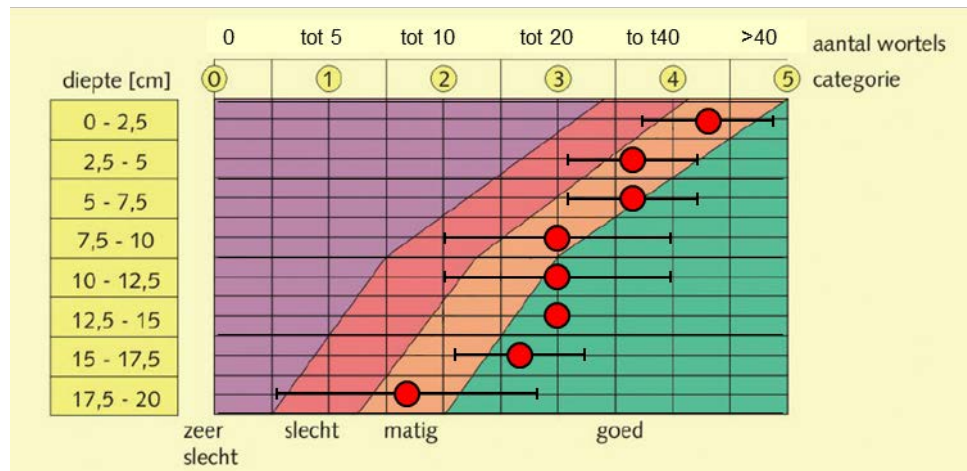
Figuur 4. Worteldichtheidsdiagram proefvak 4. Conform Voorschrift Toetsen op Veiligheid.

VTV-oordeel op basis van vegetatie en bedekking: Matig

Bijzonderheden: Muizen, looppaden schapen.

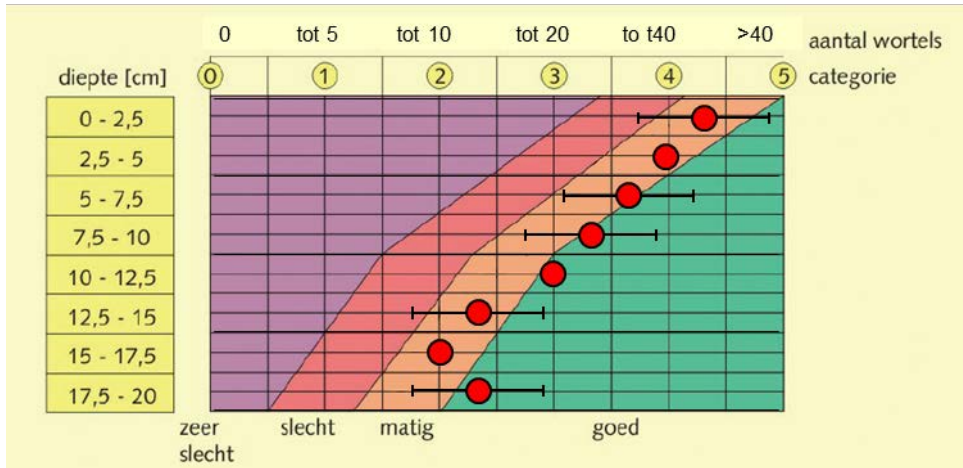
Figuur 5. Worteldichtheidsdiagram proefvak 5. Conform Voorschrift Toetsen op Veiligheid.

VTV-oordeel op basis van vegetatie en bedekking: Matig

Bijzonderheden: Distelhaard. Verder rattengangen en in de onderberm verse molshopen.

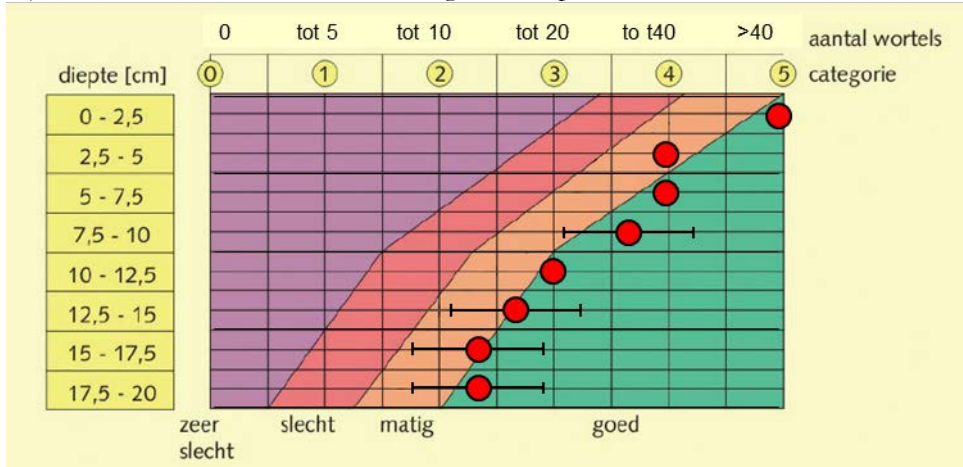
Figuur 6. Worteldichtheidsdiagram proefvak 6. Conform Voorschrift Toetsen op Veiligheid.

VTV-oordeel op basis van vegetatie en bedekking: Matig/goed

Bijzonderheden: De bodem is hier zandiger van in proefvlak 1 t/m 5.

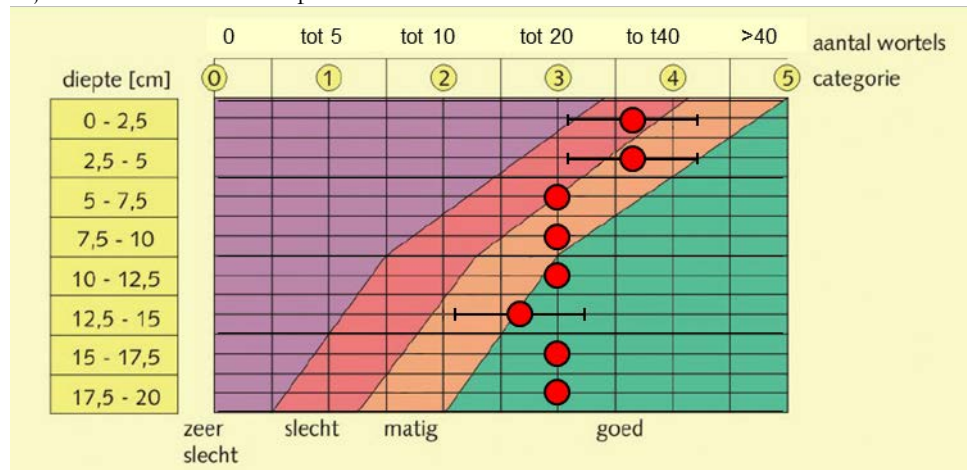
Figuur 7. Worteldichtheidsdiagram proefvak 7. Conform Voorschrift Toetsen op Veiligheid.

VTV-oordeel op basis van vegetatie en bedekking: Matig

Bijzonderheden: Muizen op binnentalud.

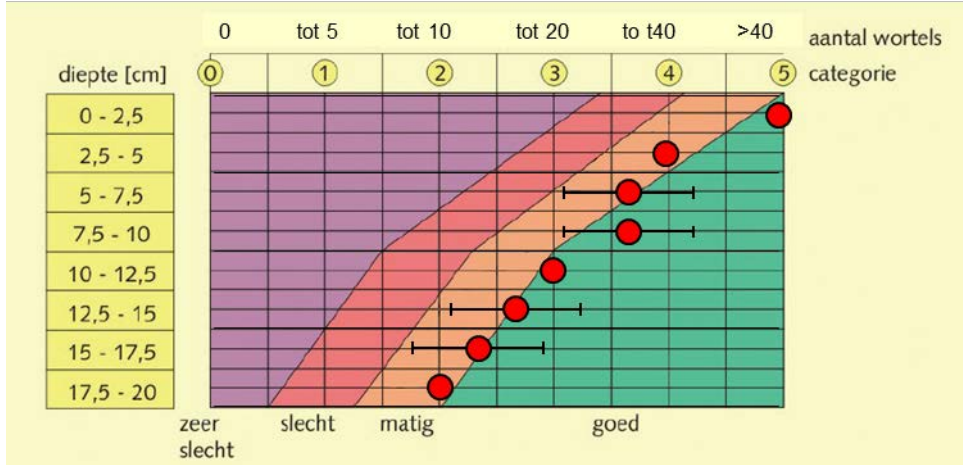
Figuur 8. Worteldichtheidsdiagram opname 8. Conform Voorschrift Toetsen op Veiligheid.

VTV-oordeel op basis van vegetatie en bedekking: Matig

Bijzonderheden: Zeekool aan Waddenzeekant. Bodem onderin profiel kleiiger en vochtiger.

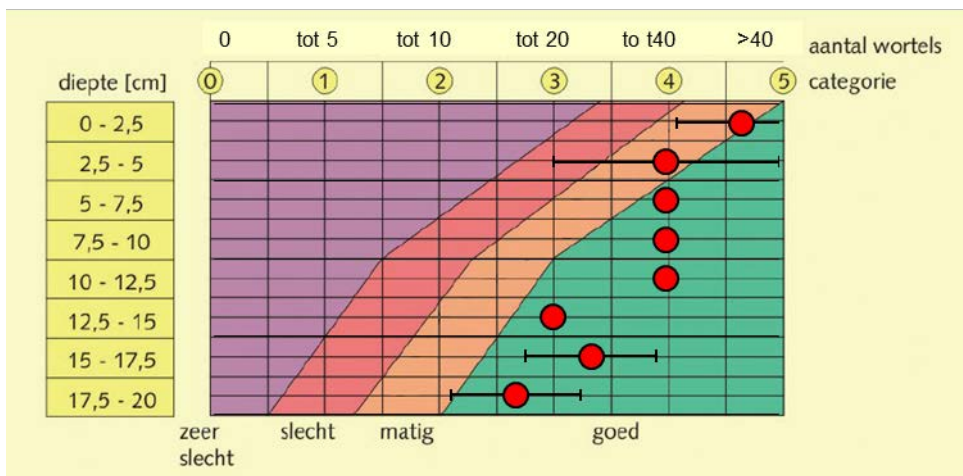
Figuur 9. Worteldichtheiddiagram proefvak 9. Conform Voorschrift Toetsen op Veiligheid.

Bijzonderheden: Rattenholen op binnen en buitentalud, op het buitentalud op de rand van verharding en grasliggen veel rattenkeutels. Op wadzijde staat in de buurt van dijkpaal 19,9 een rimpelroos.

Vanaf hm paal 91,5 richting hm paal 90,0 grote plekken met akkersoorten (beschadiging door maaien?).hm paal 91,15 helling lijkt het talud 'bol' te staan & scherpe hoek in teen dijk. T.h.v. hm paal 90,2 staat peilbuis gemarkeerd 'VRM'.

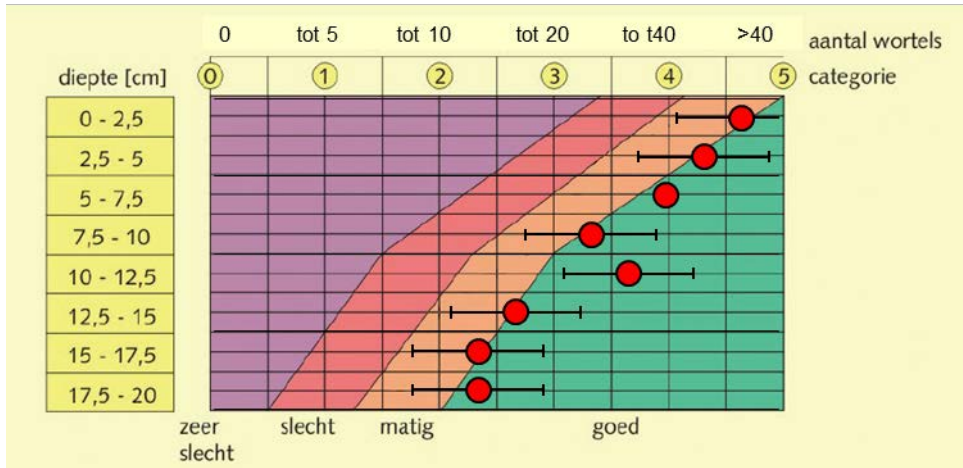
Figuur 10. Worteldichtheiddiagram proefvak 10. Conform Voorschrift Toetsen op Veiligheid.

VTV-oordeel op basis van vegetatie en bedekking: matig/goed

Bijzonderheden: Mol in de onderste helft binnentalud. Veel ratten gaten. T.h.v. hm paal 89,65 grote kale plek met akkersoorten. T.h.v. hm paal 89,0 grote open plek met ruigte kruiden.

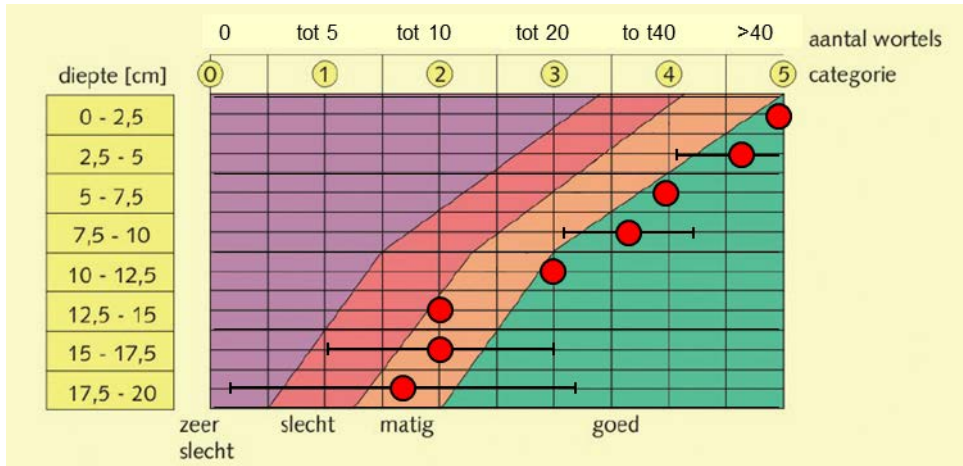
VTV-oordeel op basis van vegetatie en bedekking: matig/goed

Bijzonderheden: Ratten op binnentalud. Vanaf 86,8 vegetatie structuur fijner, wel pollig. Rijsporen.

Figuur 11. Worteldichtheiddiagram proefvak 11. Conform Voorschrift Toetsen op Veiligheid. Oordeel matige doorworteling.

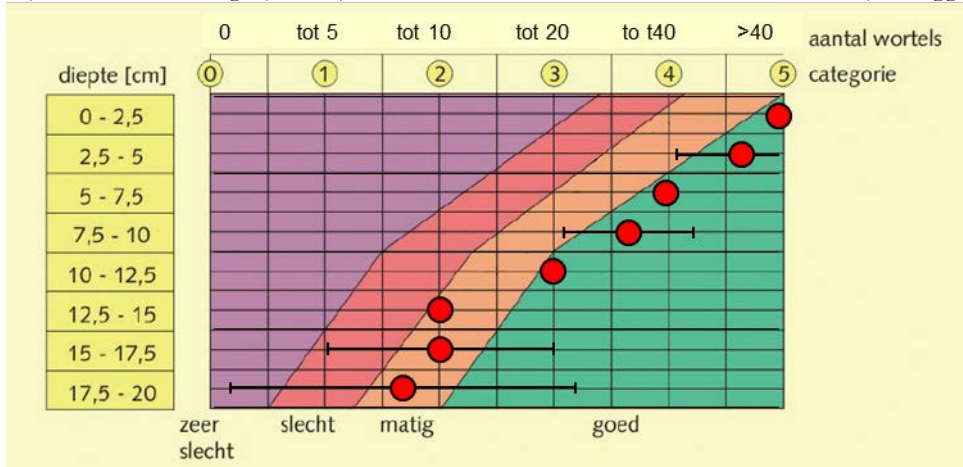
*Figuur 12. Worteldichtheiddiagram proefvak 12. Conform Voorschrift Toetsen op Veiligheid.*

VTV-oordeel op basis van vegetatie en bedekking: matig/goed

Bijzonderheden: Mogelijk konijnen holen, zeker ratten en muizen. Maaisel is blijven liggen.

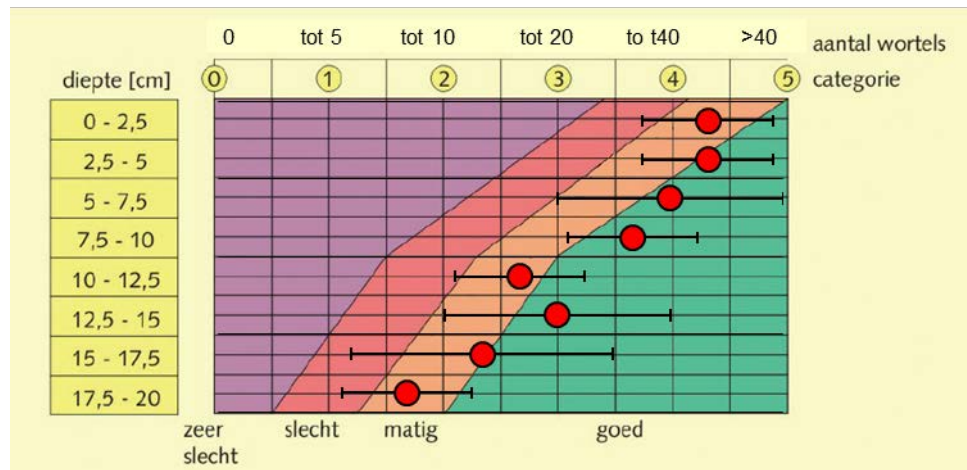
Figuur 13. Worteldichtheiddiagram proefvak 13. Conform Voorschrift Toetsen op Veiligheid.

VTV-oordeel op basis van vegetatie en bedekking: Matig

Bijzonderheden: Woelmuizen op binnentalud. Bodem kleiig. Enekele exemplaren van Grote kaardebol (lijst 1 flora en fauna wet) aanwezig.

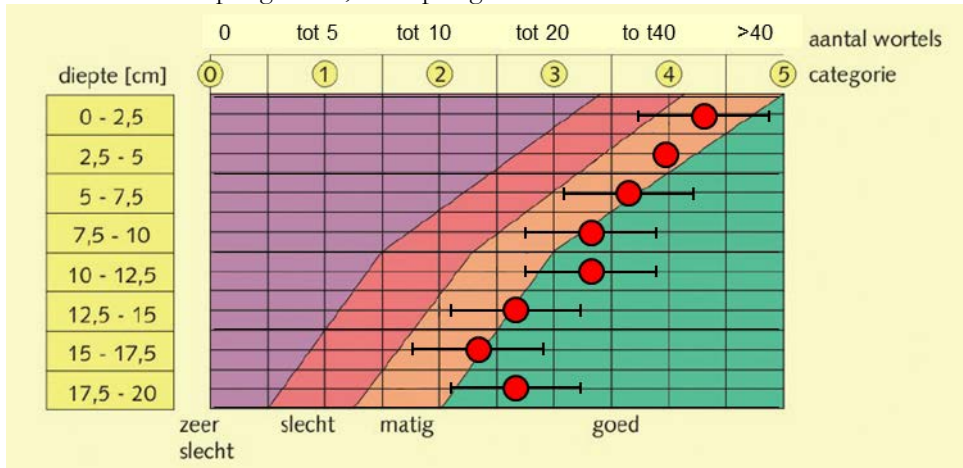
VTV-oordeel op basis van vegetatie en bedekking: Matig

Bijzonderheden: Op binnentland Ratten en muizen. T.h.v. hm paal 83,5 overgang voor trekkers is aan onderkant kapot gereden, veel open grond.

Figuur 14. Worteldichtheiddiagram proefvak 14. Conform Voorschrift Toetsen op Veiligheid. Oordeel matige doorworteling.

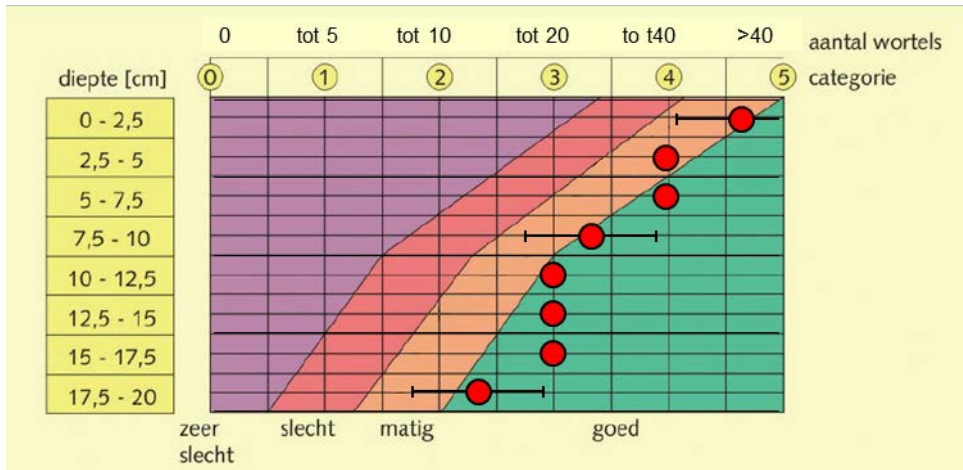
Figuur 15. Worteldichtheiddiagram proefvak 15. Conform Voorschrift Toetsen op Veiligheid.

VTV-oordeel op basis van vegetatie en bedekking: Matig/goed

Bijzonderheden: Muizen en ratten op het binnentalud. T.h.v. hm paal 81,7 open plek/deuk in dijk.

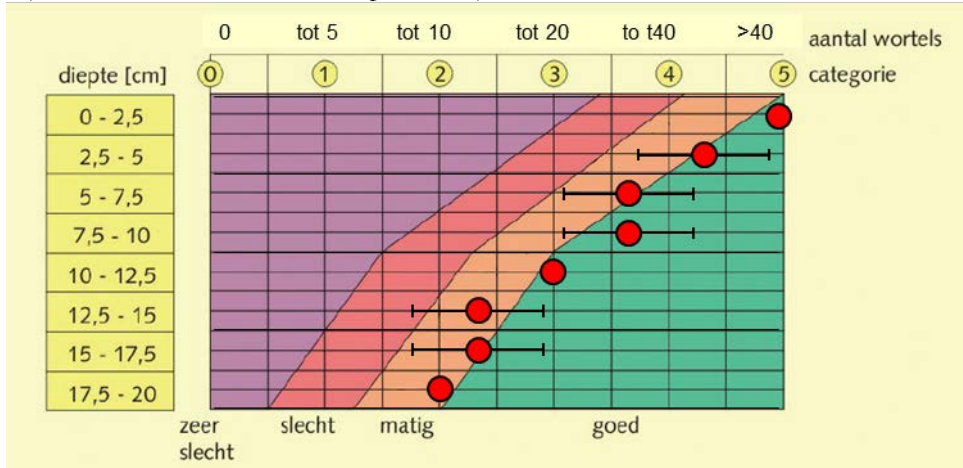
Figuur 16. Worteldichtheiddiagram Proefvak 16. Conform Voorschrift Toetsen op Veiligheid.

VTV-oordeel op basis van vegetatie en bedekking: Matig

Bijzonderheden: Muizen vooral op bovenzijde binnentalud.

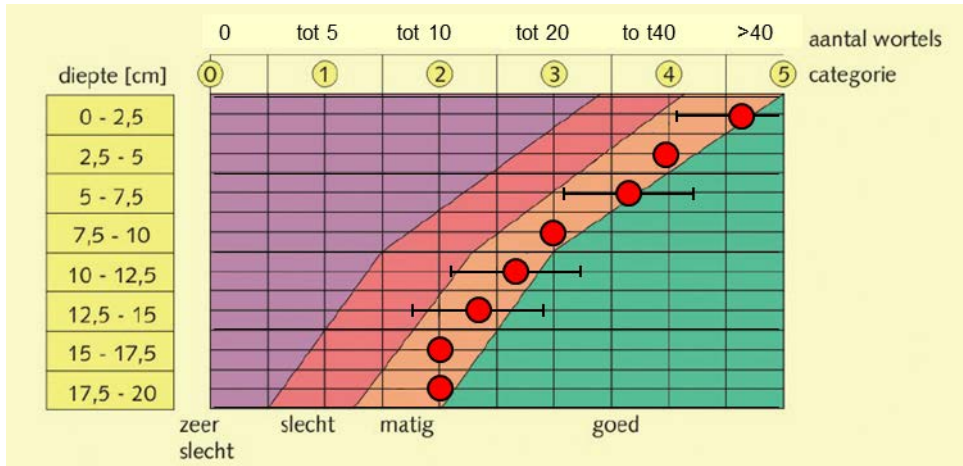
Figuur 17. Worteldichtheiddiagram proefvak 17. Conform Voorschrift Toetsen op Veiligheid.

VTV-oordeel op basis van vegetatie en bedekking: Matig

Bijzonderheden: Enkele muizenholen op binnentalud.

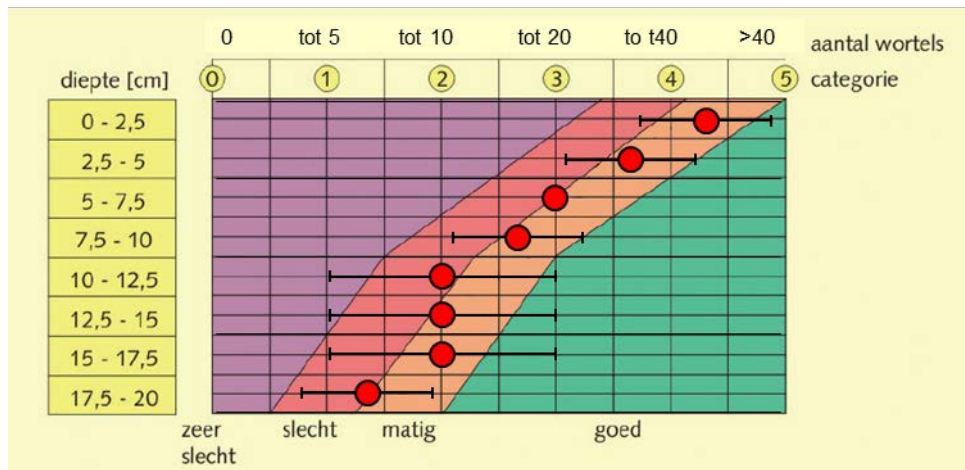
Figuur 18. Worteldichtheiddiagram proefvak 18. Conform Voorschrift Toetsen op Veiligheid.

VTV-oordeel op basis van vegetatie en bedekking: Matig

Bijzonderheden: Muizen en rattengangen op binnenzijde talud.

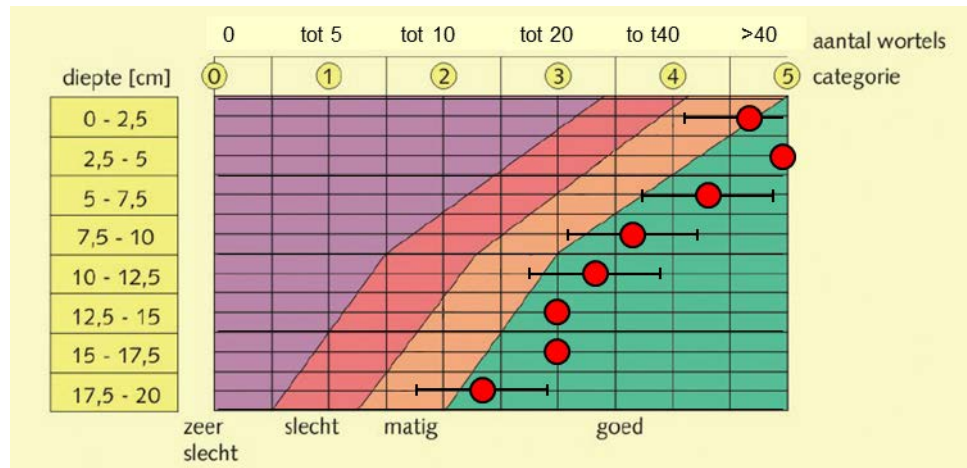
Figuur 19. Worteldichtheiddiagram proefvak 19. Conform Voorschrift Toetsen op Veiligheid.

VTV-oordeel op basis van vegetatie en bedekking: Matig

Bijzonderheden: Muizen op binnentalud, opvallend zandig bodemprofiel.

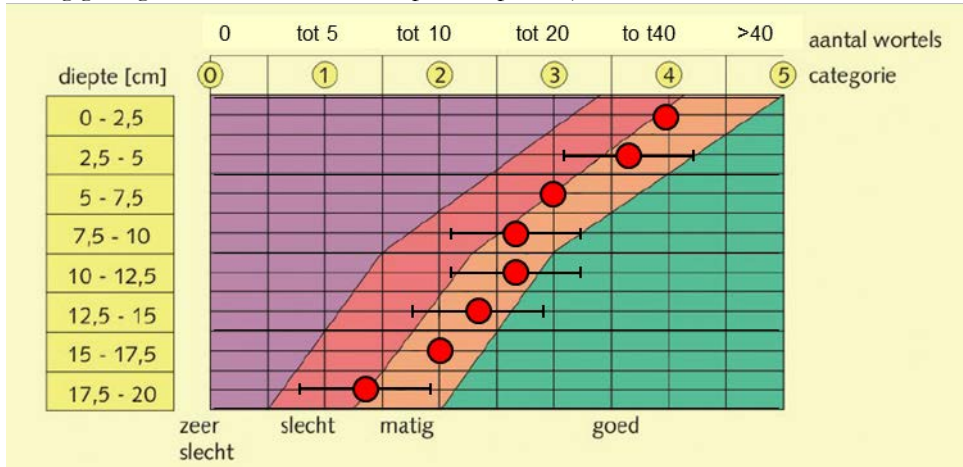
Figuur 20. Worteldichtheiddiagram proefvak 20. Conform Voorschrift Toetsen op Veiligheid.

VTV-oordeel op basis van vegetatie en bedekking: Matig

Bijzonderheden: Konijnen zijn op het voorland aanwezig, punt van aandacht of zij ook in de kering gaan graven. Veel motorcrosssporen op de dijk.
