# Fracture pruning voor een veteraan boombeheer

## Eeuwoude Marilandica's naar volgende levensfase begeleid

TEKST: NATHALIE DEVAERE, WATERWEGEN EN ZEEKANAAL NV EN KJEL DUPON, KRINKELS NV

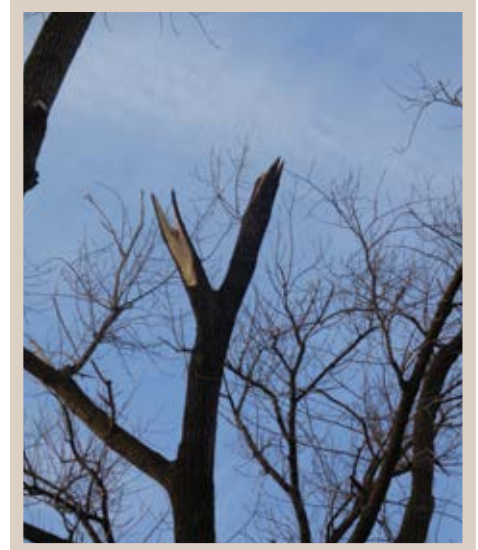
Foto 12 Natuurlijk ogende wonden >

slechts 6 meter hoog zijn. De ecologische vellingen en de door fracture pruning gekandelaarde bomen gaan naadloos over in de volgroeide kruinen en de door storm afgebroken stammen.
