## EXPERT sheets

Op basis van de factsheets (eerder al ontvangen en besproken in de workshop), het veldbezoek (samen met terreinbeheerder en waterbeheerder) en de expertise van Royal Haskoning zijn expert sheets samengesteld.

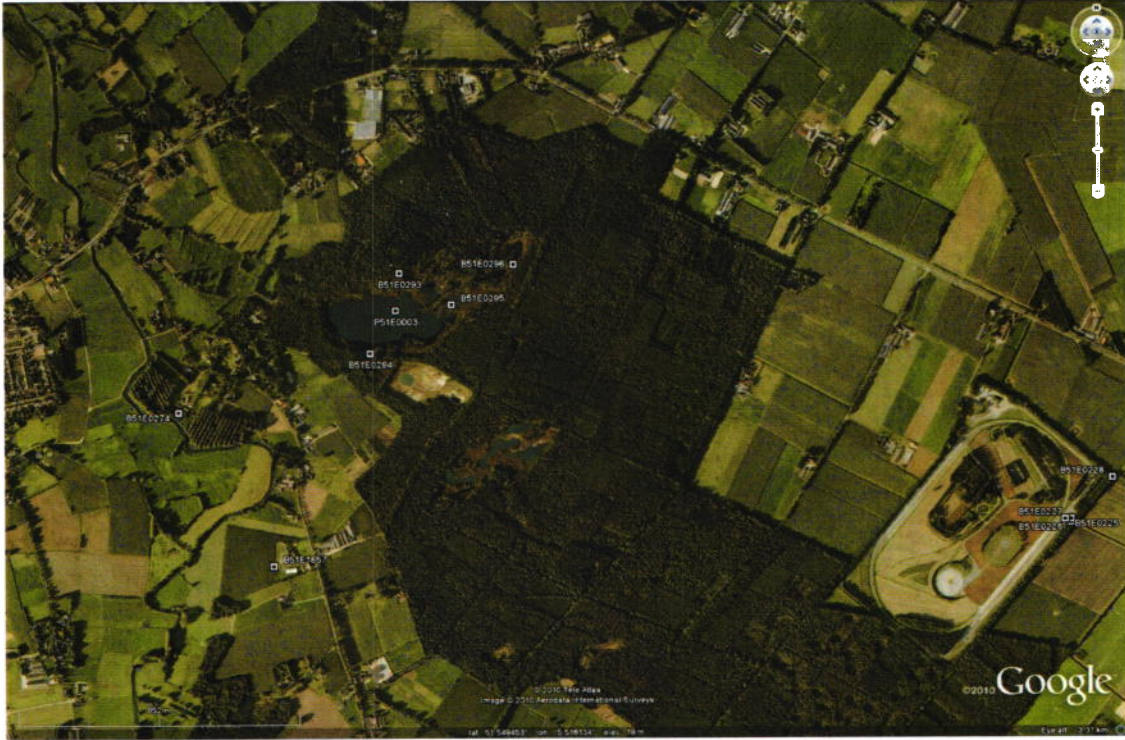
Veldbezoek: 22-7-2010

In periode 1997-1998 is het peil ongeveer 0,2 m opgezet. Waarschijnlijk is het langer geleden, want Van Beers (1996) medit dat de waterstand recentelijk flink is verhoogd. Langs de randen van het vencomplex heeft daardoor boomsterfte plaatsgevonden. Er is een stuw om water af te laten. Deze afvoersloot staat nu droog. Vroeger waren het twee vennen, die door de peilverhoging één zijn geworden.

Het grote ven is matig zuur (pH < 4,2), zeer zwakgebufferd (alkaliniteit 0,1 meq/l), ionenarm en arm aan sulfaat, nitraat en orthofosfaat. In het water liggen 'boomlijken'.

Organisch. In de jaren veertig en vijftig werd het ven geëutrofeerd door aanvoer van voedselrijk water vanuit naburige landbouwgronden. Het werd toen ook als viswater gebruikt.

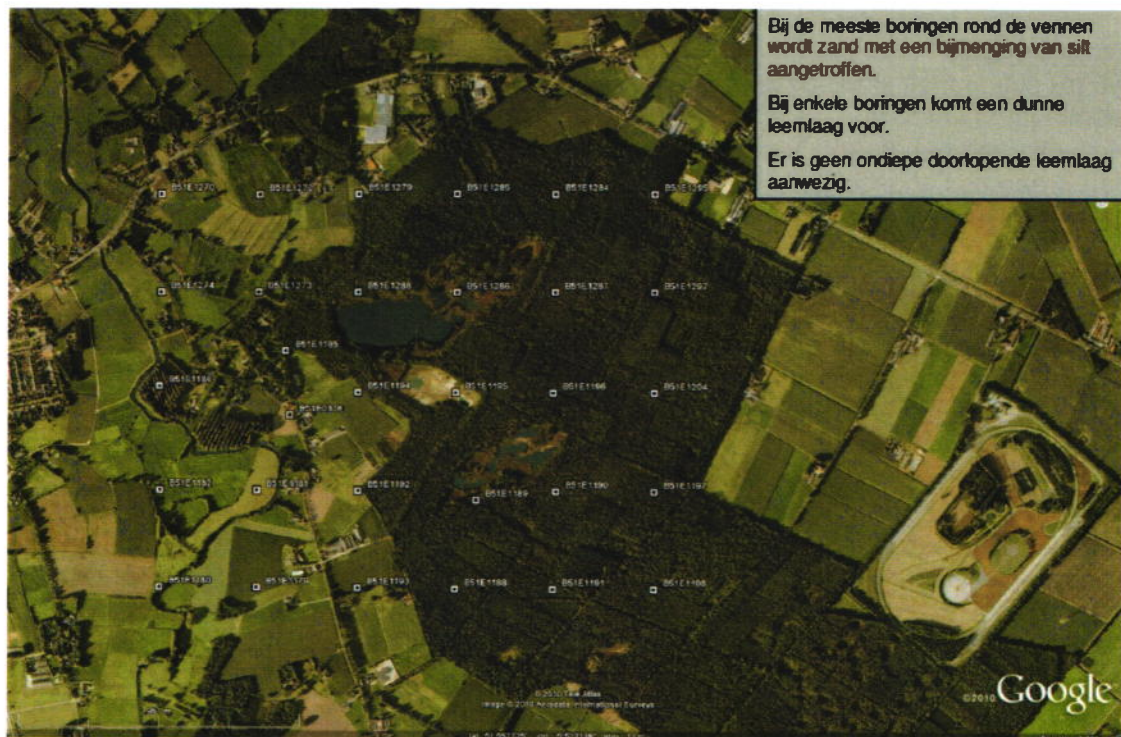
Belangrijkste punt van aandacht is de waterhuishouding. Het gebied heeft al een vernatting ondergaan, maar het punt is of de peilfluctuatie kan worden verminderd door de toestroom van water uit het omringende gebied te vergroten. Aan de oostzijde van het vencomplex komen nog bosvakken met dicht naaldhout voor. Bos kappen in de zone direct rond de vennen (rekening houdend met speerjuffer), en bos kappen, dunnen en/of omvormen in het overige deel van het vanggebied van het vencomplex kan de toevoer van grondwater naar de vennen verbeteren. Bij aanwezigheid van ondiep aaneengesloten leemlagen zou het effect van boskap nog groter kunnen zijn, maar dit lijkt niet het geval te zijn (zie onderstaande figuur).

Boskap is niet alleen in kwantitatief opzicht van belang. Als het water CO<sub>2</sub> rijk is, kan de veenmosgroei in de vennen worden gestimuleerd.
