Monitoring duizendknoopbestrijding havengebied 2020

Op weg naar een duizendknoopvrije haven!

rapportnummer	425
projectnummer	2144
titel	Monitoring duizendknoopbestrijding havengebied 2020
auteurs	R.W.G. Andeweg & N. de Zwarte
opdrachtgever	P.H. Markensteijn Havenbedrijf Rotterdam N.V. afdeling Project Development
status	Definitief februari 2021
afbeeldingen	tenzij anders vermeld: Bureau Stadsnatuur, alle rechten voorbehouden
kaartmateriaal	OpenStreetMaps; auteursrecht voorbehouden.

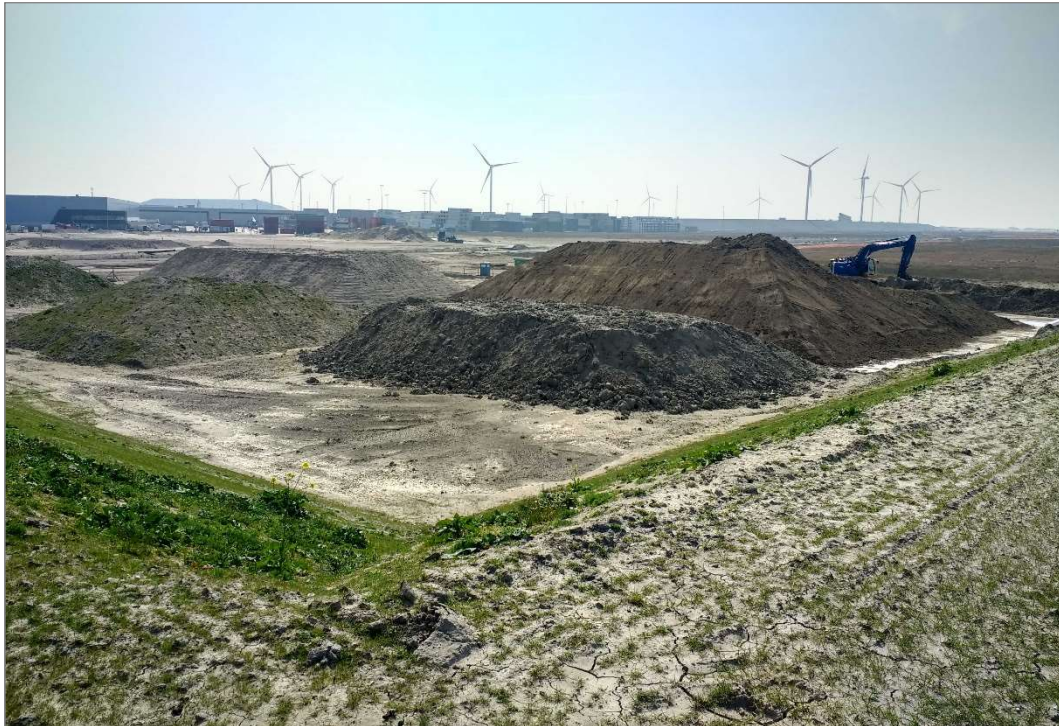
Figuur 9. Maasvlakte, Madoerastraat. 8 april 2020, Depots 2 t/m 5 (in aanleg) gezien vanaf het grote depot 1.

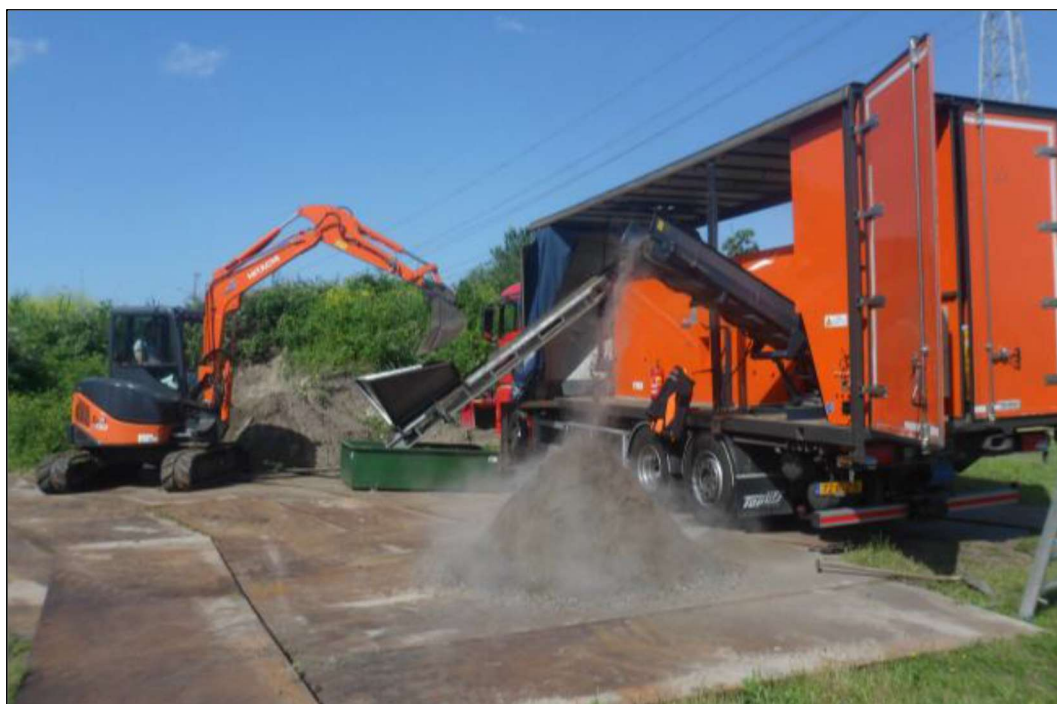
De locatie betrof een berg grond met daarop een oudere goed gevestigde begroeiing van Japanse duizendknoop. In 2016 en 2017 is de populatie behandeld met het experimenteel toegepaste middel ULTIMA (zie 5.5.2) in 2018 en voorjaar 2019 werd geconstateerd dat de plant op deze plek weliswaar nog steeds aanwezig was maar qua vitaliteit en gewasproductie nog niet terug was bij de situatie van voor de bespuitingen.

Figuur 13. De mobiele verhitter in werking, juni 2019 (Foto Iv-Infra)

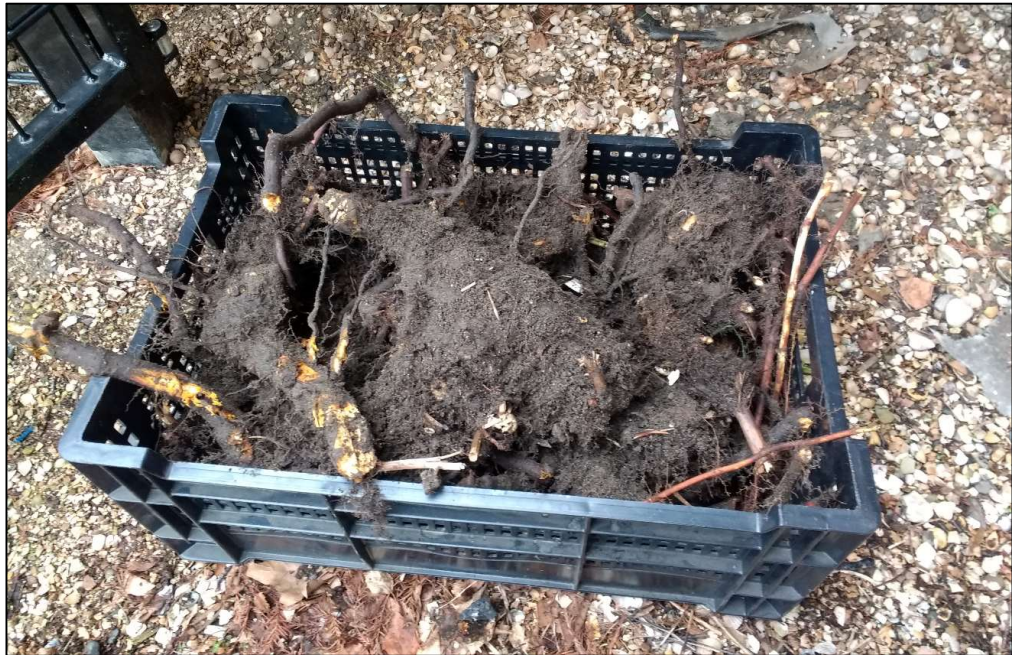
Figuur 15. 31 januari 2020. Kist met wortels van Boheemse duizendknoop in allerlei maten voor zij te drogen worden gezet

Al snel werd duidelijk dat een stalen container in de winter niet de juiste plek is om grond droog te krijgen. Twee maanden later was de grond nog steeds vochtig en vanaf half april werden spaarzame dunne uitlopers gezien. Vanaf half mei was de grond gevoelsmatig hard en droog maar af en toe bleven er tekenen van leven in de vorm van optredende iele scheuten die, eenmaal uitgelopen, ook te lijden hadden onder gebrek aan licht. Op 16 juli werd besloten om de proef in deze vorm te beëindigen. De meeste aanwezige wortels waren dood en een steekproef aan meegenomen materiaal bleek ook niet meer tot leven te brengen. Tegelijk werden er echter nog wekelijks levende scheuten aangetroffen. Zie Figuur 16

- De methode is in de praktijk niet uitvoerbaar.
- Grond met duizendknoopwortels kan in principe door drogen aan de lucht onschadelijk worden gemaakt maar voor verdere uitwerking is een verwerkingslocatie in een gebouw nodig.

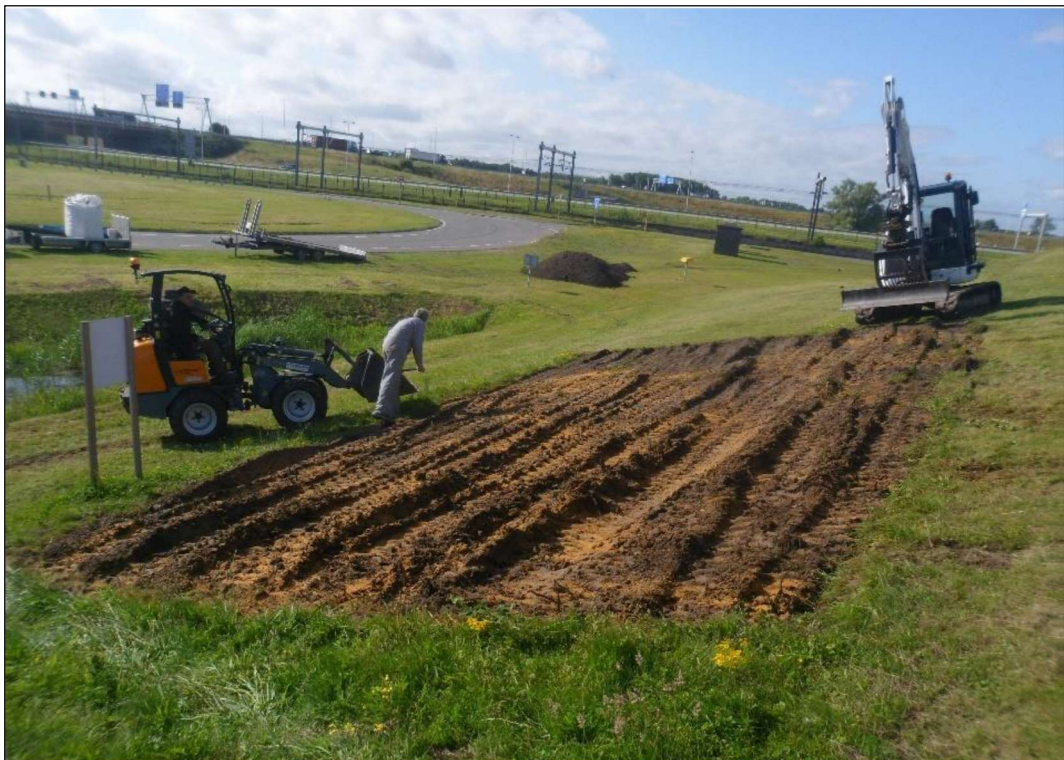
Figuur 17. Aanbrengen van Herbiekorrels op locatie JDK-75 aan de Butaanweg, 7 juli 2020 (Foto Iv-Infra)

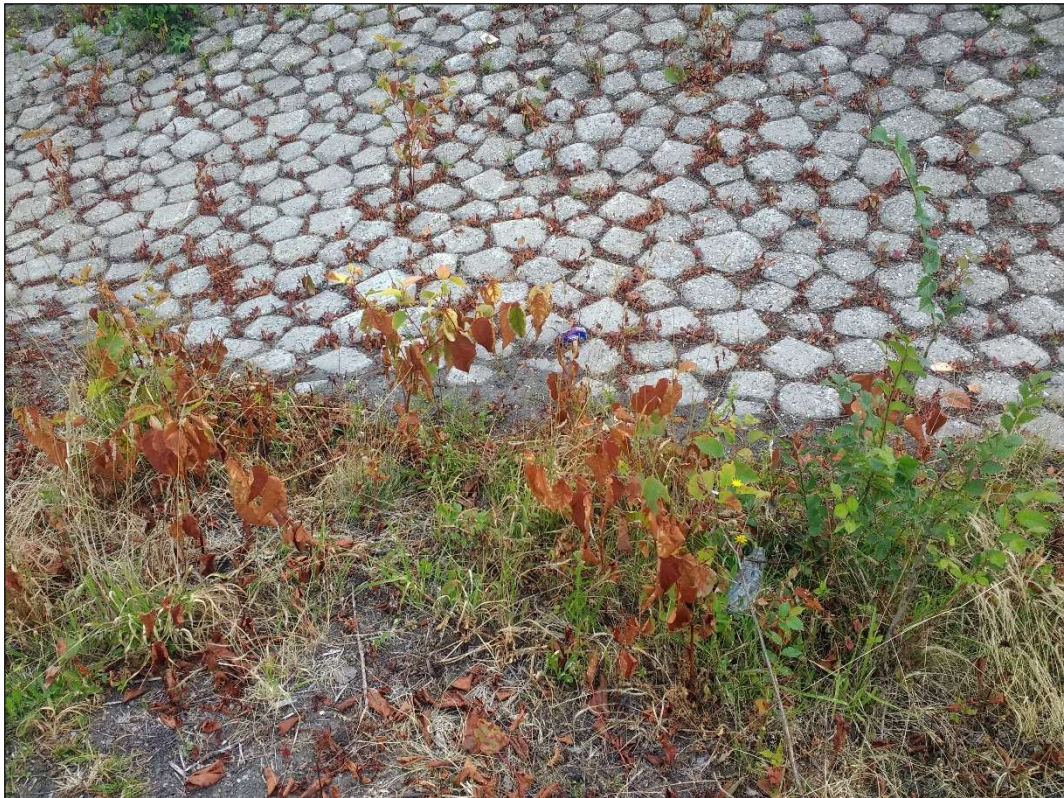
Figuur 19. Groeiplaats aan de Willem Brarentszstraat op 21 juli 2017 na behandeling met Weex-1.

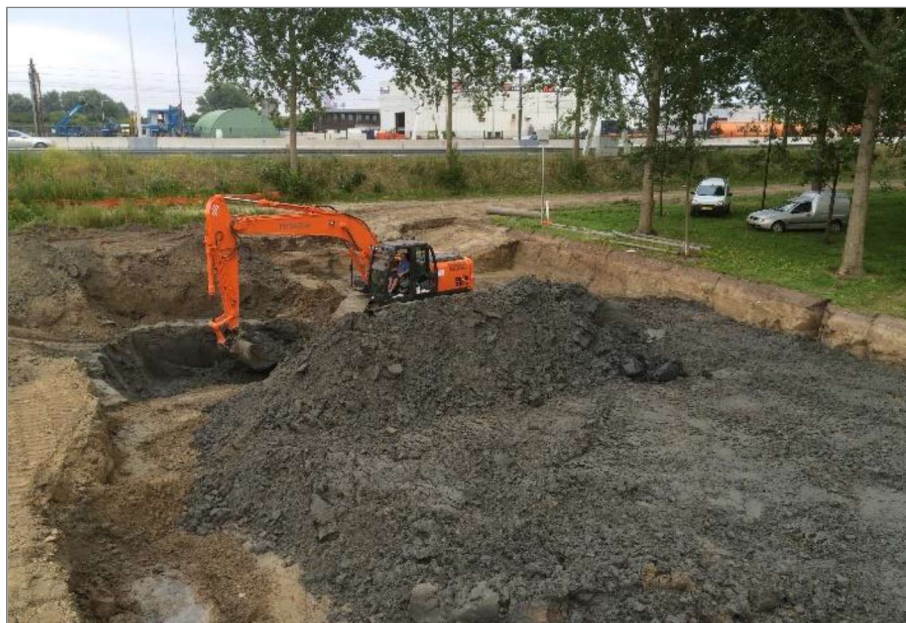
Figuur 23. Ombanken van de bodem aan het Hartelpad, 2016. (Foto Staro.)

Voor zover bekend heeft deze werkwijze geen hergroei opgeleverd. Door latere fouten in het aangrenzende terrein is daar echter alsnog verspreiding opgetreden zoals besproken onder 4.2.

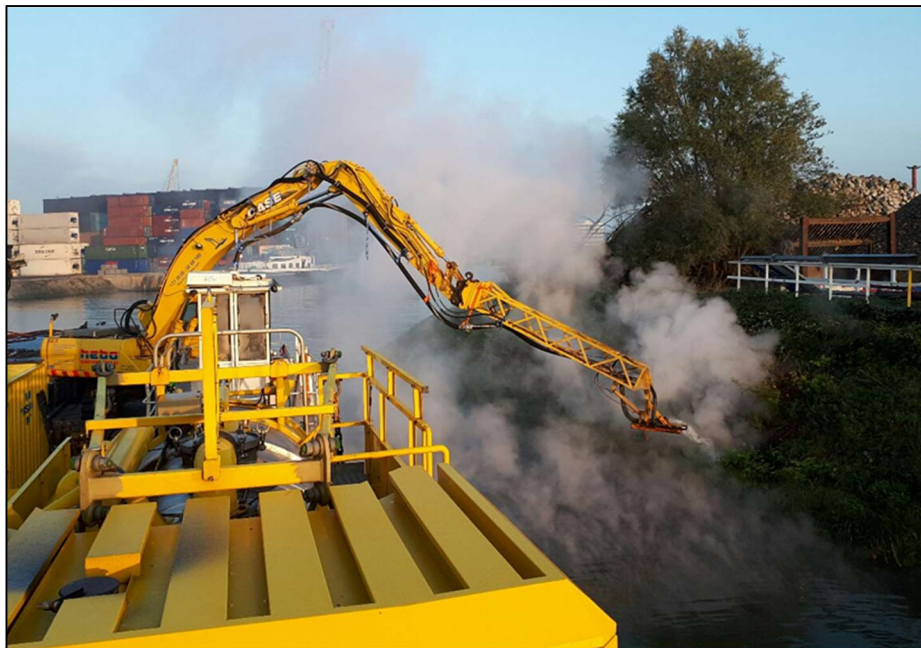
In 2017 is op twee plaatsen geprobeerd om met behulp van een oliebestrijdingsvaartuig van de firma Hebo duizendknoop op steenglooiingen te bestrijden met heet water (100+ graden Celsius). De proeflocaties betroffen het stortsteentalud bij de Vondelingenweg (JDK-71), de enige locatie met Sachalinse duizendknoop in de haven, en een zetsteentalud in de werkhaven (JDK-102 en 103). In beide gevallen bleek de werkwijze bij lange na niet voldoende om de planten zover te verhitten dat schade aan de wortels werd aangebracht.

Figuur 24. . 27 september 2017. Proef met heet water in de Werkhaven. (Foto Hebo)
